요약보고서

시설물명	고산자교		시설물번호	BR2005-0001655	
준공년월일	2005년 09월 30일		관리번호	-	
시설물위치	서울특별시 동대문구 청계천로 549~용두동 34-4				
설계하중	DB-24, DL-24		노선명	고산자교	
관리주체	서울특별시 성동도로사업소		시설물종류	도로교량(기타)	
설계자	-		시공자	현대건설(주)	
제원	연장	L=21.75m+2@22.25m+21.75m=88.0m			
	폭	B=43.25m(차도 31.0m + 보도 12.25m, 왕복8차로)			
구조형식	상부	PC 슬래브교(PCS)	기초형식	교대	강관파일
	하부	교대 : 라멘식 벽체 교각 : 다주식 라멘기둥		교각	강관파일
교량받침	탄성받침(A1확장부)		신축이음	-	
교차시설물(철도,도로,하천)	청계천 횡단(S2, S3) 내부순환도로(S3 상단)		통과높이	5.7~9.8m

중랑교 등 7개소 도로시설물 정밀안전점검 및 실태조사 용역(고산자교_요약보고서)

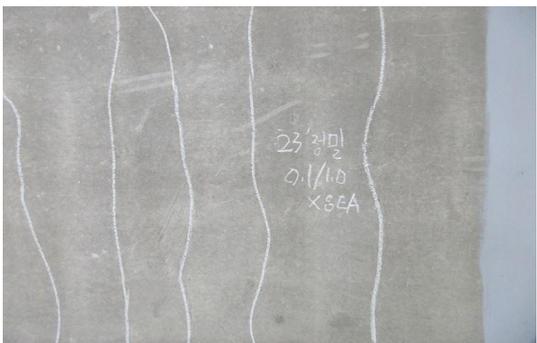
- 고산자교 바닥판 하면에 기 발생한 균열중 폭0.3mm 균열에 대해서는 2020년 전반적인 보수를 실시하였으며 양호한 상태이다. 다만 미 보수된 균열 및 망상균열과 금회 점검 시 추가 발생한 $cw=0.2mm$ 균열이 국부적으로 발생한 것으로 확인되었고, 균열의 형태는 종방향균열이 대부분이며 일부 횡방향 균열도 관찰되었다. 추가 발생한 균열은 전회 점검시 조사누락에 의한 것으로 판단되며, 기 발생한 균열에 대해 면밀히 관찰한 결과 진행성은 없는 것으로 관찰되었다.
- 현재 조사된 균열 대부분은 바닥판 개구부(채광창) 주변에서의 응력집중, 건조수축 및 온도변화 등으로 인한 종방향 형태의 균열이 교각부 주변에서 주로 발생한 상태이다. 이와 같은 형상의 균열은 본 교량이 라멘형식과 동일한 형태로서 하부구조와 바닥판이 일체화된 상태에서 부재간의 구속응력과 시공초기 건조수축, 온도변화 등으로 인해 발생한 비구조적인 균열로 판단된다.
- 금회 점검시 조사된 균열은 폭0.2mm이하의 균열로서 내구성 확보를 위한 표면처리 보수가 필요하며, 진전여부에 대한 지속적인 주의관찰등 유지관리 실시가 바람직하다.

S3 바닥판하면 종방향 균열(폭0.2mm)	S4 바닥판하면(조인트부) 누수

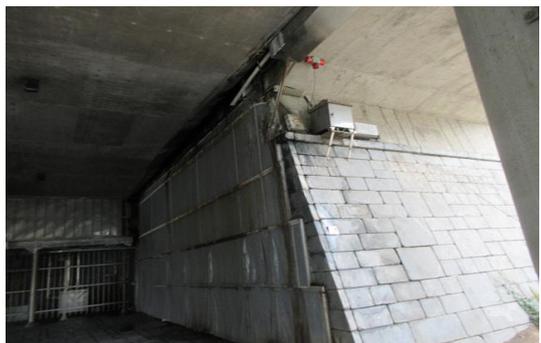
- 누수가 진행중인 조인트부 상부인 포장부는 보도블럭 및 화강석으로 마감되어 조인트부의 시공상태를 확인할 수 없으나, 현장 여건상 완벽한 차수성이 확보되지 않은 상태에서 보도부 마감재 틈으로 노면수가 유입되어 하부로의 누수가 발생하고 있는 것으로 추정된다.
- 보행자 통행구간중 유도배수관 설치구간(S4) 누수의 경우 유입된 노면수가 배수관 용접 연결부 손상부를 통해 하부로 낙수되는 것으로 확인되었다.
- 따라서 현재 진행중인 누수 대책방법으로는 주된 원인인 상부 포장부에서 누수에 대한 조치를 실시하여야 하나, 보도부 마감재로 인해 차수 조치가 다소 불가한 만큼 바닥판 하면에 유도배수관을 설치하여 유입된 노면수를 유도처리 하는 것이 바람직하다. 또한 유도배수관 손상부와 백태의 경우 재용접 및 표면처리가 요구된다.

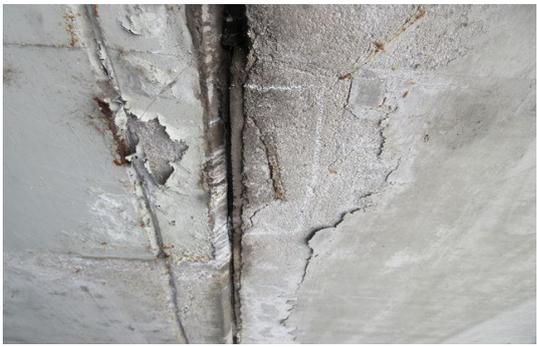
- 본 교량의 바닥판 하면에 박락, 박리, 굽힘, 층분리 등의 단면손상이 발생한 상태이다. 박락 및 층분리, 박리 손상은 공용기간중 조인트부를 통한 지속적인 우수유입과 견습반복에 의한 것으로, 우수유입 초기에는 표면열화 형태의 박리단계에서 시간이 경과함에 따라 박락, 층분리 등으로 진행한 것으로 추정된다.
- 굽힘 손상의 경우 시공초기 외부 충격 등 물리적인 요인에 의한 것으로 판단된다.
- 현재 발생한 박락, 층분리, 파손, 굽힘 등의 단면손상은 비교적 규모가 작고 경미한 상태이나, 손상 부위가 원콘크리트와 완전하게 부착되지 않아 조각형태로 하부 낙하시 보행자의 안전사고 위험의 우려가 있으므로 손상부 파취 후 단면복구 등의 조치가 필요하다.

S1 바닥판하면 층분리	S4 바닥판하면 박락

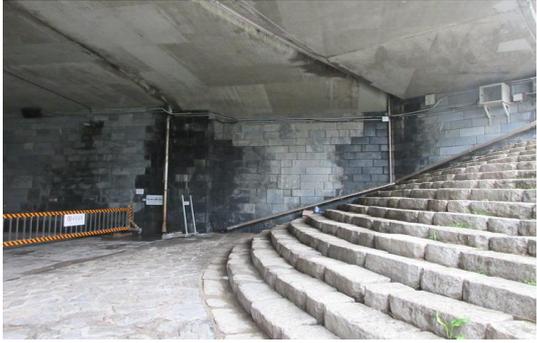
- 교대의 주요손상인 백태, 누수흔적 및 표면오염은 교대에 부착된 배수관 연결부 주름관에서 유입된 우수와 교대와 복개BOX구조물 접속부, 확장이음부에서 유입된 것으로 판단된다. 따라서 바닥판하면 유도배수 설치, 주름관 정비 등 적절한 보수 조치후 누수 여부에 대한 점검이 필요하다.

교대 A1 누수흔적	교대 A2 누수흔적
