요약보고서

구 분		내 용		구 분		내 용	
시설물명		무학교		시설물번호		BR2005-0001659	
준공년월일		2005년 09월 30일		관리번호		-	
시설물위치		서울특별시 동대문구 청계천로 471~하왕십리 258					
설계하중		DB-24, DL-24		노선명(이정)		무학로	
제 원	연 장	L = 44.0m					
	폭	B=34.8m(차도: 25.5m, 보도: 9.3m), 왕복4차로					
구조형식	상 부	강상관형교		기 초 형 식	교 대	파일기초	
	하부	교대: 다주식			교 각	-	
교량받침		포트받침		신축이음		New Finger Joint + Angle Joint	
교차시설물 (도로, 철도, 하천)		청계천		통과높이		5.3~7.6	
부착시설내용		역삼각 트러스, 조명시설, CCTV 등

중랑교 등 7개소 도로시설물 정밀안전점검 및 실태조사 용역(무학교_요약보고서)

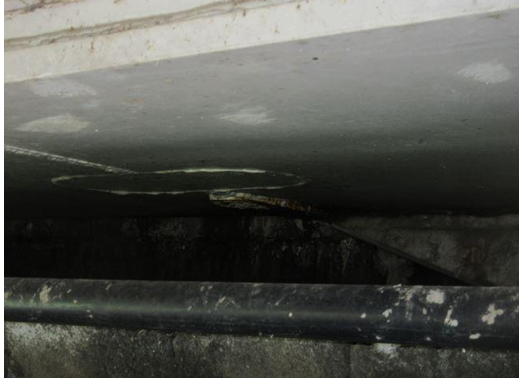
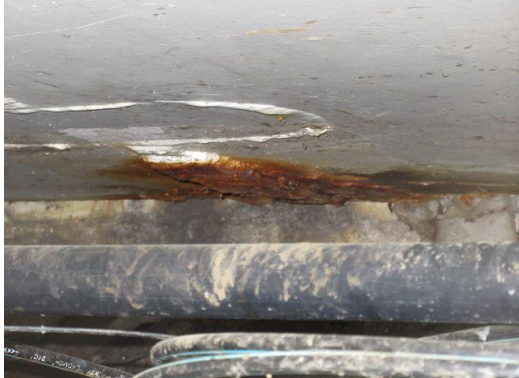
- 바닥판 하면(거더 및 가로보) 외관조사 결과 거더 부식 및 도장박락, CROSS BOX 부식이 일부구간 경미하게 발생되었다. 부식 및 도장박락은 대부분 신축이음 하부 누수에 의한 수분접촉, 공용년수 경과 등의 원인에 의한 손상으로 판단되며, 내구성 확보를 위한 재도장이 요구된다.

S1 CROSS BOX 부식	S1 CROSS BOX 부식

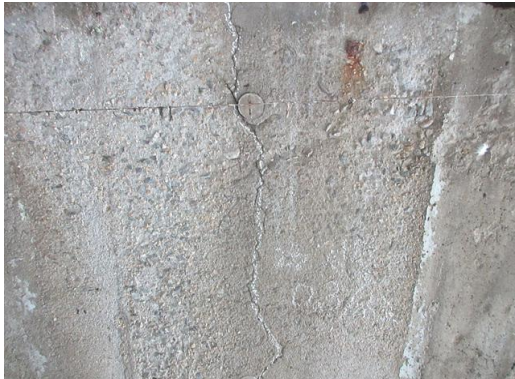
- 균열은 폭 0.1mm~0.3mm 정도의 균열이며, 길이 등의 상태가 경미한 상태로서 건조수축, 온도변화 등의 재료적, 환경적인 원인에 의한 손상으로 판단된다. 0.3mm균열의 경우 전회점검시 조사된 기존손상이며 진행성 여부에 대한 면밀한 관찰결과 진행성은 없는 것으로 확인되었다.
- 기 발생한 균열은 내구성 확보 차원에서 폭 0.3mm 미만 균열은 표면처리, 0.3mm 이상

교대 A2 균열(폭0.3mm)

- 교대 폭 0.3mm균열에 대해 주입보수를 실시한 후 균열 진전 여부에 대한 지속관찰이 요구된다.
