요약보고서

구분		내용		구분		내용	
시설물명		정릉천교		시설물번호		BR2005-0001656	
준공년월일		2005년 09월 30일		관리번호		-	
시설물위치		서울특별시 동대문구 청계천로 용두동 696-7~용두동 129-4					
설계하중		DB-24, DL-24		노선명(이정)		청계천로	
제원	연장	L = 67.0m(21.45m + 24.0m+ 21.45m)					
	폭	B = 16.5m(편도 2차로, 보도부)					
구조형식	상부	강상판형교		기초형식	교대	말뚝기초	
	하부	교대/교각 : 라멘식			교각	말뚝기초	
교량받침		디스크받침		신축이음		Finger Joint+앵글조인트	
교차시설물 (도로, 철도, 하천)		정릉천		통과높이		5.3~7.1m	
부착시설내용		-

중랑교 등 7개소 도로시설물 정밀안전점검 및 실태조사 용역(정릉천교_요약보고서)

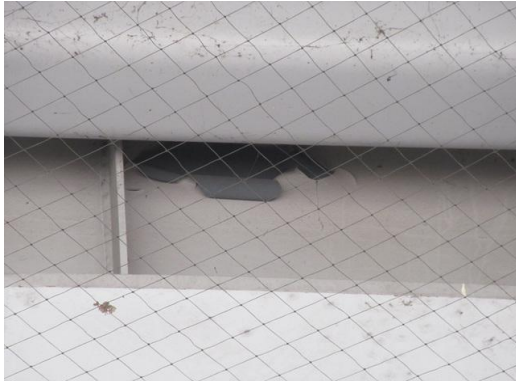
- 부식은 대부분 하부플랜지 및 가로보, 용접연결부에 주로 발생하였으며, 공용년수 경과에 의한 도장열화, 환경적영향, 외부충격 등에 의한 것으로 판단되며 내구성 확보를 위해 재도장 실시가 바람직하다.

- 바닥판 하면(거더 및 가로보) 외관조사 결과 도장박락, 부식, 굽힘 등이 조사되었다. 부식은 대부분 하부플랜지 및 가로보, 용접연결부에 주로 발생하였으며, 공용년수 경과에 의한 도장열화, 환경적영향, 외부충격 등에 의한 것으로 판단된다. 기 손상에 대해서는 내구성 확보를 위한 재도장이 필요하며, 점검을 통해 재손상 여부에 대한 지속관찰이 요구된다.

도장박락	부식

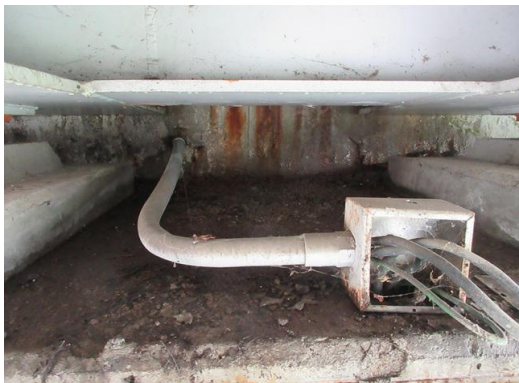
- 신축이음 하부 누수는 전구간 발생한 상태이다. 신축이음장치는 현장조립을 통해 설치하는 구조로서 연결부위 방수커플링을 통한 누수, 공용기간 증가에 따른 노후화, 통행차량 하중 등으로 인해 고무재가 파손이 되어 누수가 발생한 것으로 판단된다. 하부 누수의 경우 강바닥판 및 거더 부식, 교량받침 및 하부구조의 2차적인 손상을 초래한 상태로서 전구간에 신축이음 누수에 대한 보수가 요구된다. 한편 누수로 인한 바닥판 누수흔적은 전회 점검과 비교시 변화는 없는 것으로 확인되었다.

- 신축이음 하부 누수는 전구간 발생한 상태이다. 신축이음장치는 현장조립을 통해 설치하는 구조로서 연결부위 방수커플링을 통한 누수, 공용기간 증가에 따른 노후화, 통행차량 하중 등으로 인해 고무재가 파손이 되어 누수가 발생한 것으로 판단된다. 하부 누수의 경우 강 바닥판 및 거더 부식, 교량받침 및 하부구조의 2차적인 손상을 유발시킬 우려가 있으므로 누수에 대한 보수가 필요하며, 보수 후에도 재손상에 대한 지속관찰이 필요하다.

신축이음 A1 하부 누수	신축이음 A2 하부 누수

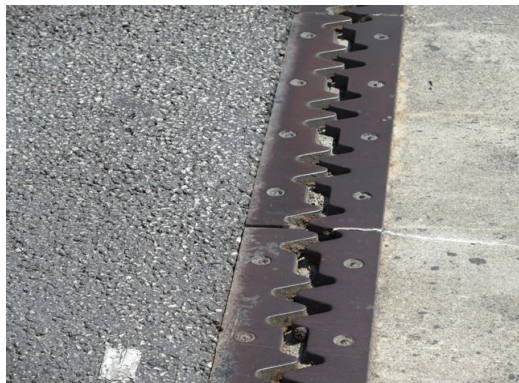
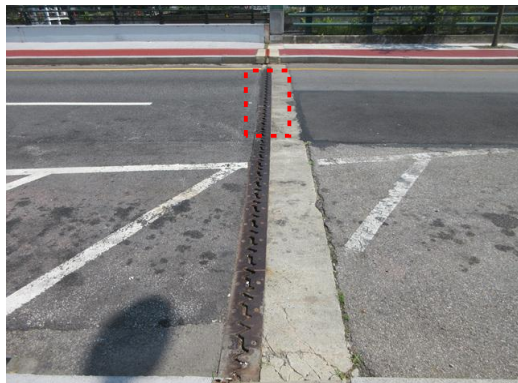
신축이음 A1	신축이음 A1

- A1 신축이음 본체에서 빈번한 차량통행에 의한 충격등으로 인한 볼트 풀림이 일부구간 발생한 바, 볼트 재조임이 필요한 상태이다.

- A1 신축이음 본체에서 볼트 풀림에 의한 것으로 판단되는 미소한 진동이 발생하고 있는 것으로 확인되어 볼트 재조임이 필요하며, 재손상에 대한 지속관찰이 필요하다.
