# 2015년 풍수해 예방대책 준비실태 결과보고

**성 동 구**  
(감사담당관)

올 여름 엘리뇨 발달로 국지성 집중호우가 예상되는 가운데 부서별 풍수해 예방 준비실태 사항을 민간전문가와 함께 점검하고 그 결과를 보고 드림

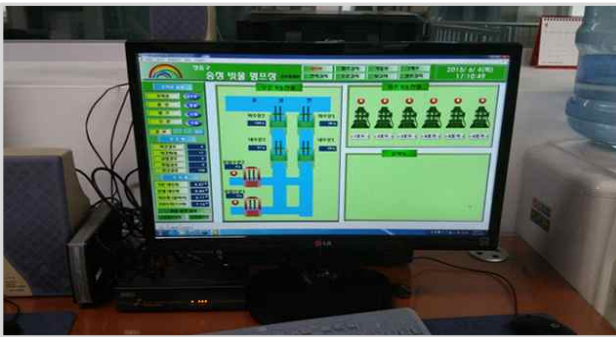
- 빗물펌프장(8개소), 육갑문(9개소) 부서 자체 시운전 완료(5.18.)
- 빗물펌프장 기전시설물 제작사 점검 결과: 5개 주요 지적사항 조치 완료
  - [뚝섬]10호기 전동기 기동전 교체, [용답]4호기 전동기 상부 오일 보충 [사근]권양기 불량 등
- 송정 빗물펌프장 수문 정비 후 펌프장 운영프로그램과 미연계: 익일 조치
- 뚝섬유수지(뚝섬빗물펌프장)내 준설토 정리 작업장 자재 방치
  - 빗물펌프장 유입 방지를 위해 우기 전 자재 정비(철거)

운영프로그램과 수문 미 연계(송정빗물펌프장)

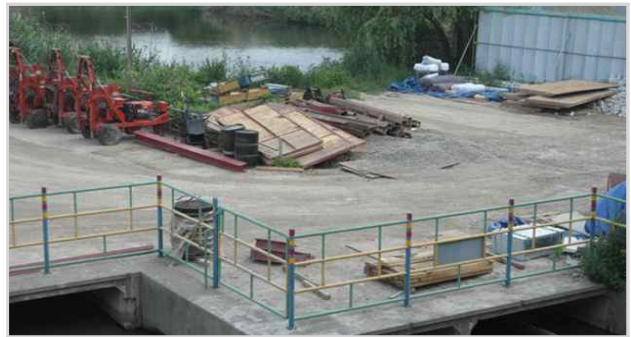
유수지 내 자재 방치(뚝섬빗물펌프장 옆)

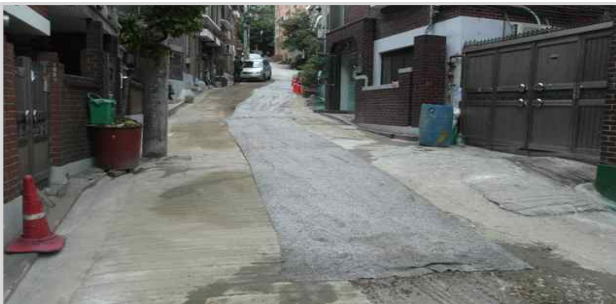
하왕십리 침수방지공사  
(상왕십리역 주변)

→ 우기전 하왕십리, 사근빗물펌프장 공사장 하수관로 설치 등 주요 공정 조기 완료 필요

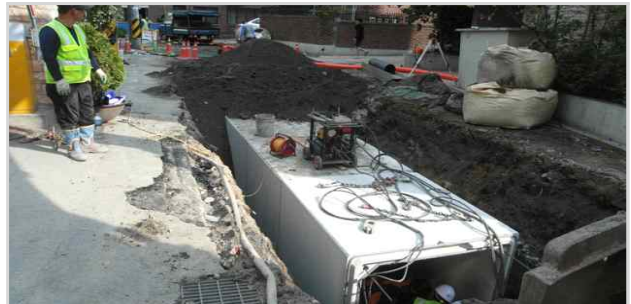
빗물펌프장 유입수로 개선공사  
(사근빗물펌프장 앞)

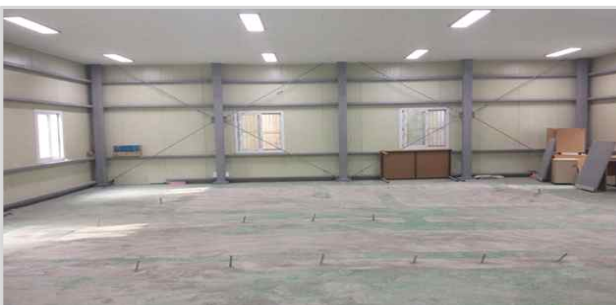
- 송정창고 공사 미 완료로 수방자재 분산 보관 중

공사 미 완료(송정빗물펌프장 옆 창고)

→ 송정창고 우기 전 공사 마무리하여 흩어져 있는 수방자재 보관 장소 일원화

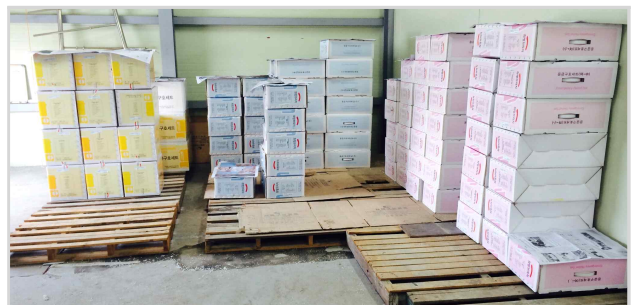
재해구호물품(재활용선별장 창고)
