서울랜드 지구관외 4개동
정밀 점검 보고서

2007년 12월

본 보고서를 경기도 과천시 막계동 84번지 소재 “서울랜드 지구관외 4개 동”에 대한 정밀점검 보고서로 제출합니다.

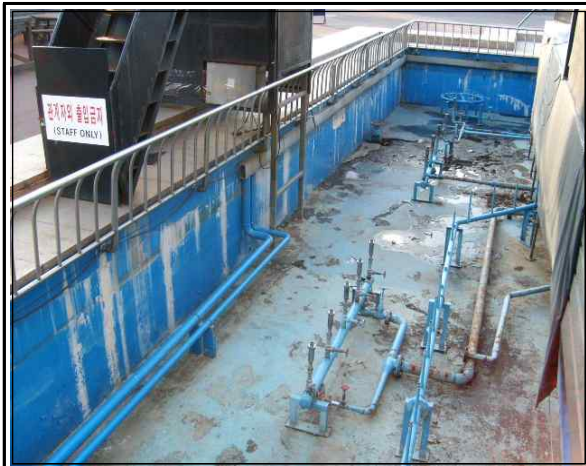
<사진 5-1>

야외 분수무대 벽체
균열 현황

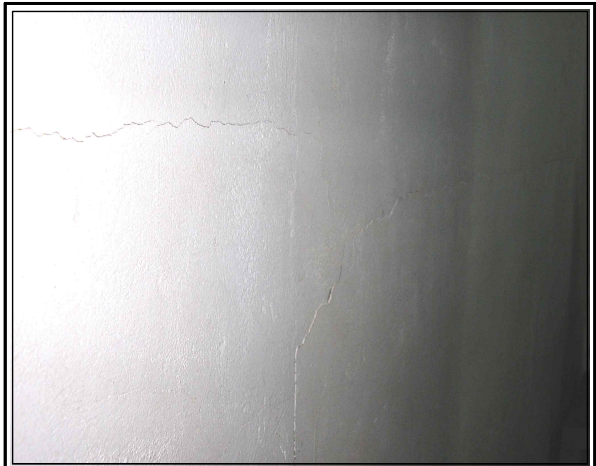
<사진 5-2>

지하1층 기계실 조적벽체
균열 현황

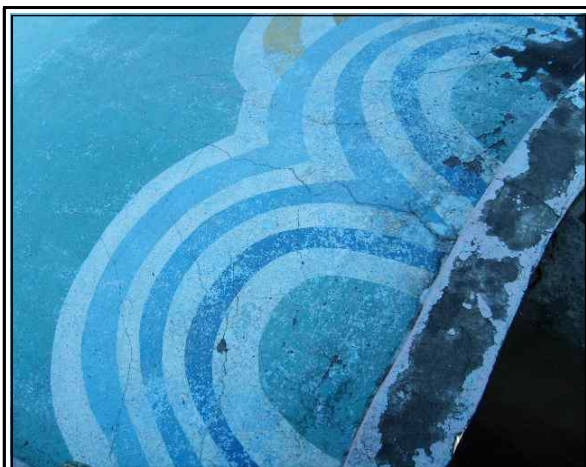
<사진 5-3>

지붕층 바닥 상부 미장 균열 및
도장탈락, 풍화 현황

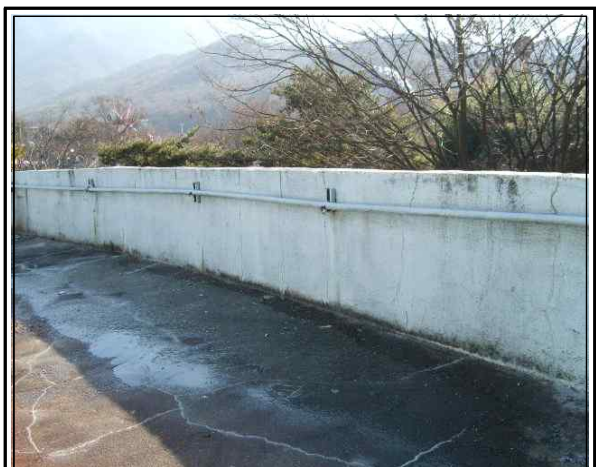
<사진 5-4>

지붕층 바닥 상부 균열, 백화흔적
및 파라펫 균열 현황

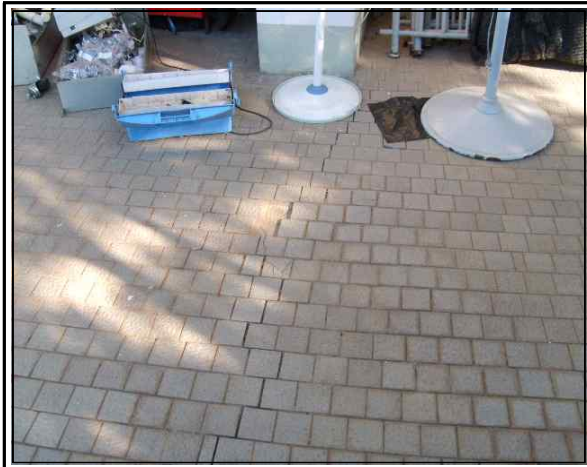
<사진 5-5>

지상1층 바닥 상부 균열 현황

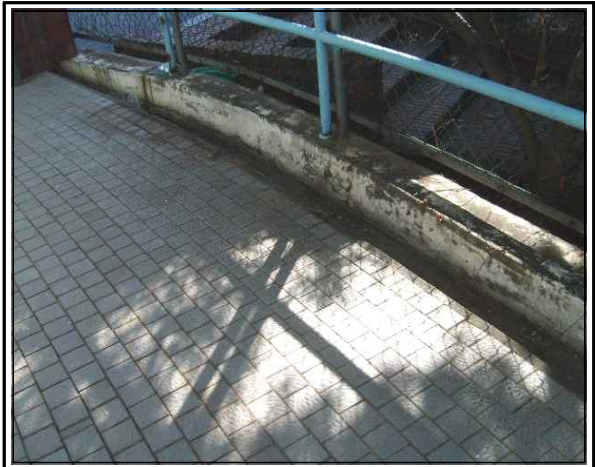
<사진 5-6>

지상1층 바닥/ 난간턱 사이
균열 현황

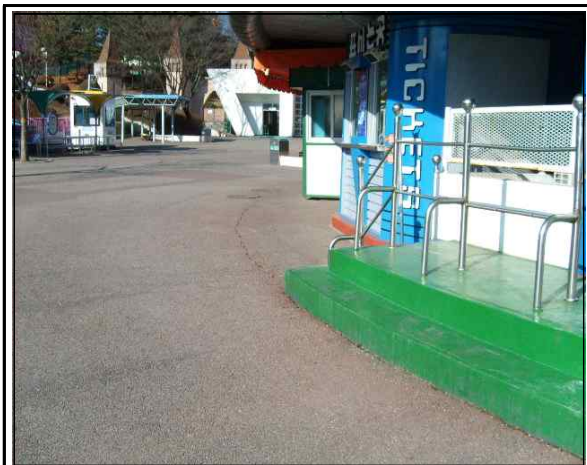
<사진 5-7>

유에프오관 필로티
바닥슬래브/지반 사이 균열 현황

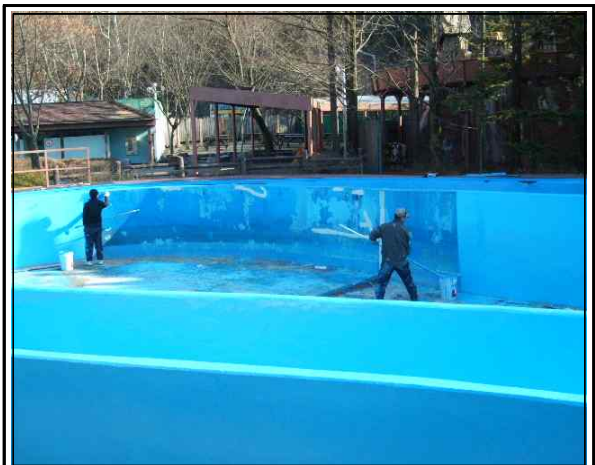
<사진 5-8>

급류타기 기존 발생된 균열
보수 후 도장작업 중인 현황

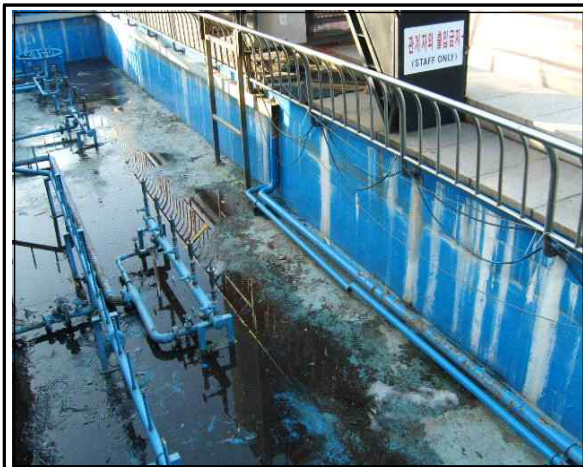
<사진 5-9>

야외 분수무대 벽체
백화흔적 현황

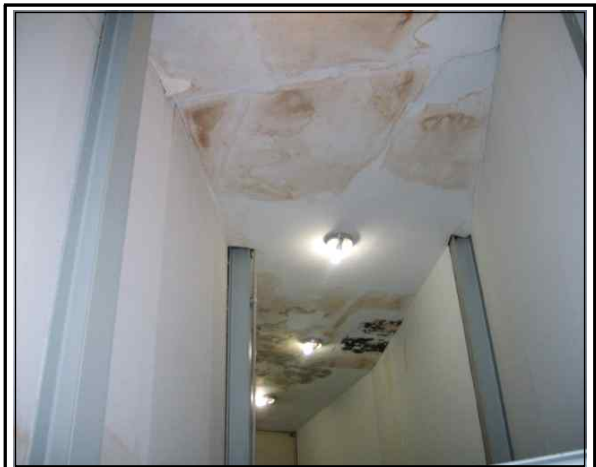
<사진 5-10>

점검 대상건물에 발생되어 있는 누수 및 백태에 대한 조사결과, 지구관의 지상3층 계단실 천정 텍스면 누수흔적은 구조적인 안전성에는 특별한 문제가 없는 상태이나 사용성 및 미관을 고려하여 텍스 교체가 필요한 상태이다.

지상3층 계단실 천정
텍스면 누수흔적, 오염 현황

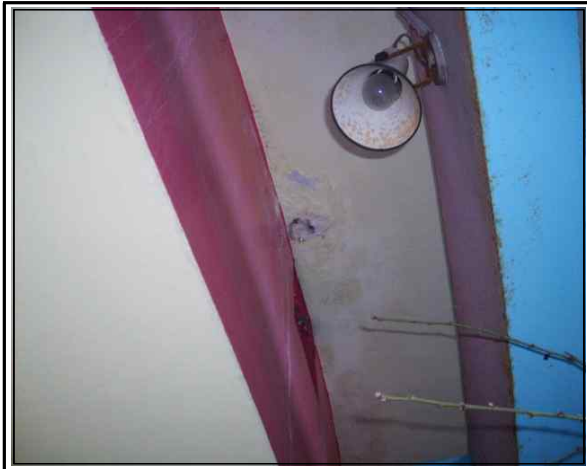
<사진 5-11>

또한, 전래동화관의 경우 지붕층 바닥 하부와 지상2층 영사실 벽체 배전반 주위에서 누수흔적이 관찰되었으며, 이는 지붕층 바닥슬래브의 균열부를 통한 우수 등의 침투가 원인으로 추정되므로 균열부에 대한 보수공사와 함께 방수층 재시공이 요망된다.

지붕층 바닥 하부
누수, 백화흔적 현황

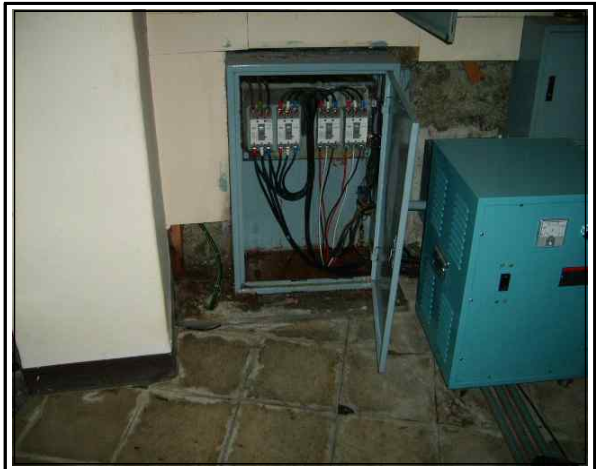
<사진 5-12>

지상2층 영사실 벽체
배전반 주위 누수흔적 현황

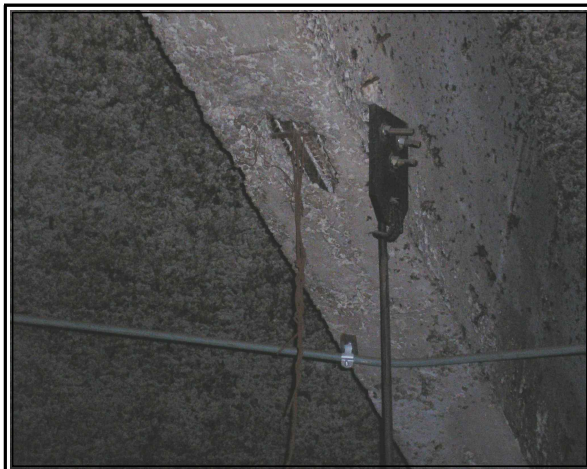
<사진 5-13>

점검 대상건물에 발생되어 있는 철근노출 및 부식상태에 대한 조사결과, 전반적으로 양호한 상태이나 전래동화관 지붕층 바닥보에서 콘크리트 타설초기의 다짐불량에 의한 철근노출이 발견되었다.

지붕층 바닥보 타설초기 다짐불량에 의한 철근노출 현황

조사된 결함은 구조적인 안전성에는 특별한 문제가 없는 상태이나 내구성 향상을 위하여 보수공사를 실시하는 것이 바람직 할 것으로 판단되며, 금회 점검시 조사된 결과는 아래와 같다.

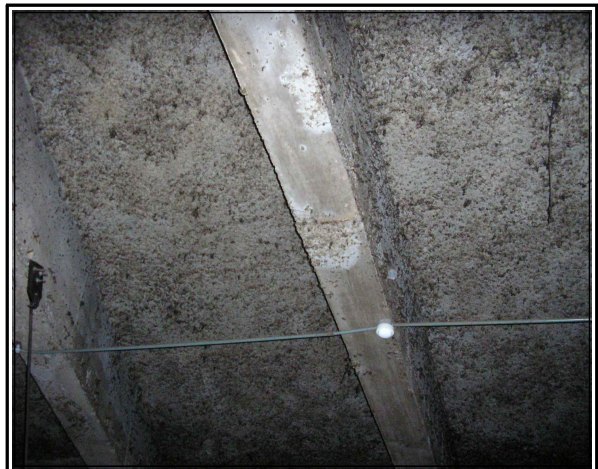
<사진 5-14>

지붕층 바닥보 현황 (전반적으로 상태 양호함)

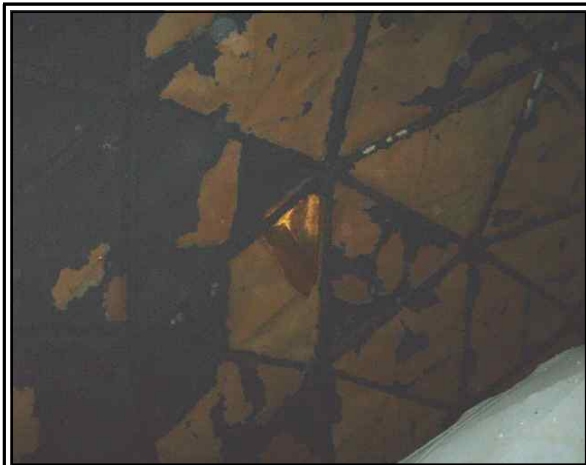
<사진 5-15>

외장재 파손 현황

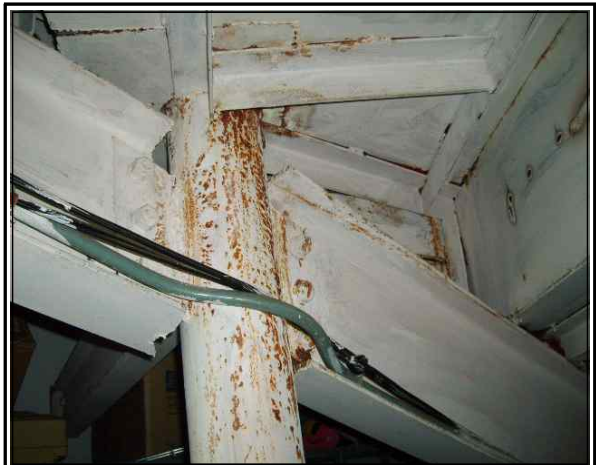
<사진 5-16>

지상3층 강관기둥, 철골보
녹 발생 현황

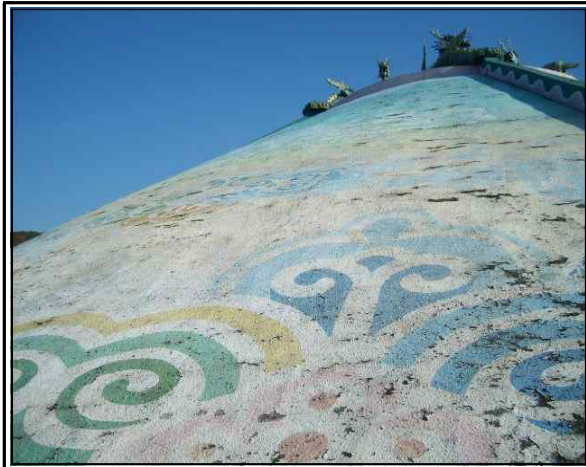
<사진 5-17>

지붕층 바닥 상부
도장탈락 및 풍화 현황

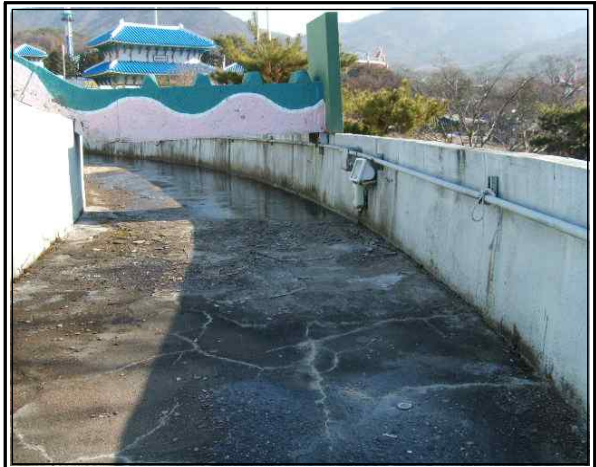
<사진 5-18>

지붕층 바닥 상부 방수모르타르 파손,
풍화 및 배수불량에 의한 물고임 현황

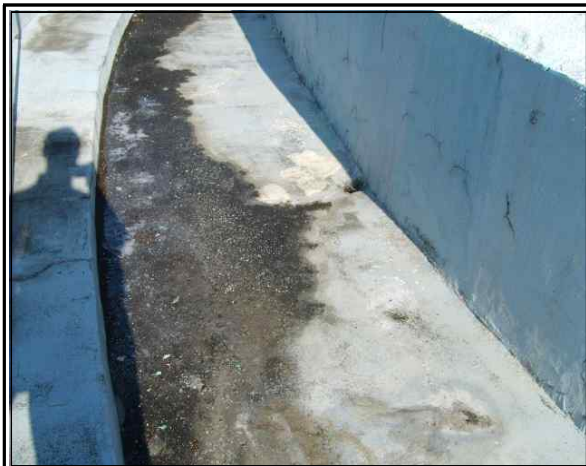
<사진 5-19>

지붕층 바닥 상부
ROOF DRAIN 배수상태 불량

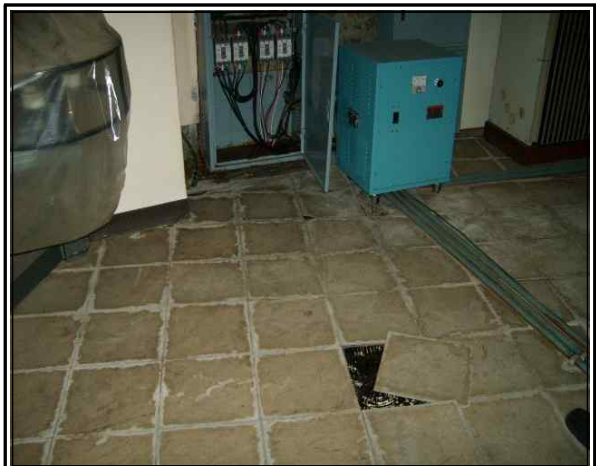
<사진 5-20>

2층 영사실 바닥 타일탈락 현황

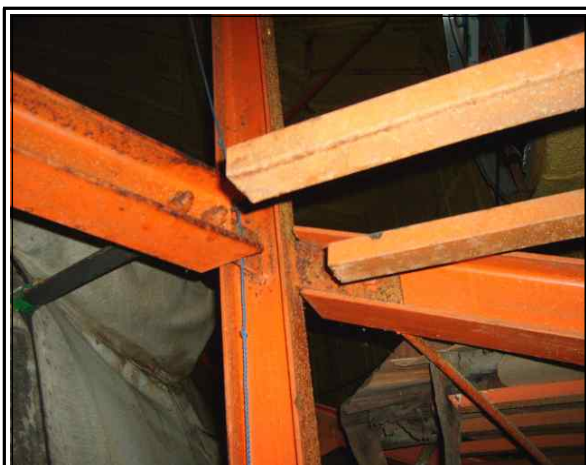
<사진 5-21>

지붕층 철골 부재 녹 발생 현황
(볼트 체결 등 접합부 상태 양호)

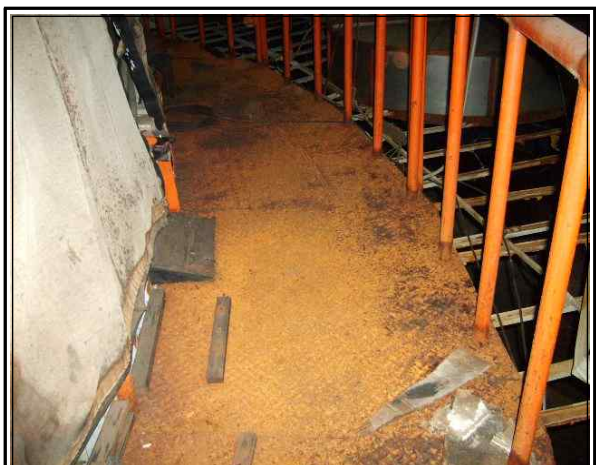
<사진 5-22>

지붕층 캐트워크 부식 현황

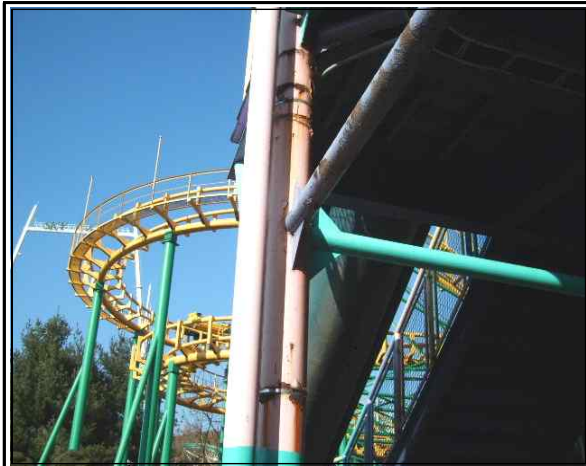
<사진 5-23> 강관기둥 도장 들뜸 및 녹 발생 현황

지구관 지상3층 강관기둥 녹 발생 및 액션존의 주요 구조부재인 강관기둥, X브레이싱에 전반적으로 발생된 도장 들뜸, 표면 부식 등은 구조물의 내구성 향상을 위하여 녹 제거 후 재도장 공사를 실시하는 것이 바람직 할 것으로 판단되며, 금회 점검시 조사된 기타 결함의 대표적인 유형은 아래와 같다.

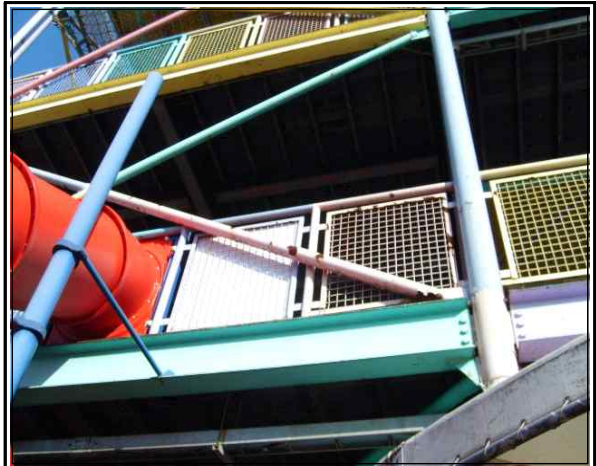
<사진 5-24> X브레이싱 도장 들뜸 및 녹 발생 현황
