북악터널 외3개소 정밀점검 용역

보 고 서

[북 악 터 널]

2003. 9.

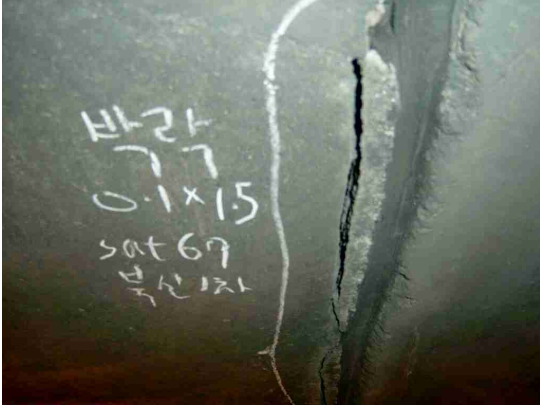
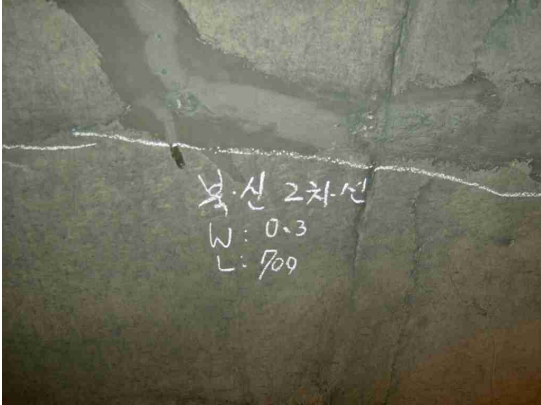
점검 부위		점검 항목
▷ 북악터널 (신)		<ul style="list-style-type: none"> •균열, 누수, 백태 •박리, 박락, 파손, 철근노출, 망상균열 •노면 •조인트 •배수로
관련 사진	북악(신)1차선 STA. 67m 측벽	북악(신)2차선 STA. 100m 천정

시공이음부 박락 0.1m×1.5m	균열 0.3mm/7m
점검 결과	측벽	- 터널내 라이닝 측벽 구간의 외관조사결과 전반적으로 양호하나 시공이음부 주변 및 측벽부위에 균열(W=0.2~0.3mm), 누수, 박리, 망상균열등 발생된 상태이며, 건조수축 및 시공불량, 재료의 노후화로 인한 손상으로 열화방지를 위하여 적절한 보수 및 향후 지속적인 관찰이 요구됨.
	천정	- 터널내 라이닝 천정 구간의 외관조사결과 전반적으로 양호하나 시공이음부 주변 및 천정부위에 균열(W=0.2~0.3mm), 박리, 백태, 망상균열등 발생된 상태이며, 건조수축 및 시공불량, 재료의 노후화로 인한 손상으로 열화방지를 위하여 적절한 보수 및 향후 지속적인 관찰이 요구됨.
	바닥	<ul style="list-style-type: none"> - 아스콘포장에서 일부 파손 및 균열이 발생된 상태이며 구조물에는 큰 영향을 미치지 않으나 동결융해, 차량의 충격하중 등에 의해 파손이 심해지는 등 안전운행에 지장이 발생되므로 적절한 보수가 필요함. - 터널내의 배수로 및 경계석 상태는 전반적으로 양호하나 일부 배수로뚜껑 및 콘크리트 파손이 발생되어 적절한 보수가 필요함.

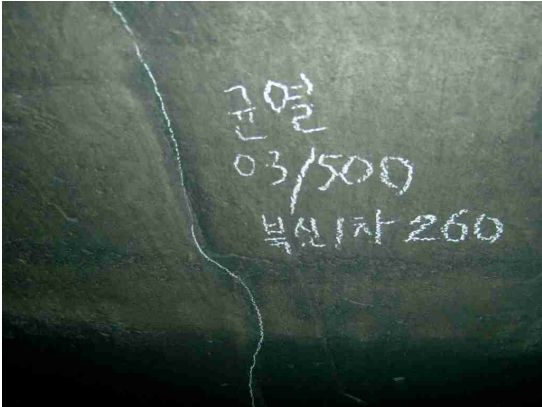
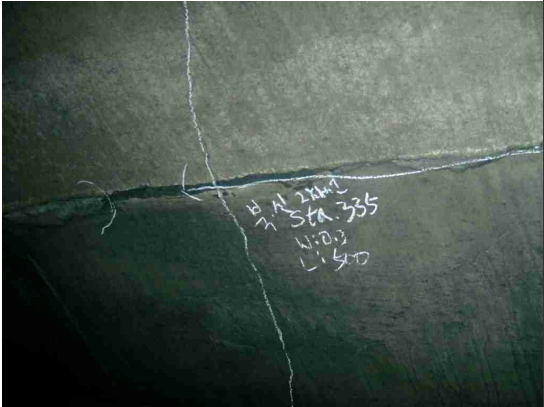
점 검 부 위		점 검 항 목
▷ 북악터널 (신)		<ul style="list-style-type: none"> •균열, 누수, 백태 •박리, 박락, 파손, 철근노출, 망상균열 •노면 •조인트 •배수로
관 련 사 진	북악(신)1차선 STA. 260m 천정	북악(신)2차선 STA. 335m 측벽

균열 0.3mm/5m	균열 0.3mm/5m
점 검 결 과	측벽	- 터널내 라이닝 측벽 구간의 외관조사결과 전반적으로 양호하나 시공이음부 주변 및 측벽부위에 균열(W=0.2~0.3mm), 누수, 박리, 망상균열등 발생된 상태이며, 건조수축 및 시공불량, 재료의 노후화로 인한 손상으로 열화방지를 위하여 적절한 보수 및 향후 지속적인 관찰이 요구됨.
	천정	- 터널내 라이닝 천정 구간의 외관조사결과 전반적으로 양호하나 시공이음부 주변 및 천정부위에 균열(W=0.2~0.3mm), 박리, 백태, 망상균열등 발생된 상태이며, 건조수축 및 시공불량, 재료의 노후화로 인한 손상으로 열화방지를 위하여 적절한 보수 및 향후 지속적인 관찰이 요구됨.
	바닥	<ul style="list-style-type: none"> - 아스콘포장에서 일부 파손 및 균열이 발생된 상태이며 구조물에는 큰 영향을 미치지 않으나 동결융해, 차량의 충격하중 등에 의해 파손이 심해지는 등 안전운행에 지장이 발생되므로 적절한 보수가 필요함. - 터널내의 배수로 및 경계석 상태는 전반적으로 양호하나 일부 배수로뚜껑 및 콘크리트 파손이 발생되어 적절한 보수가 필요함.

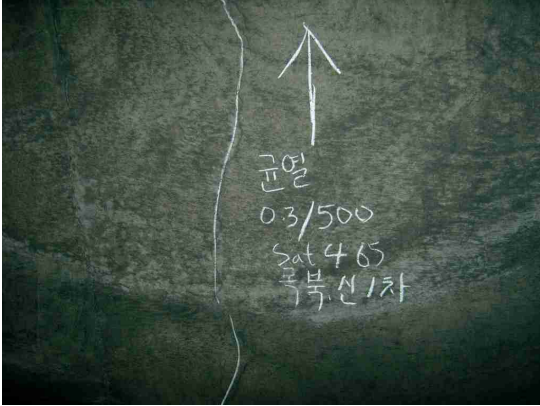
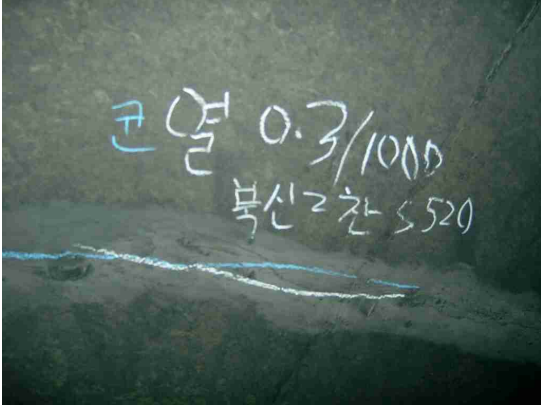
점 검 부 위		점 검 항 목	
▷ 북악터널 (신)		·균열, 누수, 백태 ·박리, 박락, 파손, 철근노출, 망상균열 ·노면 ·조인트 ·배수로	
관 련 사 진	북악(신)1차선 STA. 465m 천정	북악(신)2차선 STA. 520m 천정

균열 0.3mm/5m	균열 0.3mm/10m	
점 검 결 과	측벽	- 터널내 라이닝 측벽 구간의 외관조사결과 전반적으로 양호하나 시공이음부 주변 및 측벽부위에 균열(W=0.2 ~ 0.3mm), 박리, 망상균열등 발생된 상태이며, 건조수축 및 시공불량, 재료의 노후화로 인한 손상으로 열화방지를 위하여 적절한 보수 및 향후 지속적인 관찰이 요구됨.	
	천정	- 터널내 라이닝 천정 구간의 외관조사결과 전반적으로 양호하나 시공이음부 주변 및 천정부위에 균열(W=0.2 ~ 0.3mm), 박리, 백태, 망상균열등 발생된 상태이며, 건조수축 및 시공불량, 재료의 노후화로 인한 손상으로 열화방지를 위하여 적절한 보수 및 향후 지속적인 관찰이 요구됨.	
	바닥	- 아스콘포장에서 일부 파손 및 균열이 발생된 상태이며 구조물에는 큰 영향을 미치지 않으나 동결융해, 차량의 충격하중 등에 의해 파손이 심해지는 등 안전운행에 지장이 발생되므로 적절한 보수가 필요함. - 터널내의 배수로 및 경계석 상태는 전반적으로 양호하나 일부 배수로뚜껑 및 콘크리트 파손이 발생되어 적절한 보수가 필요함.

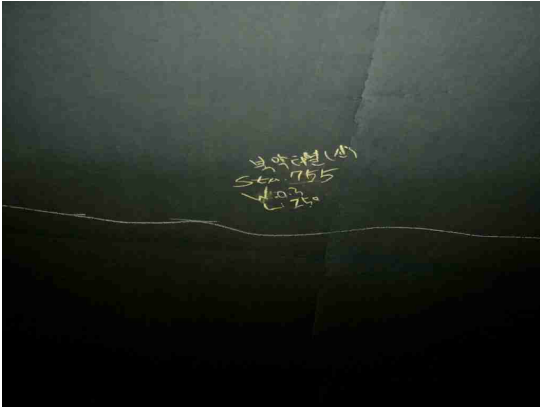
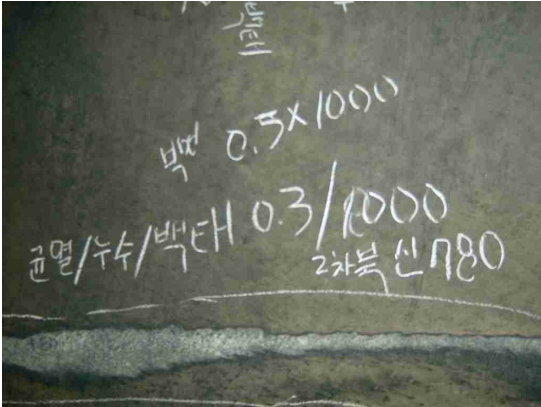
점 검 부 위		점 검 항 목
▷ 북악터널 (신)		<ul style="list-style-type: none"> ·균열, 누수, 백태 ·박리, 박락, 파손, 철근노출, 망상균열 ·노면 ·조인트 ·배수로
관 련 사 진	북악(신)1차선 STA. 755m 천정	북악(신)2차선 STA. 780m 천정

균열 0.3mm/2.5m	균열, 누수, 백태 0.3mm/10m
점 검 결 과	측벽	- 터널내 라이닝 측벽 구간의 외관조사결과 전반적으로 양호하나 시공이음부 주변 및 측벽부위에 균열(W=0.2 ~ 0.3mm), 박리, 누수 등 발생된 상태이며, 건조수축 및 시공불량, 재료의 노후화로 인한 손상으로 열화방지를 위하여 적절한 보수 및 향후 지속적인 관찰이 요구됨.
	천정	- 터널내 라이닝 천정 구간의 외관조사결과 전반적으로 양호하나 시공이음부 주변 및 천정부위에 균열(W=0.2 ~ 0.3mm), 박리, 백태, 누수, 재료분리, 망상균열등 발생된 상태이며, 건조수축 및 시공 불량, 재료의 노후화로 인한 손상으로 열화방지를 위하여 적절한 보수 및 향후 지속적인 관찰이 요구됨.
	바닥	- 아스콘포장에서 일부 파손 및 균열이 발생된 상태이며 구조물에는 큰 영향을 미치지 않으나 동결융해, 차량의 충격하중 등에 의해 파손이 심해지는 등 안전운행에 지장이 발생되므로 적절한 보수가 필요함. - 터널내의 배수로 및 경계석 상태는 전반적으로 양호하나 일부 배수로뚜껑 및 콘크리트 파손이 발생되어 적절한 보수가 필요함.

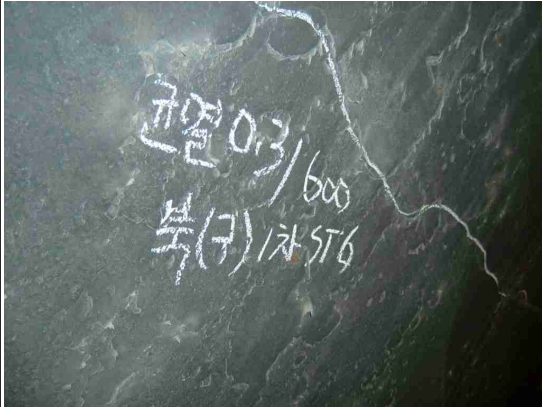
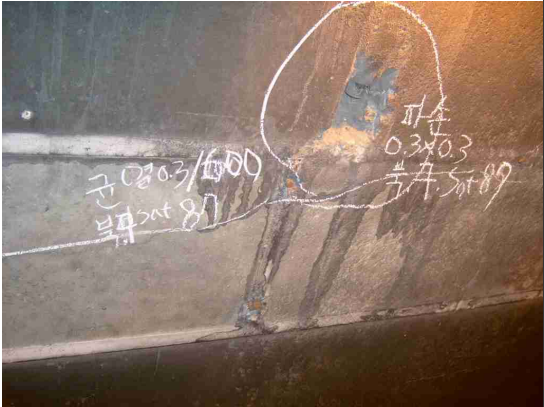
점 검 부 위		점 검 항 목
▷ 북악터널 (구)		<ul style="list-style-type: none"> ·균열, 누수, 백태 ·박리, 박락, 파손, 철근노출, 망상균열 ·노면 ·조인트 ·배수로
관 련 사 진	북악(구)1차선 STA. 6m 측벽	북악(구)2차선 STA. 87m 측벽

균열 0.3mm/6m	균열 0.3mm/6m, 파손 0.3×0.2
점 검 결 과	측벽	- 터널내 라이닝 측벽 구간의 외관조사결과 전반적으로 양호하나 시공이음부 주변 및 측벽부위에 균열(W=0.2 ~ 0.3mm), 박리, 재료 분리, 누수, 파손 등 발생한 상태이며, 건조수축 및 시공불량, 재료의 노후화로 인한 손상으로 열화방지를 위하여 적절한 보수 및 향후 지속적인 관찰이 요구됨.
	천정	- 터널내 라이닝 천정 구간의 외관조사결과 전반적으로 양호하나 시공이음부 주변 및 천정부위에 균열(W=0.2 ~ 0.3mm), 박리, 재료 분리, 파손 등 발생한 상태이며, 건조수축 및 시공불량, 재료의 노후화로 인한 손상으로 열화방지를 위하여 적절한 보수 및 향후 지속적인 관찰이 요구됨.
	바닥	- 아스콘포장에서 일부 파손이 발생한 상태이며 구조물에는 큰 영향을 미치지 않으나 동결융해, 차량의 충격하중 등에 의해 파손이 심해지는 등 안전운행에 지장이 발생되므로 적절한 보수가 필요함. - 터널내의 배수로 및 경계석 상태는 전반적으로 양호하나 일부 배수로뚜껑 및 콘크리트 파손이 발생되어 적절한 보수가 필요함.

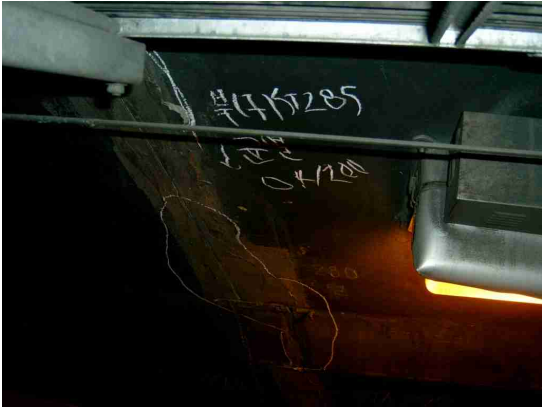
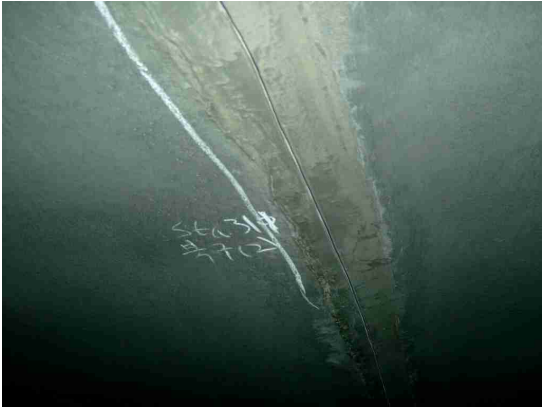
점 검 부 위		점 검 항 목
▷ 북악터널 (구)		<ul style="list-style-type: none"> ·균열, 누수, 백태 ·박리, 박락, 파손, 철근노출, 망상균열 ·노면 ·조인트 ·배수로
관 련 사 진	북악(구)1차선 STA. 285m 측벽	북악(구)2차선 STA. 310m 천정

균열 0.4mm/2m	박락 0.2m×7m
점 검 결 과	측벽	- 터널내 라이닝 측벽 구간의 외관조사결과 전반적으로 양호하나 시공이음부 주변 및 측벽부위에 균열(W=0.2~0.4mm), 누수, 박리 등 발생된 상태이며, 건조수축 및 시공불량, 재료의 노후화로 인한 손상으로 열화방지를 위하여 적절한 보수 및 향후 지속적인 관찰이 요구됨.
	천정	- 터널내 라이닝 천정 구간의 외관조사결과 전반적으로 양호하나 시공이음부 주변 및 천정부위에 균열(W=0.2~0.4mm), 박리, 재료 분리등 발생된 상태이며, 건조수축 및 시공불량, 재료의 노후화로 인한 손상으로 열화방지를 위하여 적절한 보수 및 향후 지속적인 관찰이 요구됨.
	바닥	- 터널내 아스콘포장 및 배수로 상태는 전반적으로 양호하나 일부 배수로 뚜껑 파손이 조사되었음.

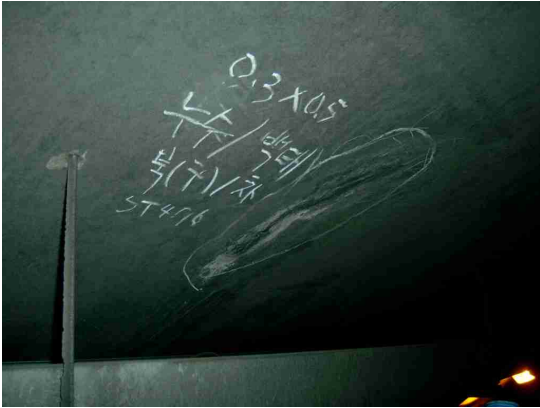
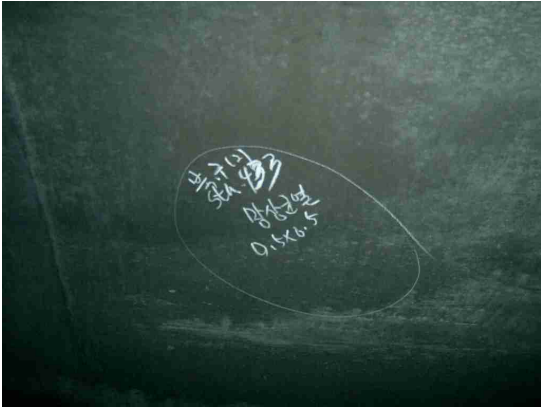
점 검 부 위		점 검 항 목
▷ 북악터널 (구)		<ul style="list-style-type: none"> ·균열, 누수, 백태 ·박리, 박락, 파손, 철근노출, 망상균열 ·노면 ·조인트 ·배수로
관 련 사 진	북악(구)1차선 STA. 476m 측벽	북악(구)2차선 STA. 433m 천정

누수 0.3mm/1m, 백태0.3m×0.5m	망상균열 0.5m×0.5m
점 검 결 과	측벽	- 터널내 라이닝 측벽 구간의 외관조사결과 전반적으로 양호하나 시공이음부 주변 및 측벽부위에 균열(W=0.2~0.3mm), 박리, 누수 등 발생된 상태이며, 건조수축 및 시공불량, 재료의 노후화로 인한 손상으로 열화방지를 위하여 적절한 보수 및 향후 지속적인 관찰이 요구됨.
	천정	- 터널내 라이닝 천정 구간의 외관조사결과 전반적으로 양호하나 시공이음부 주변 및 천정부위에 균열(W=0.2~0.3mm), 박리, 누수 등 발생된 상태이며, 건조수축 및 시공불량, 재료의 노후화로 인한 손상으로 열화방지를 위하여 적절한 보수 및 향후 지속적인 관찰이 요구됨.
	바닥	- 터널내 아스콘포장 및 배수로 상태는 전반적으로 양호하나 일부 배수로 뚜껑 파손이 조사되었음.

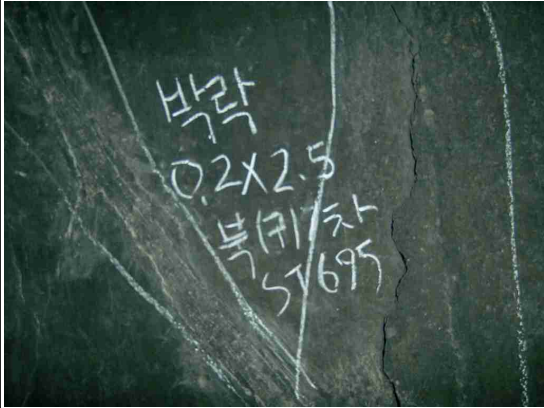
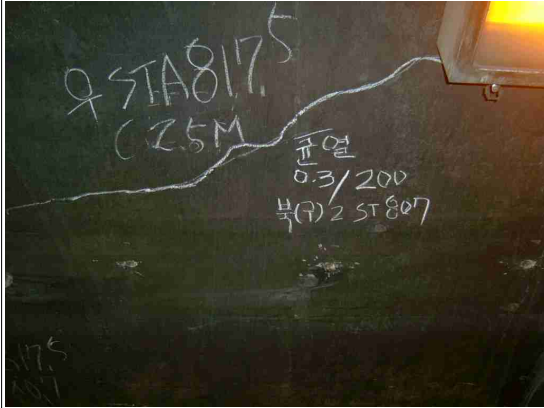
점 검 부 위		점 검 항 목	
▷ 북악터널 (구)		·균열, 누수, 백태 ·박리, 박락, 파손, 철근노출, 망상균열 ·노면 ·조인트 ·배수로	
관 련 사 진	북악(구)1차선 STA. 695m 측벽	북악(구)2차선 STA. 807m 측벽

시공이음부 박락 0.2m×2.5m	균열 0.3mm/2m	
점 검 결 과	측벽	- 터널내 라이닝 측벽 구간의 외관조사결과 전반적으로 양호하나 시공이음부 주변 및 측벽부위에 균열(W=0.2 ~ 0.3mm), 박리, 파손 등 발생된 상태이며, 건조수축 및 시공불량, 재료의 노후화로 인한 손상으로 열화방지를 위하여 적절한 보수 및 향후 지속적인 관찰이 요구됨.	
	천정	- 터널내 라이닝 천정 구간의 외관조사결과 전반적으로 양호하나 시공이음부 주변 및 천정부위에 균열(W=0.2 ~ 0.3mm), 박리, 파손 등 발생된 상태이며, 건조수축 및 시공불량, 재료의 노후화로 인한 손상으로 열화방지를 위하여 적절한 보수 및 향후 지속적인 관찰이 요구됨.	
	바닥	- 터널내 아스콘포장 및 배수로 상태는 전반적으로 양호하나 일부 배수로 뚜껑 파손이 조사되었음.

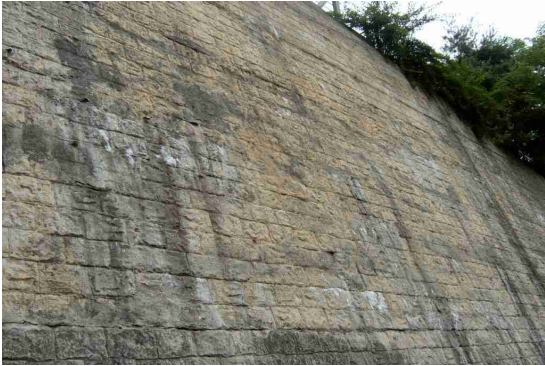
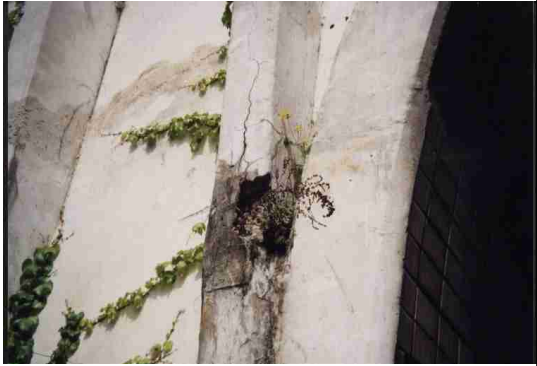
점 검 부 위		점 검 항 목	
▷ 옹벽 및 갱문		<ul style="list-style-type: none"> ·침하, 경사, 수평변위, 배부름 ·균열, 이음매의파손 ·콘크리트 떨어짐 ·철근노출 ·배수공 상태 	
관 련 사 진	북악(신) 옹벽	북악(신) 갱문

균열, 누수, 백태 2m×1m 5EA	콘크리트파손 0.8m×0.5m	
점 검 결 과	옹벽	<p>- 터널 외부옹벽 구간의 중,횡방향균열(W=0.2~0.3mm), 박락, 파손, 누수, 백태등 일부 발생된 상태이며 콘크리트 건조수축 및 재료의 노후화로 인한 손상으로 구조물의 열화방지를 위하여 적절한 보수 및 향후 지속적인 관찰이 요구됨.</p>	
	갱문입구, 출구	<p>- 터널입구, 출구 구간의 횡방향균열(W=0.3mm), 파손, 박락, 누수등 일부 발생된 상태이며 콘크리트 건조수축 및 재료의 노후화로 인한 손상으로 구조물의 열화방지를 위하여 적절한 보수 및 향후 지속적인 관찰이 요구됨.</p>

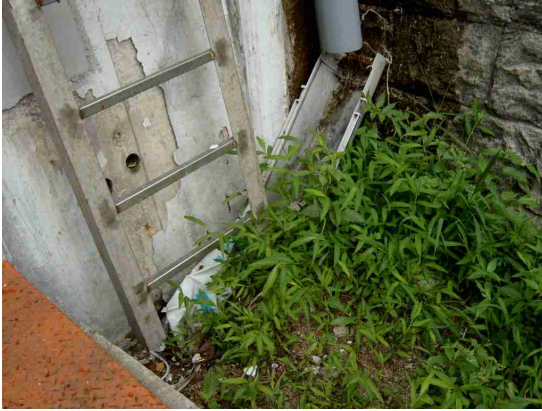
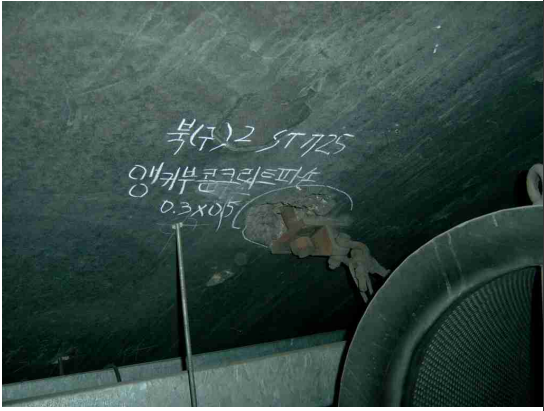
점 검 부 위		점 검 항 목
▷ 비탈면 및 주변환경조사 및 부대시설		<ul style="list-style-type: none"> ·배수구(퇴적, 체수, 손상, 침하, 유도배수, 뚜껑개폐) ·지형의 기하학적 변화 ·토피하중의 제거 ·하중의 증가 ·충격과 진동 ·조명시설등 ·환기시설
관 련 사 진	배수로 상태	젯트팬 상태

배수로 침사지 미설치	젯트팬 앵커부위 파손 1개소
점 검 결 과	배수로	<ul style="list-style-type: none"> - 터널 입출구 배수로 상태는 전반적으로 양호하며 토사나 이물질이 퇴적한 곳은 없는 것으로 조사되었다. - 갱구 출구 침사지 미설치 되어 있어 우수가 노면으로 유출됨.
	비탈면 및 주변환경 조사	<ul style="list-style-type: none"> - 비탈면보호를 위한 녹생토 및 낙석방지 보호망 설치가 전반적으로 양호하나 일부 훼손 발생된 상태임.
	부대시설 및 환기팬	<ul style="list-style-type: none"> - 터널내 부대시설은 전반적으로 양호하나 일부 부정등 조명은 전구 교체가 필요하다 - 젯트팬 설치상태는 전반적으로 양호하며, 앵커부위에 콘크리트 파손이 1개소 발생된 상태이나 이는 앵커 시공시 발생 된 것으로 추정되며 보수 및 향후 지속적인 관찰이 요구됨.
