북악터널 외3개소 정밀점검 용역

보 고 서

[구 기 터 널]

점검기관: 주 식 회 사 비 도

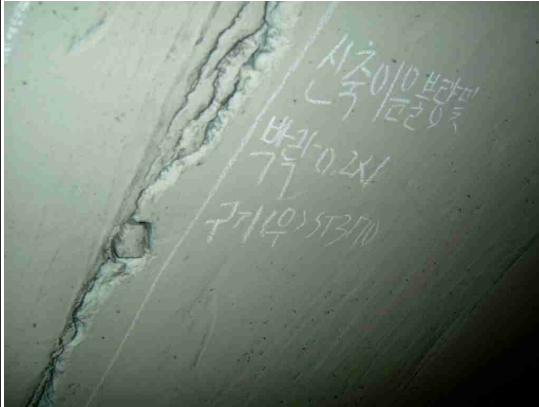
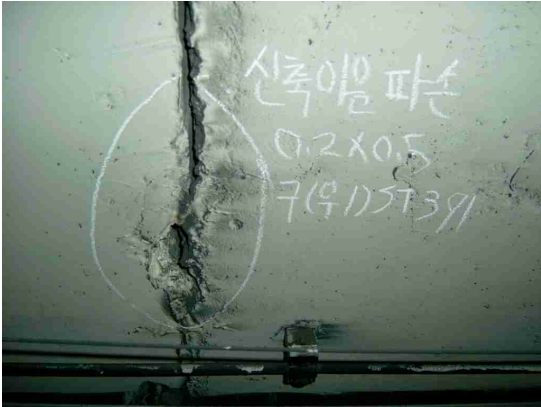
점 검 부 위		점 검 항 목
▷ 구기터널(1)		<ul style="list-style-type: none"> ·균열, 누수, 백태 ·박리, 박락, 파손, 철근노출 ·노면 ·조인트 ·배수로
관 련 사 진	구기(2차) STA. 370m 측벽	구기(1차) STA. 391m 측벽

시공 JOINT 박락 0.3m×1m	시공 JOINT 파손 0.2m×0.5m
점 검 결 과	측벽	- 터널내 라이닝 측벽 구간의 외관조사결과 전반적으로 양호하나 시공이음부 주변으로 균열(W=0.2 ~ 0.3mm), 박락등 발생된 상태이며, 주로 양생 후 신축량의 구속에 의해 발생하는 경우가 대표적인 원인으로 적절한 보수 및 향후 지속적인 관찰이 요구됨.
	천정	- 터널내 라이닝 천정 구간의 외관조사결과 전반적으로 양호하나 시공이음부 주변으로 균열(W=0.2 ~ 0.3mm), 박락, 파손등 발생된 상태이며, 콘크리트 건조수축 및 재료의 노후화로 인한 손상으로 열화방지를 위하여 적절한 보수 및 향후 지속적인 관찰이 요구됨.
	바닥	<ul style="list-style-type: none"> - 아스콘포장에서 일부 파손 및 균열이 발생된 상태이며 구조물에는 큰 영향을 미치지 않으나 동결융해, 차량의 충격하중 등에 의해 파손이 심해지는 등 안전운행에 지장이 발생되므로 적절한 보수가 필요함. - 터널내의 배수로 상태는 전반적으로 양호하나 경계석상부 콘크리트 파손이 일부 발생되어 적절한 보수가 필요함.

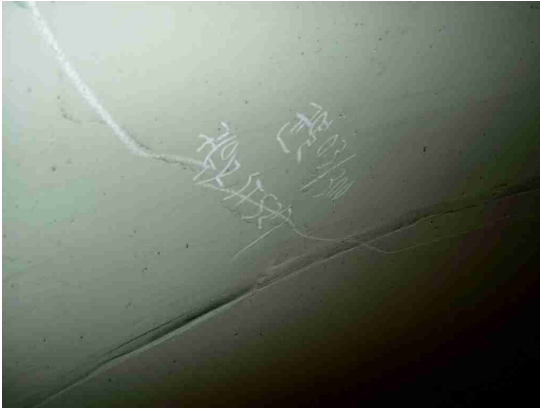
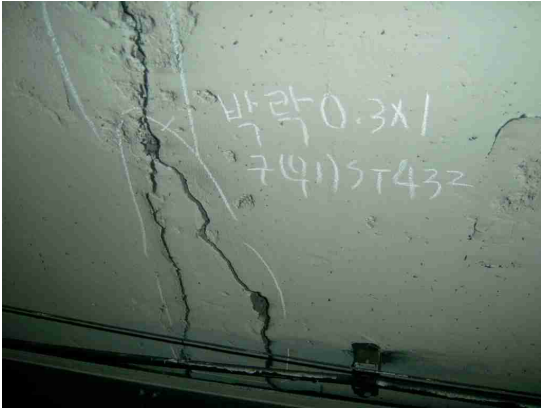
점 검 부 위		점 검 항 목	
▷ 구기터널(1)		·균열, 누수, 백태 ·박리, 박락, 파손, 철근노출 ·노면 ·조인트 ·배수로	
관 련 사 진	구기(2차) STA. 529m 천정	구기(1차) STA. 432m 측벽

균열 0.3mm/3m	박락 0.3m×1m	
점 검 결 과	측벽	- 터널내 라이닝 측벽 구간의 외관조사결과 전반적으로 양호하나 시공이음부 주변으로 박락등 발생된 상태이며, 주로 양생 후 신축량의 구속에 의해 발생하는 경우가 대표적인 원인으로 적절한 보수 및 향후 지속적인 관찰이 요구됨.	
	천정	- 터널내 라이닝 천정 구간의 외관조사결과 전반적으로 양호하나 시공이음부 주변으로 균열(W=0.2~0.3mm), 박락, 파손, 재료분리등 발생된 상태이며, 콘크리트 건조수축 및 재료의 노후화로 인한 손상으로 열화방지를 위하여 적절한 보수 및 향후 지속적인 관찰이 요구됨.	
	바닥	- 아스콘포장에서 일부 파손 및 균열이 발생된 상태이며 구조물에는 큰 영향을 미치지 않으나 동결융해, 차량의 충격하중 등에 의해 파손이 심해지는 등 안전운행에 지장이 발생되므로 적절한 보수가 필요함. - 터널내의 배수로 상태는 전반적으로 양호하나 경계석상부 콘크리트 파손이 일부 발생되어 적절한 보수가 필요함.

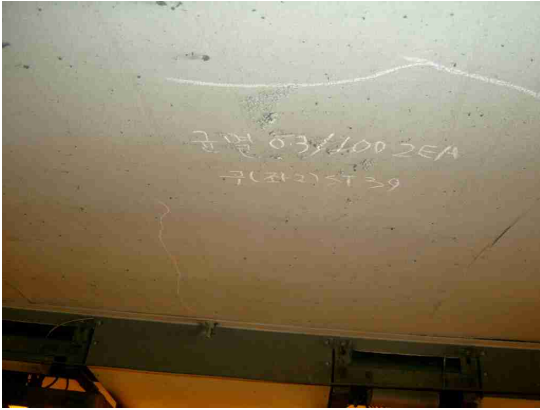
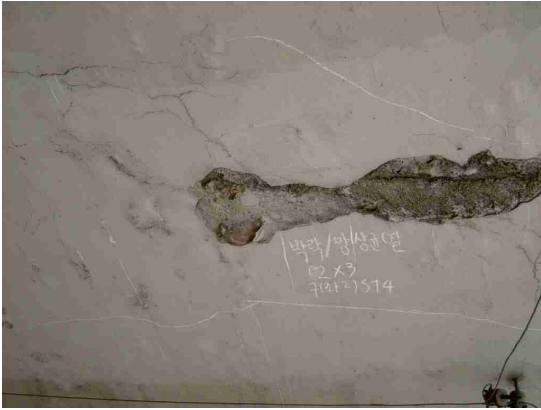
점 검 부 위		점 검 항 목
▷ 구기터널(2)		<ul style="list-style-type: none"> ·균열, 누수, 백태 ·박리, 박락, 파손, 철근노출 ·노면 ·조인트 ·배수로
관 련 사 진	구기(2차) STA. 39m 천정	구기(2차) STA. 4m 천정

균열 0.3mm/1m 2EA	박리 및 망상균열 2m×3m
점 검 결 과	측벽	- 터널내 라이닝 측벽 구간의 외관조사결과 전반적으로 양호하나 시공이음부 주변으로 균열(W=0.2mm), 박락, 파손 및 터널입구 부위에 박리, 백태, 망상균열등 발생된 상태이며, 시공불량 및 재료의 노후화로 인한 손상으로 열화방지를 위하여 적절한 보수 및 향후 지속적인 관찰이 요구됨.
	천정	- 터널내 라이닝 천정 구간의 외관조사결과 전반적으로 양호하나 시공이음부 주변으로 균열(W=0.2 ~ 0.3mm), 박락, 파손 및 터널입구 부위에 박리, 백태, 망상균열등 발생된 상태이며, 콘크리트 건조수축 및 재료의 노후화로 인한 손상으로 열화방지를 위하여 적절한 보수 및 향후 지속적인 관찰이 요구됨.
	바닥	- 아스콘포장에서 일부 파손 및 균열이 발생된 상태이며 구조물에는 큰 영향을 미치지 않으나 동결융해, 차량의 충격하중 등에 의해 파손이 심해지는 등 안전운영에 지장이 발생되므로 적절한 보수가 필요함. - 터널내의 배수로 상태는 전반적으로 양호함.

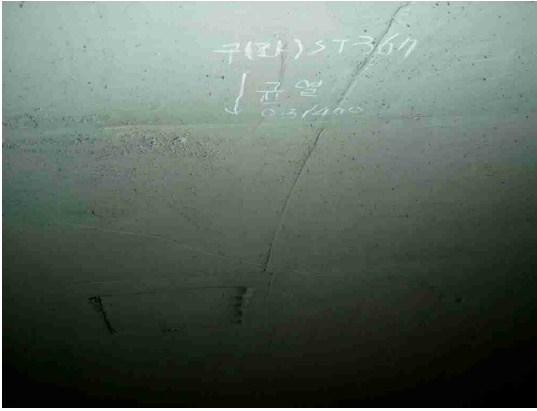
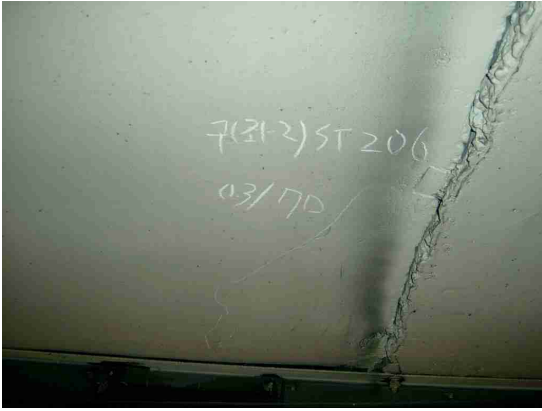
점 검 부 위		점 검 항 목
▷ 구기터널(2)		<ul style="list-style-type: none"> ·균열, 누수, 백태 ·박리, 박락, 파손, 철근노출 ·노면 ·조인트 ·배수로
관 련 사 진	구기(1차) STA. 376m 천정	구기(2차) STA. 215m 측벽

균열 0.3mm/4m	균열 0.3mm/0.7m
점 검 결 과	측벽	- 터널내 라이닝 측벽 구간의 외관조사결과 전반적으로 양호하나 시공이음부 주변으로 박락등 발생된 상태이며, 주로 양생 후 신축량의 구속에 의해 발생하는 경우가 대표적인 원인으로 적절한 보수 및 향후 지속적인 관찰이 요구됨.
	천정	- 터널내 라이닝 천정 구간의 외관조사결과 전반적으로 양호하나 종균열(W=0.3mm) 및 시공이음부 주변으로 박락, 파손등 발생된 상태이며, 콘크리트 건조수축 및 재료의 노후화로 인한 손상으로 열화방지를 위하여 적절한 보수 및 향후 지속적인 관찰이 요구됨.
	바닥	- 아스콘포장에서 일부 파손 및 균열이 발생된 상태이며 구조물에는 큰 영향을 미치지 않으나 동결융해, 차량의 충격하중 등에 의해 파손이 심해지는 등 안전운행에 지장이 발생되므로 적절한 보수가 필요함. - 터널내의 배수공 상태는 전반적으로 양호함.

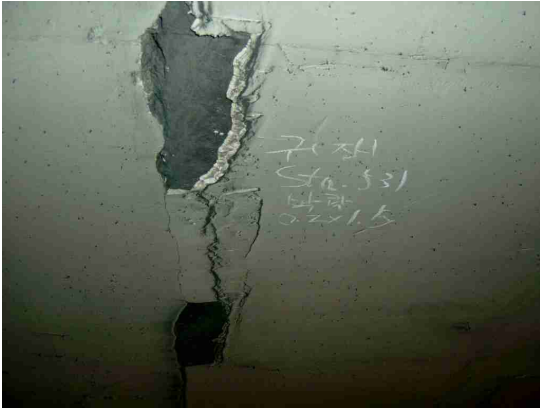
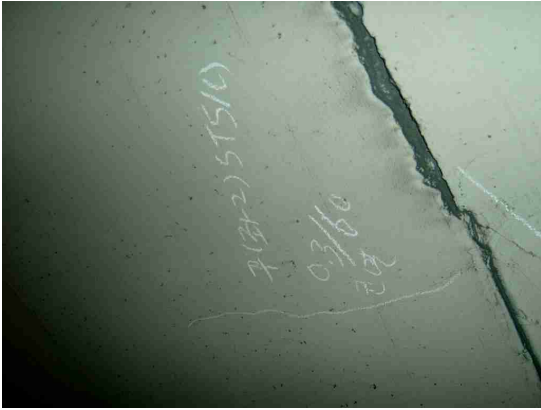
점 검 부 위		점 검 항 목
▷ 구기터널(2)		<ul style="list-style-type: none"> ·균열, 누수, 백태 ·박리, 박락, 파손, 철근노출 ·노면 ·조인트 ·배수로
관 련 사 진	구기(1차) STA. 531m 측벽	구기(2차) STA. 510m 천정

박락 0.2m×1.5m	균열 0.3mm/0.6m
점 검 결 과	측벽	<p>- 터널내 라이닝 측벽 구간의 외관조사결과 전반적으로 양호하나 시공이음부 주변으로 박락등 발생된 상태이며, 주로 양생 후 신축량의 구속에 의해 발생하는 경우가 대표적인 원인으로 적절한 보수 및 향후 지속적인 관찰이 요구됨.</p>
	천정	<p>- 터널내 라이닝 천정 구간의 외관조사결과 전반적으로 양호하나 시공이음부 주변으로 균열(W=0.3mm), 박락, 파손등 발생된 상태이며, 콘크리트 건조수축 및 재료의 노후화로 인한 손상으로 열화방지를 위하여 적절한 보수 및 향후 지속적인 관찰이 요구됨.</p>
	바닥	<p>- 아스콘포장에서 일부 파손 및 균열이 발생된 상태이며 구조물에는 큰 영향을 미치지 않으나 동결융해, 차량의 충격하중 등에 의해 파손이 심해지는 등 안전운영에 지장이 발생되므로 적절한 보수가 필요함.</p> <p>- 터널내의 배수공 상태는 전반적으로 양호함</p>

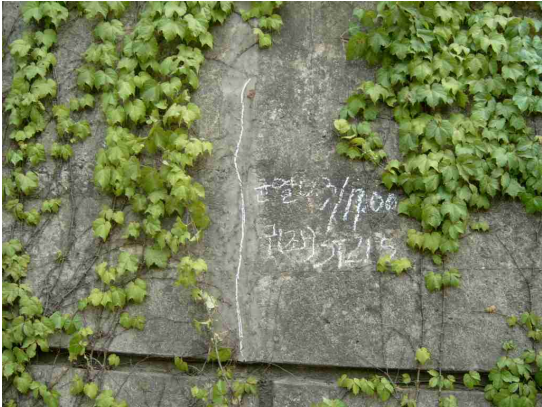
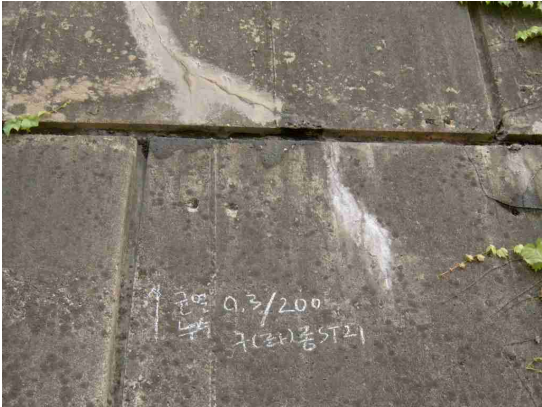
점 검 부 위		점 검 항 목
▷ 옹벽 및 갱문		<ul style="list-style-type: none"> ·침하, 경사, 수평변위, 배부름 ·균열, 이음매의파손 ·콘크리트 떨어짐 ·철근노출 ·배수공 상태
관 련 사 진	터널입구(좌) 옹벽	터널입구(우) 옹벽

균열 0.3mm/3m 3EA	균열 0.3mm/2.5m
점 검 결 과	옹벽	- 터널 외부옹벽 구간의 종,횡방향균열(W=0.2~0.3mm), 박락, 파손등 일부 발생된 상태이나 콘크리트 건조수축 및 재료의 노후화로 인한 손상으로 구조물의 열화방지를 위하여 적절한 보수 및 향후 지속적인 관찰이 요구됨.
	갱문입구, 출구	- 터널입구, 출구 구간의 횡방향균열(W=0.3mm)등 일부 발생된 상태이나 콘크리트 건조수축 및 재료의 노후화로 인한 손상으로 구조물의 열화방지를 위하여 적절한 보수 및 향후 지속적인 관찰이 요구됨.

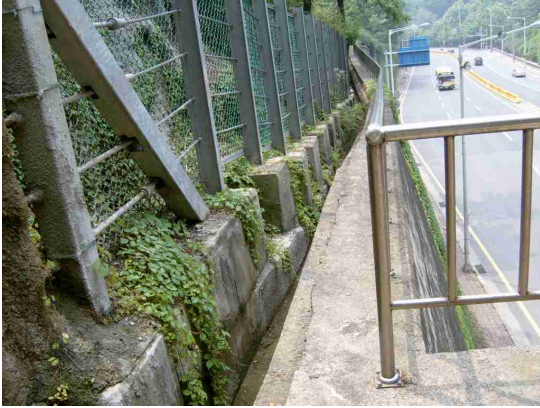
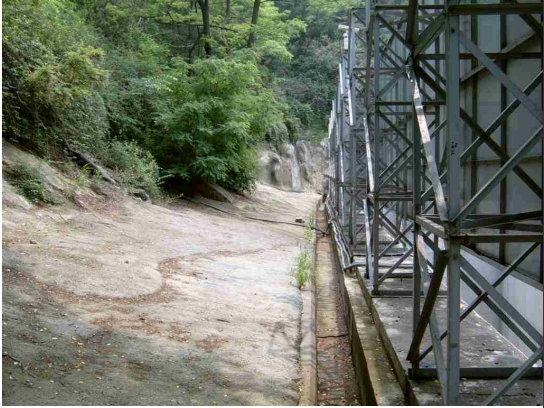
점 검 부 위		점 검 항 목
▷ 비탈면 및 주변환경조사 및 부대시설		·배수구(퇴적, 체수, 손상, 침하, 유도배수, 뚜껑개폐) ·지형의 기하학적 변화 ·토피하중의 제거 ·하중의 증가 ·충격과 진동 ·조명시설등
관 련 사 진	배수로 상태	비탈면 상태

배수로 및 휨스설치 상태양호	비탈면 상태양호
점 검 결 과	배수로	- 터널 입출구 배수로 상태는 전반적으로 양호하며 토사나 이물질이 퇴적한 곳은 없는 것으로 조사되었다.
	비탈면 및 주변환경 조사	- 개착터널 비탈면보호를 위한 휨스설치 및 비탈면 상태가 양호하며 사면은 안전한 것으로 조사되었다.
	부대시설	- 터널내 부대시설(조명시설등)은 전반적으로 양호하다.
