북악터널 외3개소 정밀점검 용역

보 고 서

[사 직 터 널]

2003. 9.

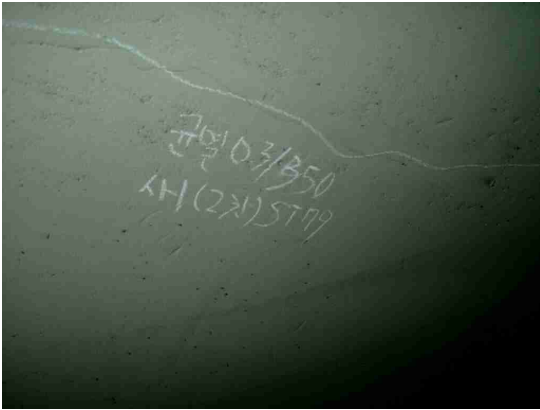
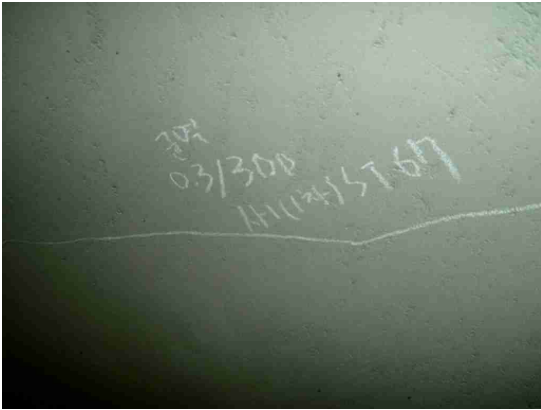
점검부위		점검항목	
▷ 사직터널(구1)		·균열, 누수, 백태 ·박리, 박락, 파손, 철근노출 ·노면 ·조인트 ·배수로	
관련사진	사직(2차선) STA. 79m 천정	사직(1차선) STA. 67m 천정

균열 0.3mm/3.5m	균열 0.3mm/3m	
점검결과	측벽	- 터널내 라이닝 구간의 외관조사결과 전반적으로 양호함.	
	천정	- 터널내 라이닝 구간의 외관조사결과 전반적으로 양호하나 중·횡방향균열(W=0.2~0.3mm), 망상균열등 일부 발생된 상태이나 지반변형 및 외력에 의한 라이닝의 구조적인 문제점은 아니고 주로 시공불량 및 콘크리트 건조수축 등에 의한 손상으로 구조물의 열화방지를 위하여 적절한 보수 및 향후 지속적인 관찰이 요구됨.	
	바닥	- 아스콘포장에서 일부 균열이 발생된 상태이며 구조물에는 큰 영향을 미치지 않으나 동결융해, 차량의 충격하중 등에 의해 파손이 심해지는 등 지장이 안전운행에 지장이 발생되므로 적절한 보수가 필요함.

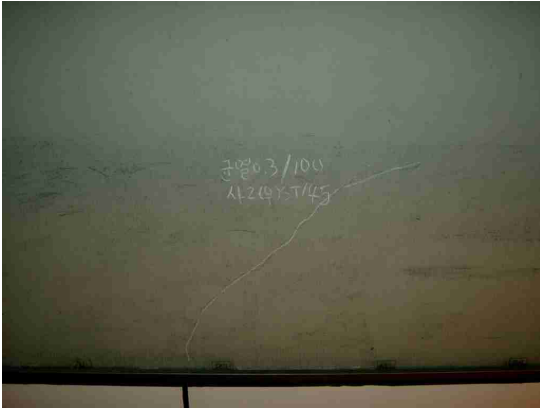
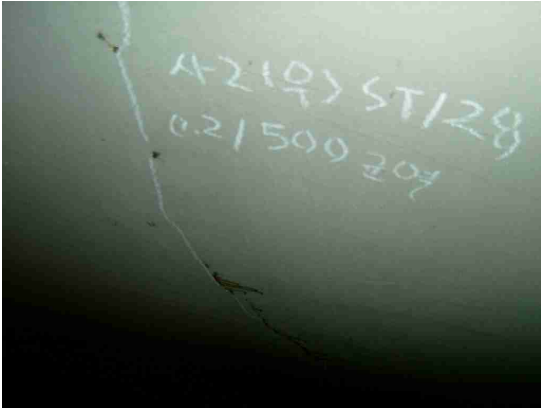
점 검 부 위		점 검 항 목	
▷ 사직터널(구2)		·균열, 누수, 백태 ·박리, 박락, 파손, 철근노출 ·노면 ·조인트 ·배수로	
관 련 사 진	사직(우) STA. 145m 측벽	사직(우) STA. 128m 천정

균열 0.3mm/1m	균열 0.2mm/5m	
점 검 결 과	측벽	- 터널내 라이닝 구간의 외관조사결과 전반적으로 양호하나 종방향균열(W=0.3mm), 박락등 일부 발생된 상태이나 지반변형 및 외력에 의한 라이닝의 구조적인 문제점은 아니고 주로 시공불량 및 콘크리트 건조수축 등에 의한 손상으로 구조물의 열화방지를 위하여 적절한 보수 및 향후 지속적인 관찰이 요구됨.	
	천정	- 터널내 라이닝 구간의 외관조사결과 전반적으로 양호하나 종방향균열(W=0.2mm), 박락등 일부 발생된 상태이나 지반변형 및 외력에 의한 라이닝의 구조적인 문제점은 아니고 주로 시공불량 및 콘크리트 건조수축 등에 의한 손상으로 구조물의 열화방지를 위하여 적절한 보수 및 향후 지속적인 관찰이 요구됨.	
	바닥	- 아스콘포장에서 일부 균열이 발생된 상태이며 구조물에는 큰 영향을 미치지 않으나 동결융해, 차량의 충격하중 등에 의해 파손이 심해지는 등 안전운행에 지장이 발생되므로 적절한 보수가 필요함.

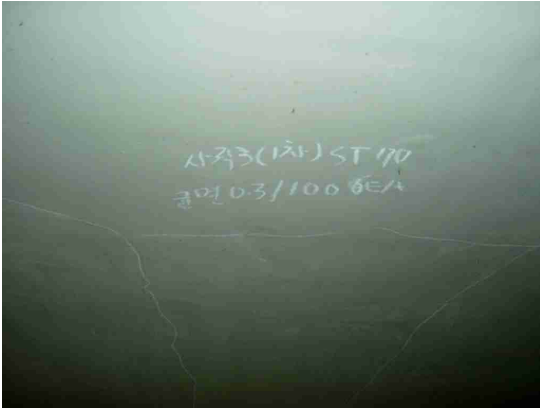
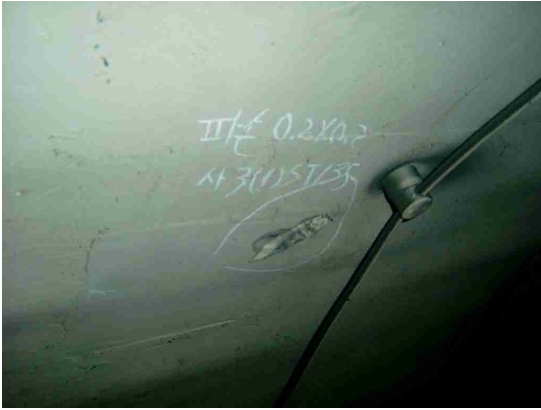
점 검 부 위		점 검 항 목
▷ 사직터널(신3)		<ul style="list-style-type: none"> ·균열, 누수, 백태 ·박리, 박락, 파손, 철근노출 ·노면 ·조인트 ·배수로
관 련 사 진	사직(2차) STA. 39m 천정	사직(2차) STA. 4m 천정

균열 0.3mm/1m 2EA	박락 0.2m×0.2m
점 검 결 과	측벽	- 터널내 라이닝 구간의 외관조사결과 전반적으로 양호하나 횡방향균열(W=0.3mm), 박락등 일부 발생된 상태이나 지반변형 및 외력에 의한 라이닝의 구조적인 문제점은 아니고 주로 시공불량 및 콘크리트 건조수축 등에 의한 손상으로 구조물의 열화방지를 위하여 적절한 보수 및 향후 지속적인 관찰이 요구됨.
	천정	- 터널내 라이닝 구간의 외관조사결과 전반적으로 양호하나 종·횡방향균열(W=0.2 ~ 0.3mm), 파손등 일부 발생된 상태이나 지반변형 및 외력에 의한 라이닝의 구조적인 문제점은 아니고 주로 시공불량 및 콘크리트 건조수축 등에 의한 손상으로 구조물의 열화방지를 위하여 적절한 보수 및 향후 지속적인 관찰이 요구됨.
	바닥	- 아스콘포장에서 일부 균열 및 파손이 발생된 상태이며 구조물에는 큰 영향을 미치지 않으나 동결융해, 차량의 충격하중 등에 의해 파손이 심해지는 등 안전운행에 지장이 발생되므로 적절한 보수가 필요함.

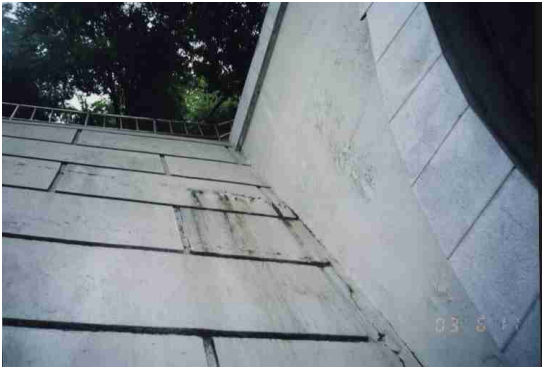
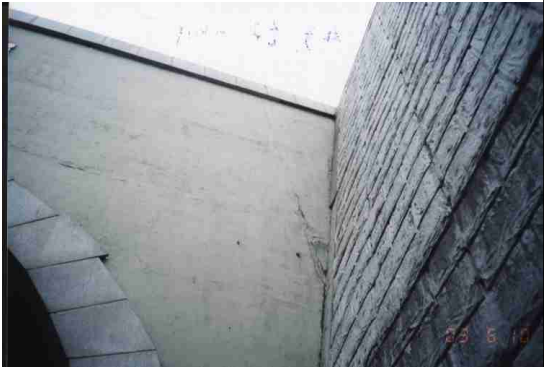
점 검 부 위		점 검 항 목
▷ 옹벽 및 갱문		<ul style="list-style-type: none"> ·침하, 경사, 수평변위, 배부름 ·균열, 이음매의 파손 ·콘크리트 떨어짐 ·철근노출 ·배수공 상태
관 련 사 진	사직동측 터널(신-3) 우측 옹벽	독립문측 터널입구(신-3)

균열, 누수 0.3mm/4m	균열 0.3mm/4m 2EA
점 검 결 과	옹벽	- 터널 외부옹벽 구간의 종, 횡방향균열(W=0.2~0.3mm), 누수등 일부 발생된 상태이며, 콘크리트 건조수축 및 재료의 노후화로 인한 손상으로 구조물의 열화방지를 위하여 적절한 보수 및 향후 지속적인 관찰이 요구됨.
	갱문입구, 출구	- 터널입구, 출구 구간의 횡방향균열(W=0.3mm), 망상균열등 일부 발생된 상태이며, 콘크리트 건조수축등 으로 인한 손상으로 구조물의 열화방지를 위하여 적절한 보수 및 향후 지속적인 관찰이 요구됨.

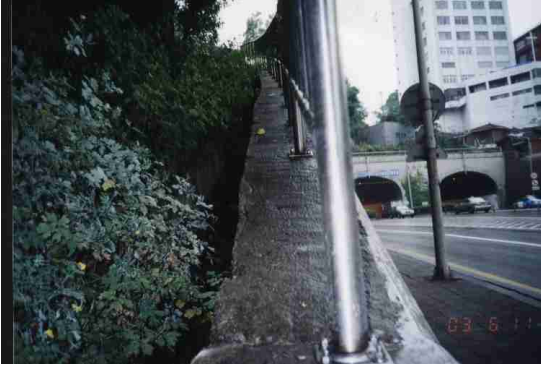
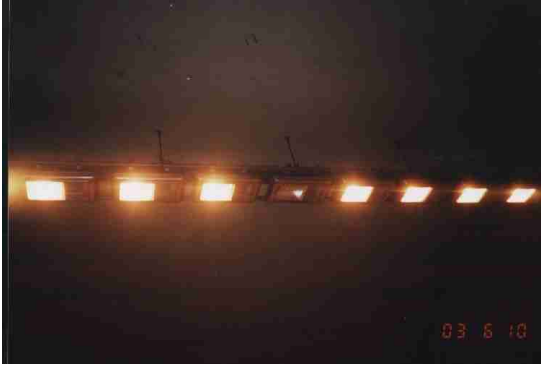
점 검 부 위		점 검 항 목
▷ 비탈면 및 주변환경조사 및 부대시설		<ul style="list-style-type: none"> ·배수구(퇴적, 체수, 손상, 침하, 유도배수, 뚜껑개폐) ·지형의 기하학적 변화 ·토피하중의 제거 ·하중의 증가 ·충격과 진동 ·조명시설등
관 련 사 진	배수로 상태	조명시설 상태

배수로상태양호	일부 부정등된 상태
점 검 결 과	배수로	- 터널 입출구 배수로 상태는 전반적으로 양호하며 토사나 이물질이 퇴적한 곳은 없는 것으로 조사되었다.
	비탈면 및 주변환경 조사	- 비탈면 및 주변환경 상태는 전반적으로 양호함.
	부대시설	- 터널내 부대시설은 전반적으로 양호하나 일부 부정등 조명은 전구 교체가 필요하다
