상수도공사(급수공사, 긴급누수복구공사)

시공감독업무 위탁(장기계속단가계약)

완료 보고서(2)

(긴급 누수복구공사)

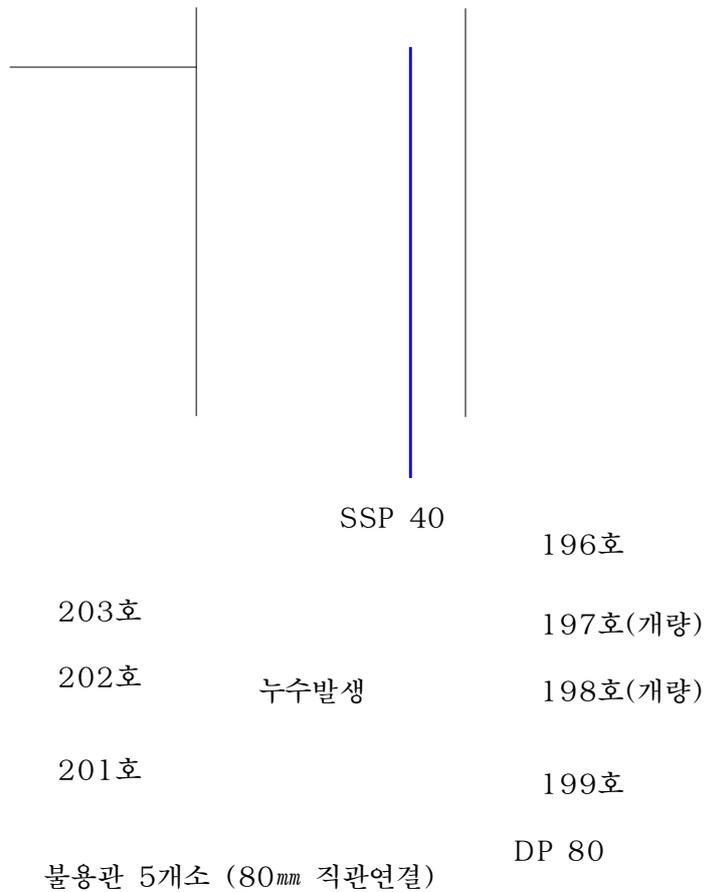
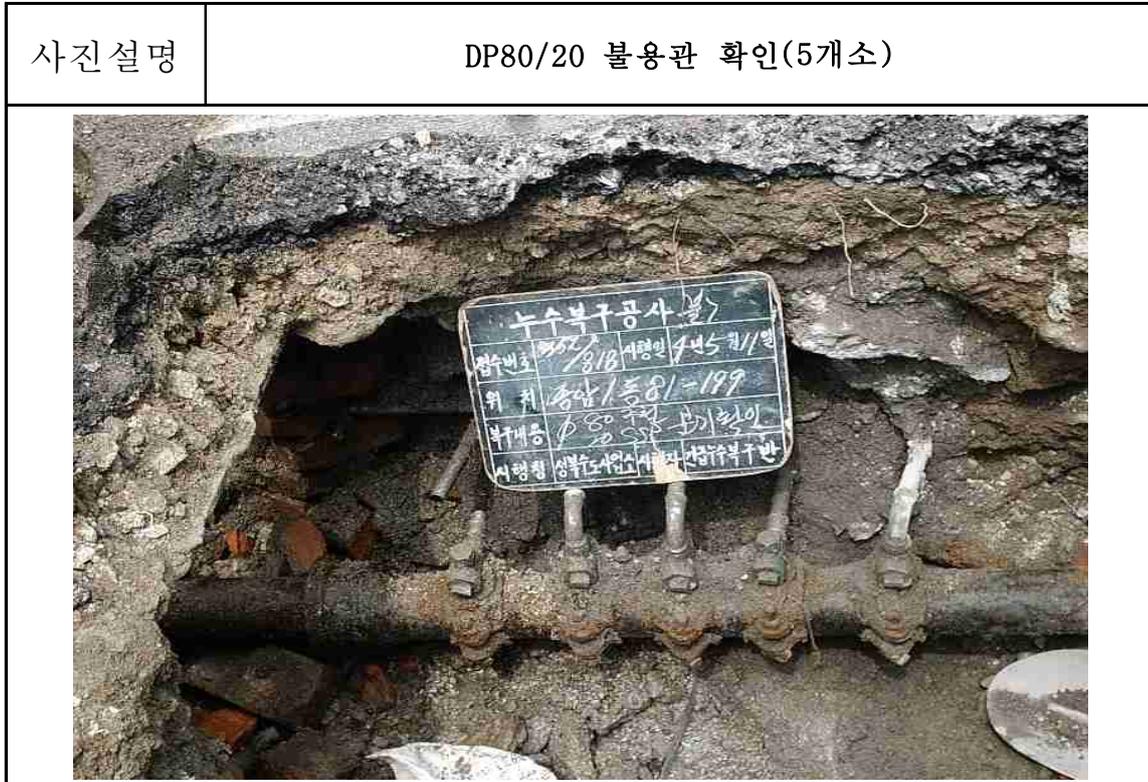
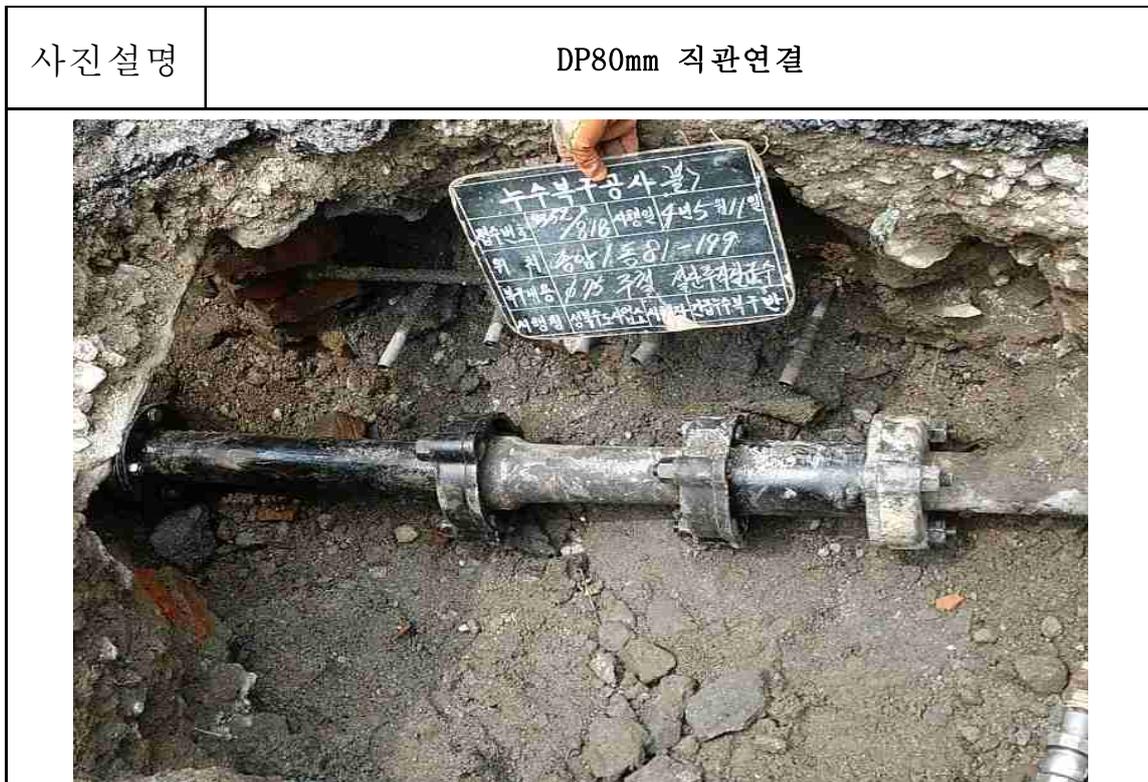
- 위 치 : 성북구 종암1동 81-199호
- 불용관 정비
 - GS 30mm 종방향 불용관 누수 발생(5월 4일)
 - 1차 밸브 폐쇄 후 분기점 배관 탐지
 - 2차 탐지과정에서 2가구가 불출수 되어 인입관 개량(197호, 198호)
 - 3차 분기점 확인결과 DP80/20 불용관 5개소를 발견하여 직관 연결

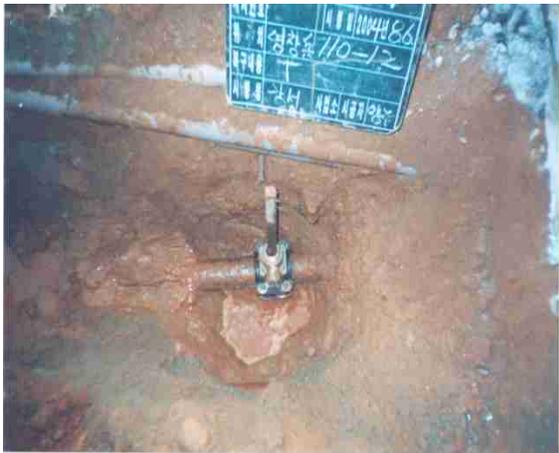
사진설명	방법1-임시로 목심지수후 새들설치	사진설명	방법3-목심 철거후 새들잠금

- 새들분수전 구경 50mm를 설치하여 단수 없이 분기점 폐쇄 작업을 시행

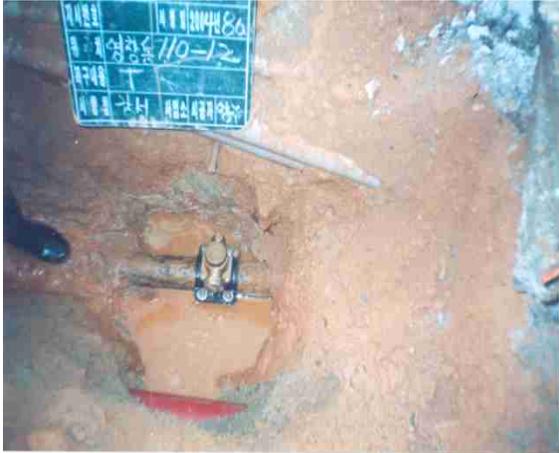
사진설명	방법4-상단캡 및 너트캡 설치로 불용관 처리완료	위 치	동대문구 답십리 2동 36-3

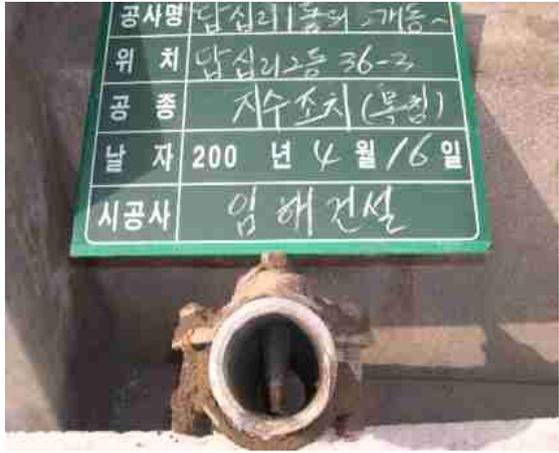
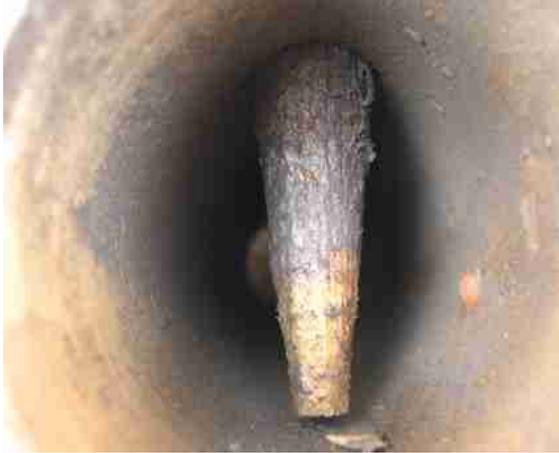
- 목심 처리방법은
 - 통수단면을 축소시켜 유수의 흐름을 방해하고
 - 목심이 이탈되어 관로가 폐쇄되면 원인불명의 불출수 또는 소출수의 원인이 되고 있으며
 - 수질 오염의 원인이 됨
 - 시민의 상식적인 시각으로 보면 상수도공사의 부실로 오해를 받고 상수도행정에 전반적인 불신으로 확대될 수 있음.

사진설명	D=100mm 목심 설치	사진설명	관내경에 목심 근접촬영

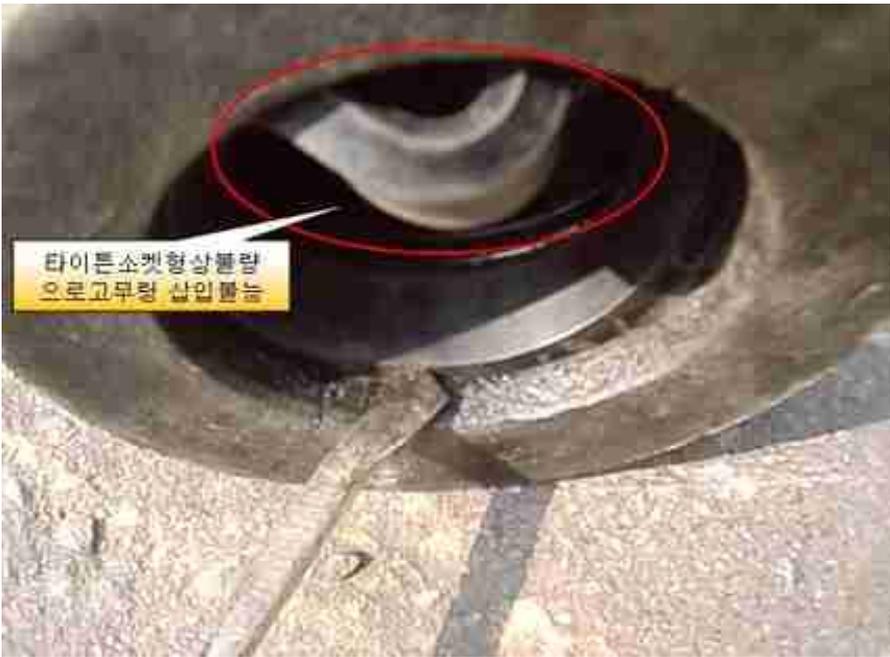
- 2004. 10. 6일 영등포사업소 관내 신길2동 188-397호 누수복구 공사에 사용코자 수도자재사업소에서 타이튼 고무링 닥타일주철관 구경 80mm 10분을 수령
- 10분 중 7분이 삽입부분 불량으로 타이튼 고무링 삽입이 제대로 안 되는 문제점이 발견되어
- 불량 자재를 수도자재사업소에 반납 조치하고, 수도자재사업소에 보관 중인 자재를 수령하는 과정 중 삽입부분이 불량한 일부 자재가 추가 발견됨.

위치 (공사명)	신길2동 188-397 (누수복구)	사진 설명	타이튼직관 D=80mm소켓부 형상불량으로 고무링 삽입불가

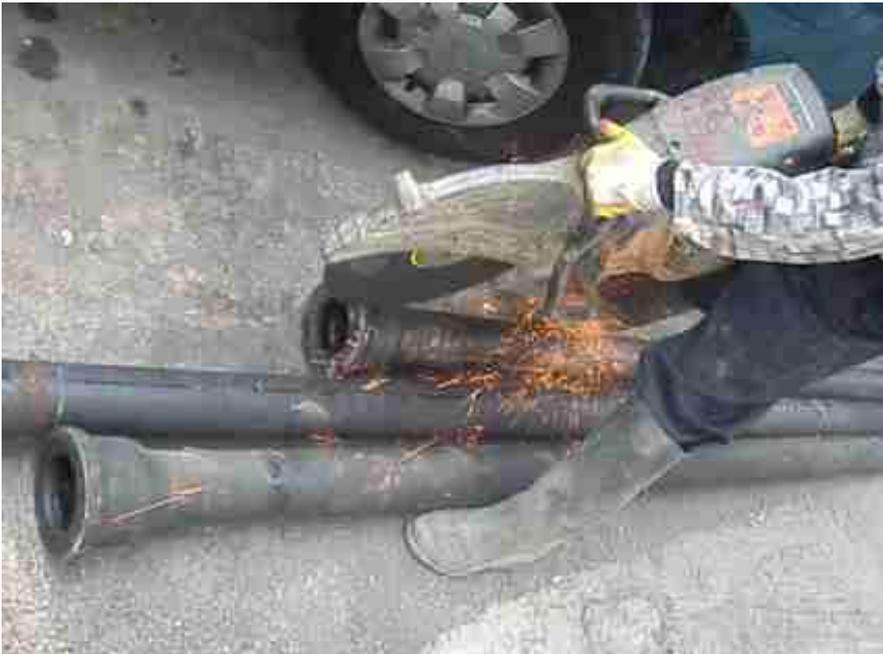
위치 (공사명)	신길2동 188-397 (누수복구)	사진 설명	타이튼직관 소켓부 중, 횡방향 절관

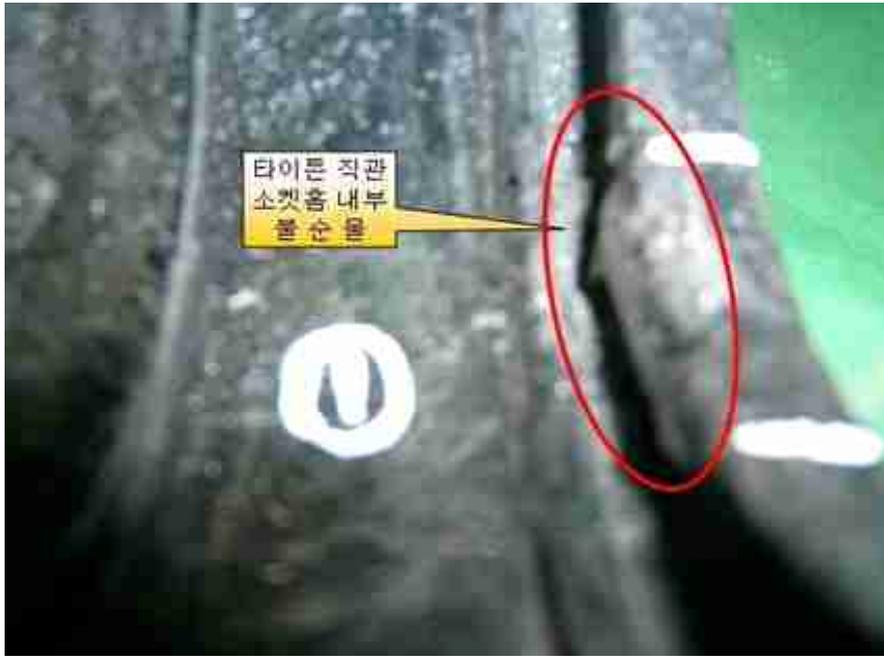
위치 (공사명)	신길2동 188-397 (누수복구)	사진설명	절관된 소켓내부 조사결과 불순물 확인 #1
-------------	------------------------	------	-------------------------

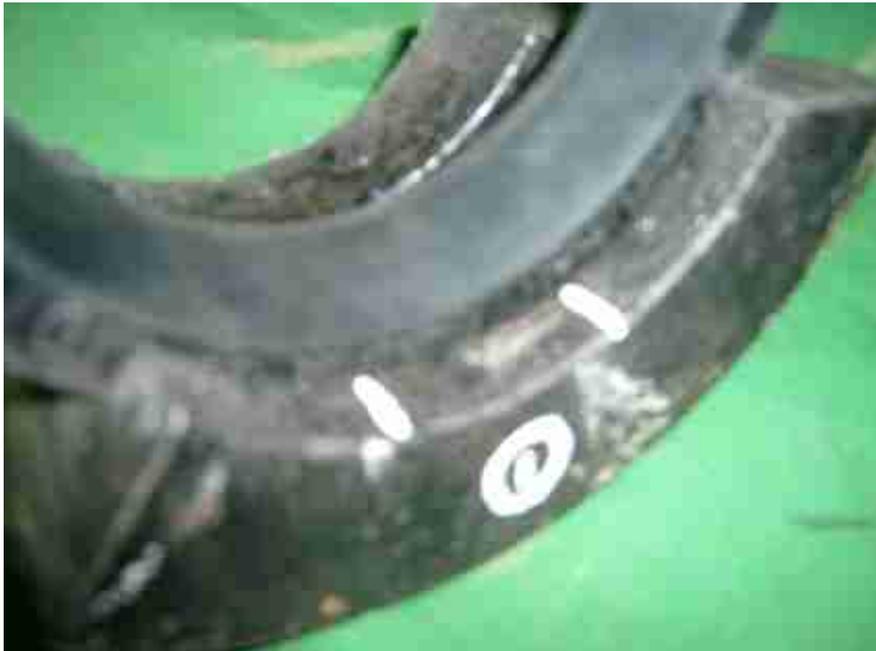
위치 (공사명)	신길2동 188-397 (누수복구)	사진설명	절관된 타이튼 직관에 고무링 삽입시 불순물로 인한 고무링돌출 #1
-------------	------------------------	------	--------------------------------------

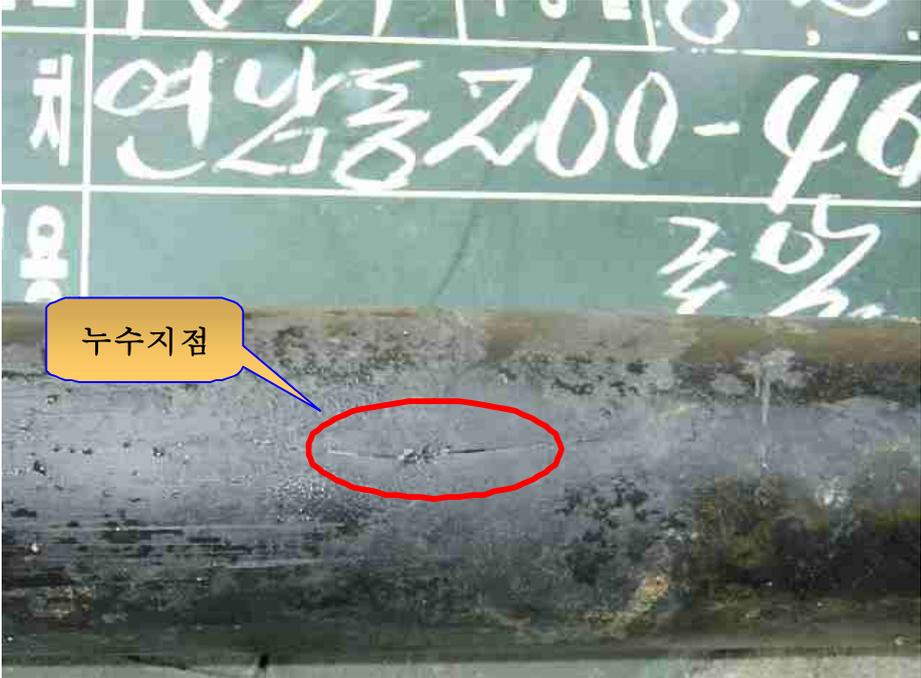
- 흑색 PE 관이 매설한지 20년이 경과함에 따라 외부 하중이나 충격에 누수발생 건수가 증가되는 실정이며,
- 과거 여건 상 구경 80mm, 100mm를 많이 매설하였으나, 향후 직결급수와 관련하여 최소 구경을 150mm로 계획배관을 시행하고 있으므로, 유수율 증대 및 직결급수 계획에 부합되도록 현재 매설되어 있는 흑색 PE 관을 모두 정비해야 될 것으로 사료됩니다.

위치 (공사명)	연남동 260-46 (연남동누수복구)	사진설명	지속적인 외부충격으로 PE80mm 누수발생 추정

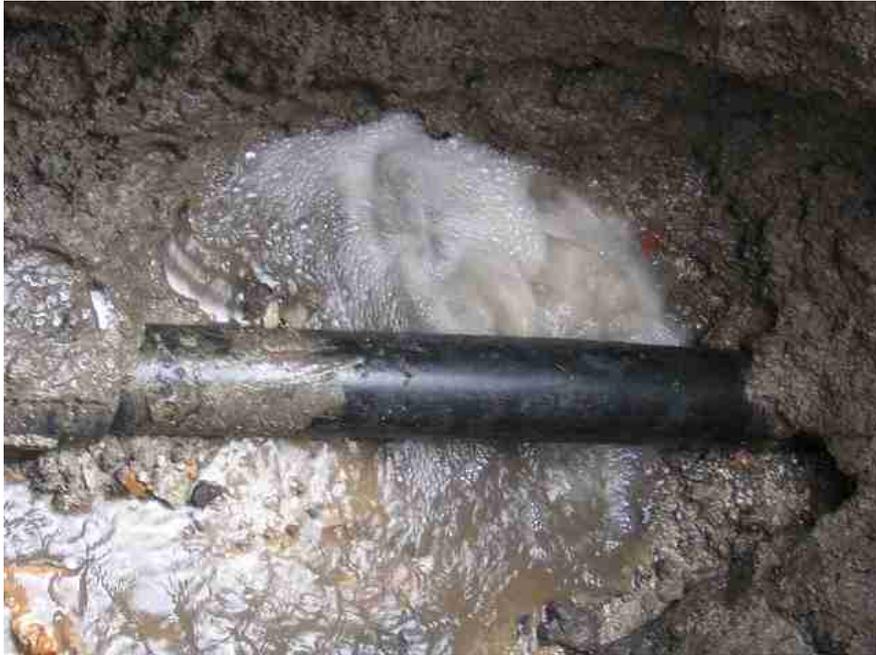
위치 (공사명)	번 1동 449-2호 (누수복구)	사진설명	PE100mm흑관 관저부 누수상태 근접촬영
-------------	-----------------------	------	-------------------------

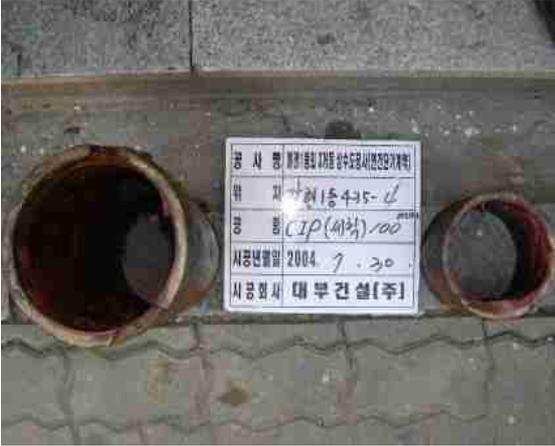
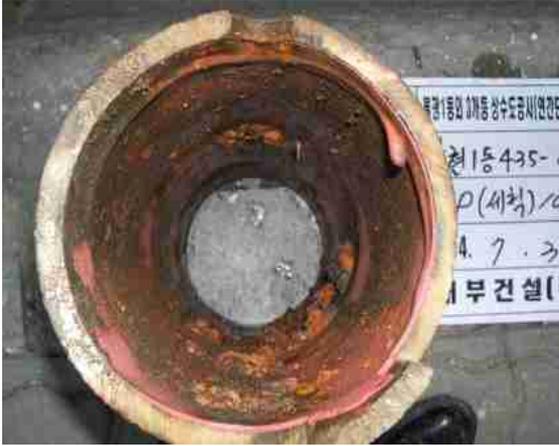
위 치	갈현1동 435-4	사진설명	CIP100mm 세척갱생관

- 급수공사, 누수복구공사에서 세척갱생 관이 노출되면 관을 절관 하여 내부를 관찰한바, 대부분 위와 같은 문제점이 노출되는바
- 문제가 되는 관로에 대하여는 직결급수 계획에 맞추어 교체하는 것이 좋을 것으로 판단됩니다.

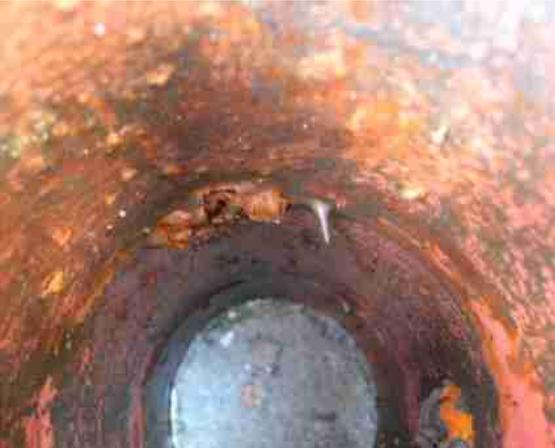
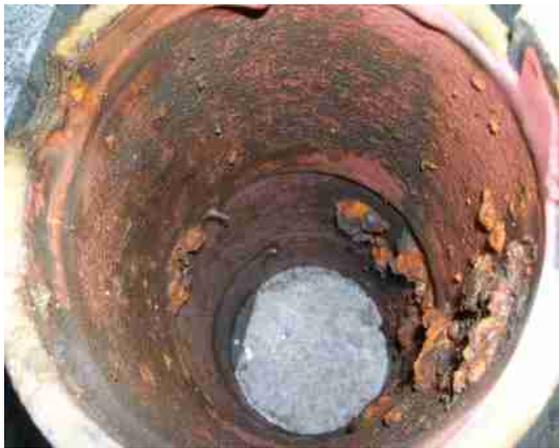
사진설명	세척갱생관 내부	사진설명	관내부에 관석(산화진행)

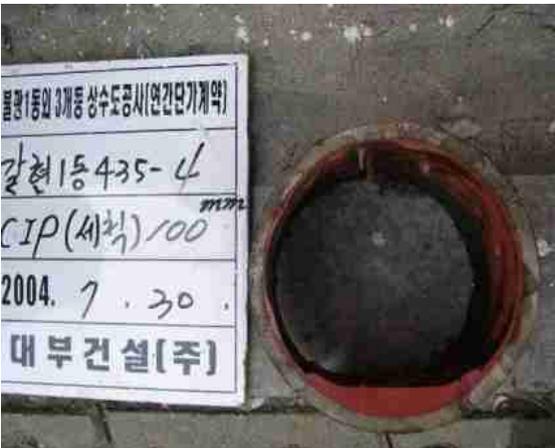
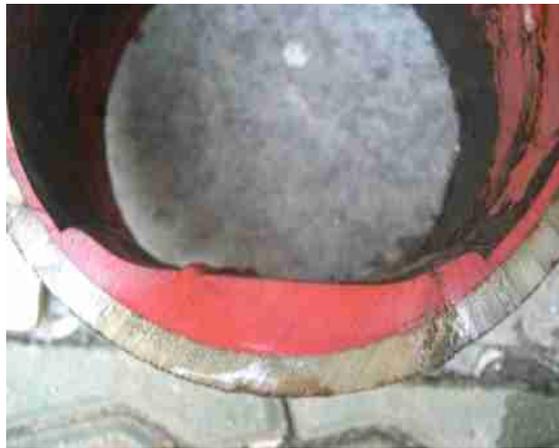
사진설명	라이닝 불량으로 통수단면 축소	사진설명	라이닝불량 근접촬영

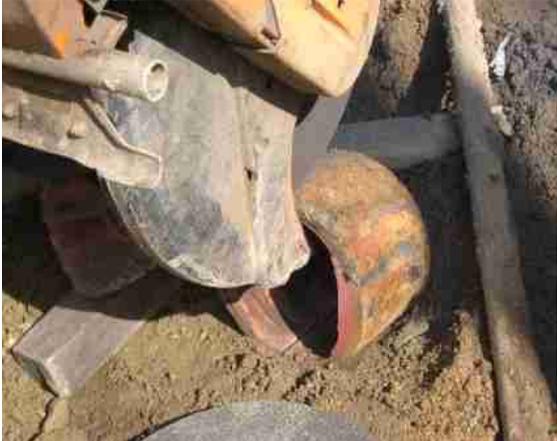
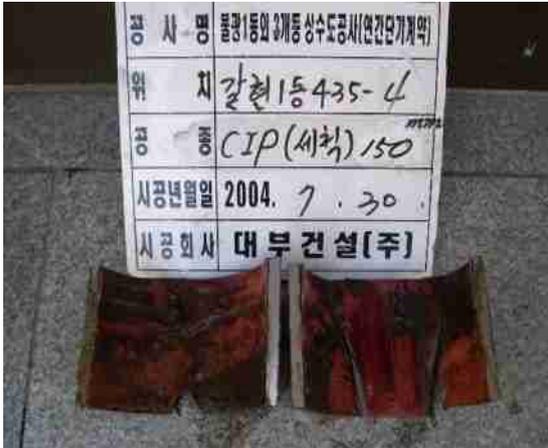
사진설명	세척갱생관 절관(1번)	사진설명	종방향으로 절관된 세척갱생관

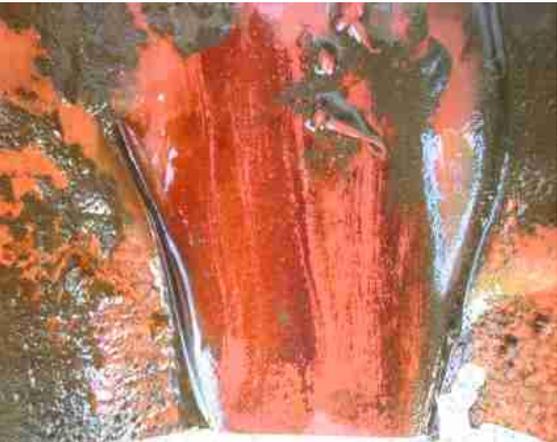
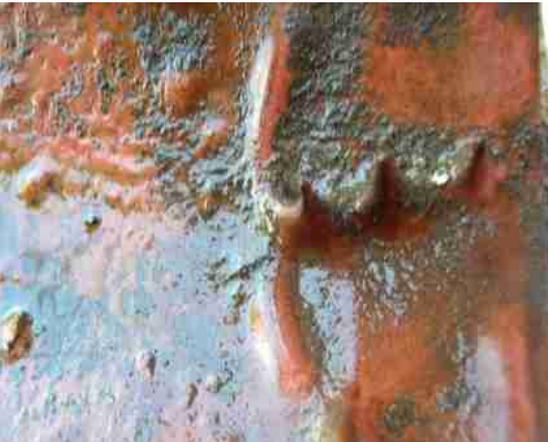
사진설명	한 곳으로 엑폭시 정체분사 및 농도불량 #1	사진설명	한 곳으로 엑폭시 정체분사 및 농도불량 #2

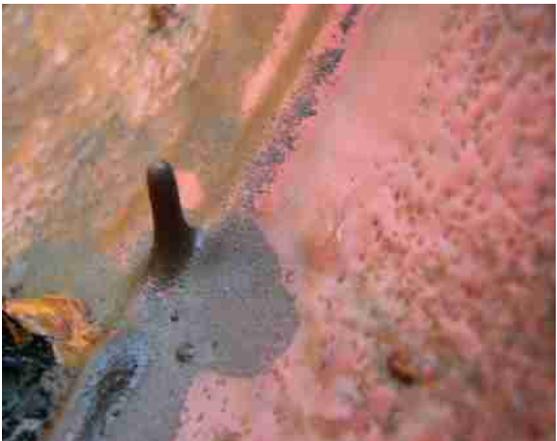
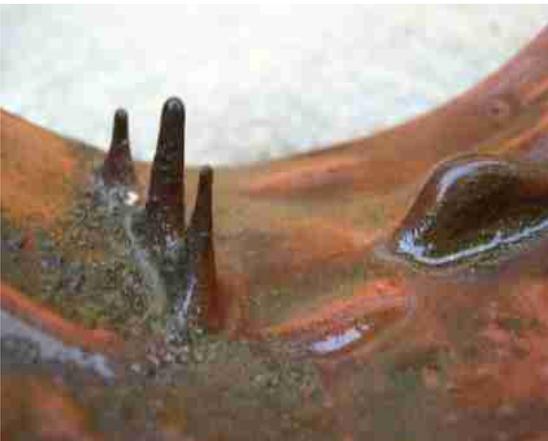
사진설명	엑폭시 종석상태(산화진행) #1	사진설명	엑폭시 종석상태(산화진행) #2
