구로고가 보수공사 실시설계용역 보고서

2012. 4

서울특별시 강서도로사업소

비엔티엔지니어링(주)

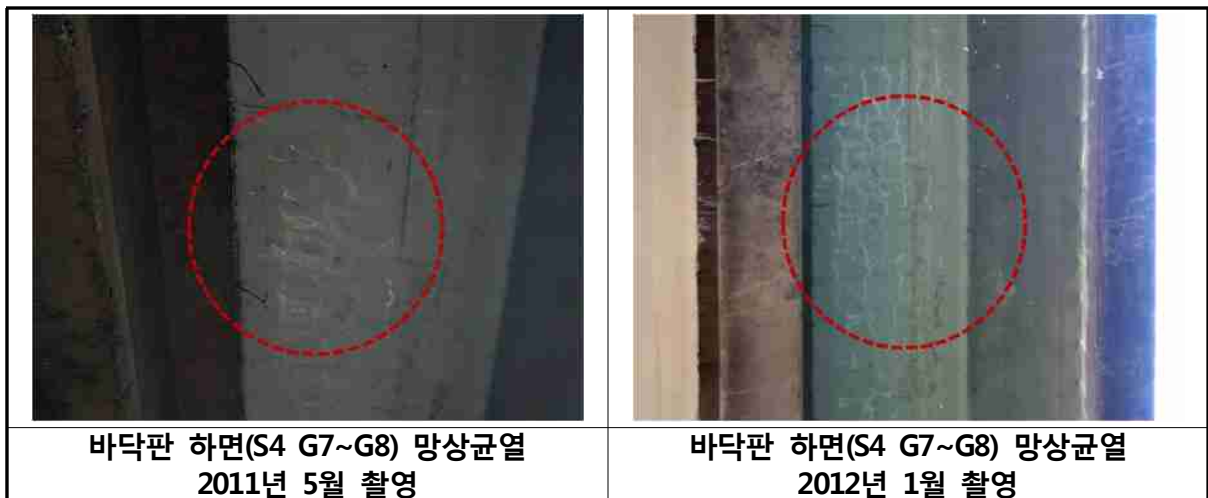
<그림 3.2> 바닥판 슬래브 손상 진전현황

- 금번 바닥판 하면 외관조사 결과 공용기간 35년을 거치면서 주기적인 보수공사를 시행하였으나 현재 망상균열, 망상균열 및 백태, 균열, 백태 등이 조사되었다.
- 특히 S2, S3, S4경간에서 바닥판 손상 단계중 Ⅱ단계(균열의 밀도 증가단계, 소규모 백태발생), Ⅳ단계(석회분 유출, 균열폭 확대단계)가 조사되었다. 교면포장의 손상으로 인해 우수유입, 중차량의 지속적 통행으로 인한 피로균열 발생으로 백태를 동반한 망상균열의 형태로 나타나고 있다.

- 구로고가의 바닥판슬래브는 두께 200mm로 시공되어 있으며, 철근노출에 의한 직경확인 및 비파괴 시험 결과 설계기준(DB-18)에 비해 부족한 철근이 배근되어 있다. 따라서 본 교량은 특히 진동·충격에 취약한 것으로 평가되며, 이러한 요인이 바닥판슬래브의 손상을 진전시킨 것으로 판단된다.
- 또한 이러한 손상은 누수에 의해 손상정도가 크게 진전되므로 편칭파괴 우려구간의 교체와 더불어 포장부 전체에 대한 방수층 형성으로 손상진전을 차단하는 것이 바람직하다.

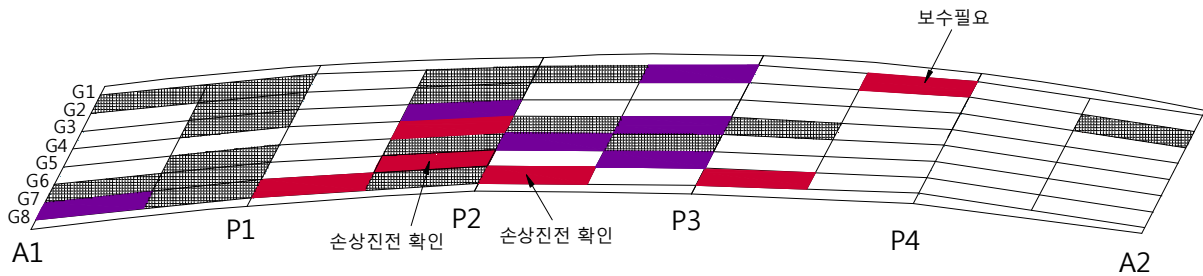
<그림 3.3> 바닥판 손상 단계 2012년도 점검결과

- 균열의 밀도 증가단계 (소규모 백태)
- 석회분 유출, 균열폭 확대단계
- 바닥판 교체 또는 탄소섬유시트(강판) 설치구간

- 바닥판 치환 보수(국부 철거 재시공 : 6개소)

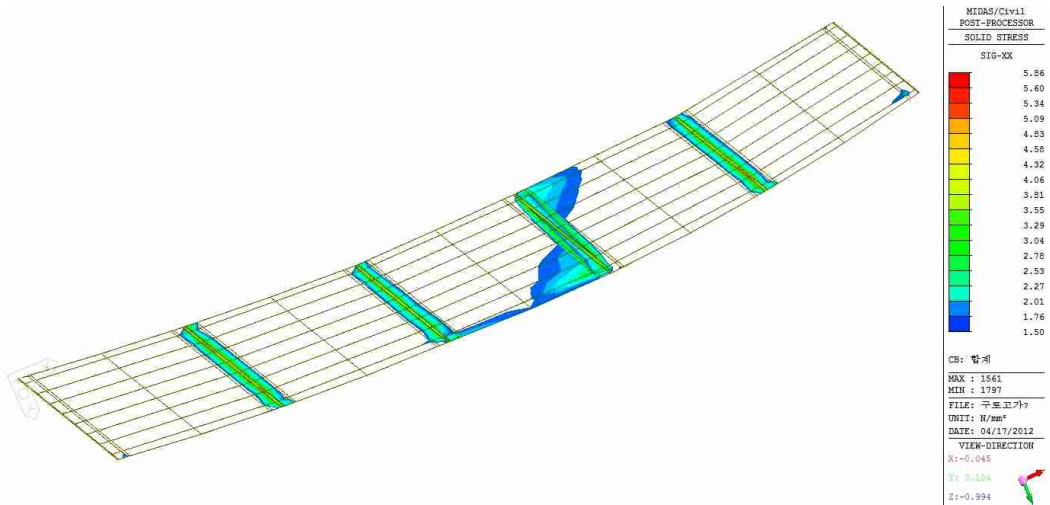
<그림 3.11> LMC 하중재하 발생하는 하중분포(교축방향)

앞서 제시한 LMC 포설시 응력도와 같이 지점부(P1, P2, P3, P4)상면에는 큰 인장 응력이 발생되며, 향후 LMC 포장면의 균열이 유발될 수 있으므로 인장철근의 배근이 필요한 것으로 해석되었다.

응력이 집중적으로 발생하는 ELEMENT는 1753, 1754, 1561, 1570, 1779, 1780이며, 이에 대한 응력산출 결과는 아래와 같다.

ELEMENT 번호	1753	1754	1561	1570	1779	1780	평균
응력 (MPa)	1.398	4.038	5.205	4.597	4.413	2.366	3.669

- ELEMENT 1753, 1754, 1561, 1570, 1779, 1780(지점부 LMC)에 작용하는 최대평균응력 : 3.669MPa
 - 단위길이당 작용하는 인장력 산출
 $3.669\text{N/mm}^2 \times 100\text{mm}(\text{LMC의 최대두께}) \times 1,000\text{mm}(1\text{m당}) / 1000 = 366.9\text{kN}$
 - 철근 H16의 허용 인장력
 $160\text{N/mm}^2 \times 198.6\text{mm}^2(\text{H16 단면적}) = 31.77\text{kN}(1\text{EA당})$
- ∴ 필요한 철근배근은 : $366.9\text{kN} / 31.77\text{kN} = 10.0\text{EA}(1\text{m 당 } 10\text{EA})$
