서울도시철도 6호선 공덕~상월곡구간
토목구조물 정밀안전진단용역

종합결론 및 건의사항

서울도시철도 6호선 공덕~상월곡구간
토목시설물 정밀안전진단 용역

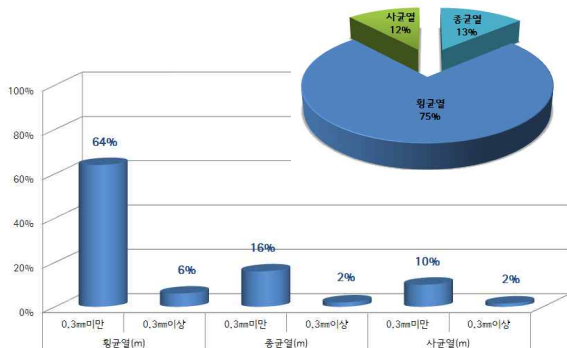
박스구간 균열형태별 분포도

- ◆ 일반적인 지하 일체구조물 손상 발생 패턴을 보이며, 구조적 안전성 저해 균열 발생 없음.
 - 박스구간 : 0.3mm 미만 횡방향균열 + 종방향균열 전체 88.0%로 대부분 발생
 - 터널구간 : 0.3mm 미만 횡방향균열 + 종방향균열 전체 85.0%로 대부분 발생
 - 6-6공구 본선 터널구간에서 타 공구에 비해 2배이상 균열발생하였음. 이는 기진단자료 분석결과 시멘트 부배합에 따른 수화열이 원인이며, 안전성 평가 결과 양호한 상태로 나타남.

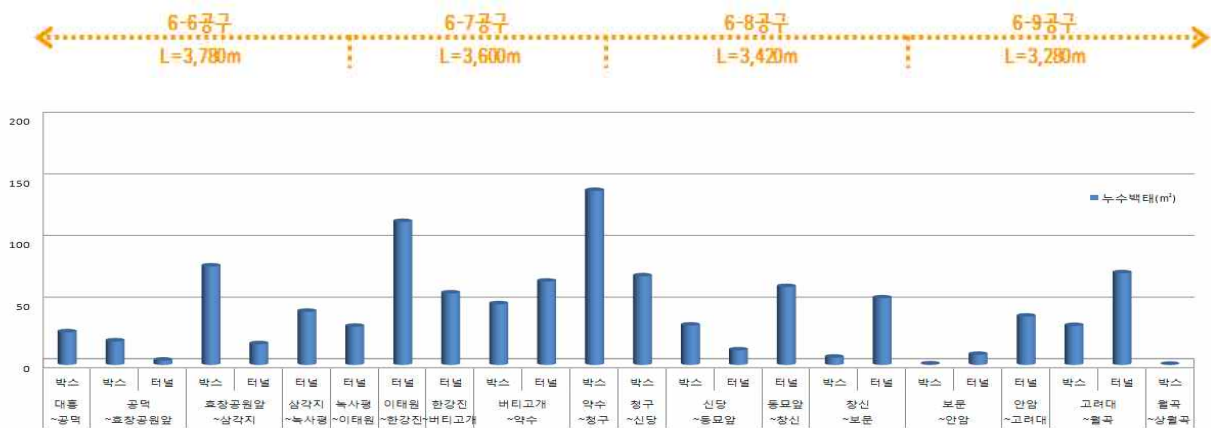
2) 누수 및 백태

전반적으로 박스구간(비배수식)에서 누수 및 백태가 터널구간보다 다수 발생되었음.
