서울도시철도 6호선 공덕~상월곡구간  
토목구조물 정밀안전진단용역

제Ⅴ편

자문의견 조치결과

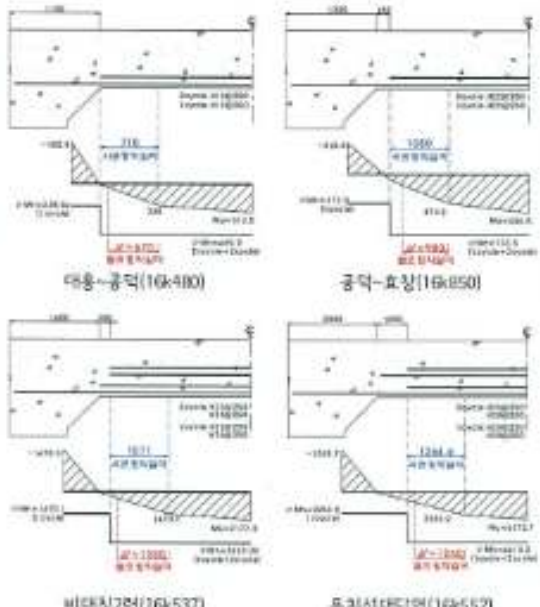
자문의견	조치내용	비고
<p>○스캐닝을 이용한 조사결과 기점검보다 수배의 균열이 조사되어 최초진단목적에 맞는 균열망도가 확보됨. 향후 지속적인 유지관리 자료의 축적과 보수·보강 기록을 접목시켜 유용한 자료로 활용토록 System 구축방안 강구필요</p> <p>○외관망도에 보수기록을 기록·관리 하여 유지관리의 효율성 도모</p>	<p>• 본선전체면에 대해 스캐닝을 실시하여 각종 손상 및 보수면율 외관망도에 기록하였으며 보수면에 대해서는 외관조사망도에 실시년도를 기입하여 향후 점검시 보수상태 및 재손상 유무를 확인토록 하였음</p>	
<p>○P.11-53 해석단면 조사 및 시험결과 균열망도를 보면 중선 천정부에 종방향 균열이 상당수 있는 것으로 조사되었고, P.11-56 단면력 검토결과 <math>\Phi M_n/M_u</math> 비고를 모두 OK로 판정하였음. 이는 철근 배근이 정상적으로 배근되었다는 전제 조건일 경우이므로 단면력 검토외에 중선상부 천정의 주철근 길이가 충분한지 즉, 주철근 배근길이가 인장부를 지나 압축측에 충분히 정착되었는지 확인해 보는 것이 필요할 것으로 판단됨</p> <p>○더불어, 본 구간은 3련BOX-비대칭 2련BOX-본선유치선 즉, 4선의 대단면 BOX구간 등 단면 변화가 많은 구간으로서 취약개소인 바 비대칭 2련 BOX 및 유치선 대단면 구간에도 균열과 연계한 주철근의 정착장 확보여부를 계산해 보는 것이 좋을 것으로 사료됨 (16k850~16k880 구간도 동일)</p>	<p>•대흥~공덕(16k480), 공덕~효창(16k850) 및 비대칭2련 BOX(16k537), 유치선대단면(16k552)구간에 대한 휨강도 및 정착길이 검토결과 모두 안전한 것으로 평가됨</p>

<p style="text-align: center;">대흥~공덕(16k480)      공덕~효창(16k850)</p> <p style="text-align: center;">비대칭2련(16k537)      유치선대단면(16k552)</p> <p>•발생된 종균열(cw=0.2m)은 슬래브 지간전체에 걸쳐 발생되고 있고 휨강도 및 정착길이를 확보하고 있어 건조수축 및 수화열에 의한 비구조적균열로 판단됨</p>
