천호대교외 1개교량 1종시설물  
정밀점검 용역

# 요 약 보 고 서

【 천호대교 】

서울특별시 도시안전본부

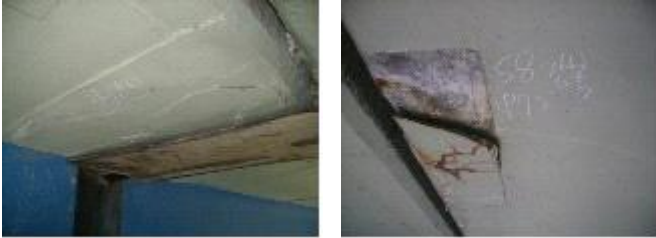
박락(보수불량)		단면복구

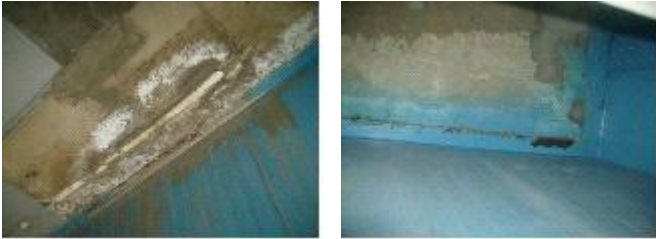
백태(신축이음 누수): 보수완료(2010)      백태(바닥판 열화)		면보수

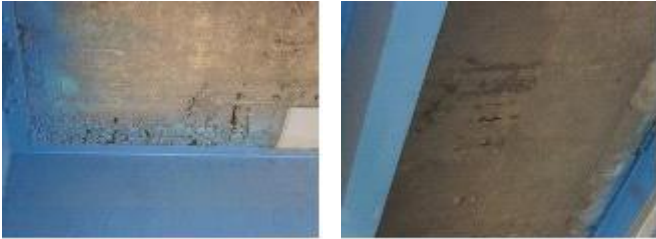
재료분리/철근노출(시공불량)		단면복구(방청)

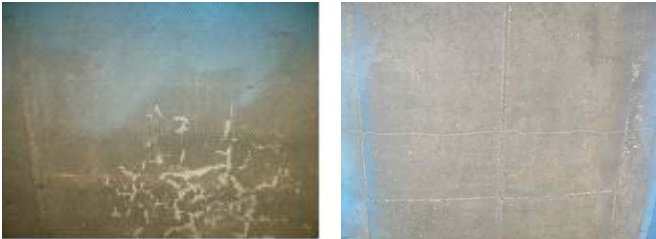
망상균열(0.2mm이하) (주의관찰)      횡균열(0.2mm이하) (주의관찰)		주의관찰
강박스거더

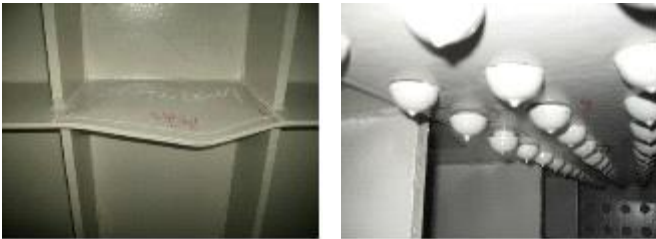
보강재 국부변형 (시공불량)      리벳체결불량 (시공불량)		주의관찰

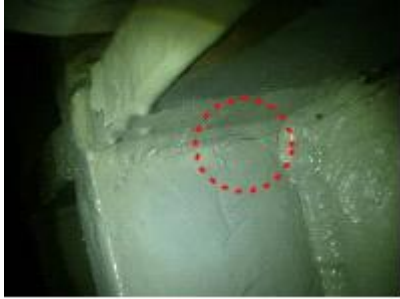
<p>격벽 용접균열 보강부위</p>	<ul style="list-style-type: none"> <li>- 균열발생 유무 확인 (특히 P9-A2 (A1측) 균열 의심 부위)</li> </ul>

<ul style="list-style-type: none"> <li>- 외관조사, 강제비파괴조사</li> </ul>

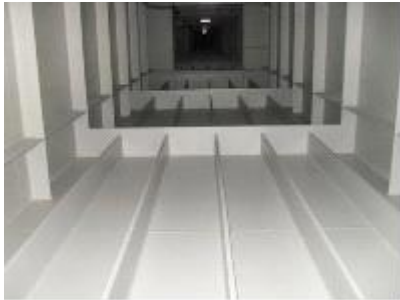
<p>하부 맞대기 용접부위</p>	<ul style="list-style-type: none"> <li>- 2008년 진단시 UT, RT 53~54% 불합격: 용입부족, 균집기공, 슬래그혼입 등</li> <li>- 균열발생 유무 확인</li> <li>- 외관조사, 강제비파괴조사</li> </ul>
	PSC-I거더 구간

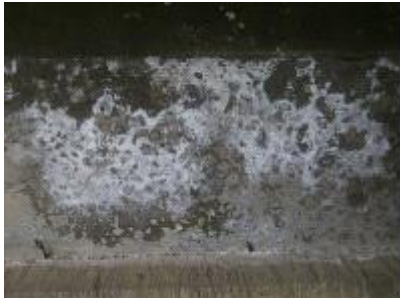
<p>바닥판 백태</p>	<ul style="list-style-type: none"> <li>- 바닥판 균열 및 누수발생 여부</li> <li>- 외관조사</li> </ul>
램프	강박스거더

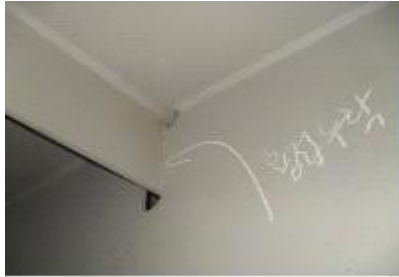
<p>용접누락</p>	<ul style="list-style-type: none"> <li>- 균열발생 유무 확인</li> <li>- 외관조사</li> </ul>

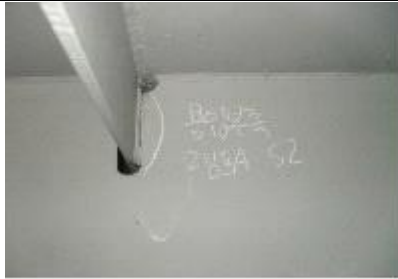
<p data-bbox="651 544 884 580">용접결함(용입부족)</p>	<ul style="list-style-type: none"> <li>- 균열발생 유무 확인</li> <li>- 외관조사</li> </ul>

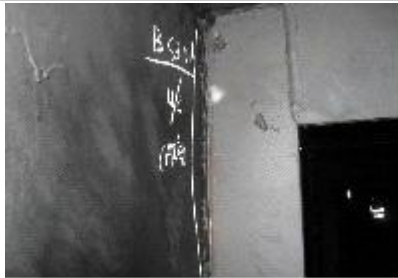
<p data-bbox="663 884 871 920">용접결함(언더컷)</p>	<ul style="list-style-type: none"> <li>- 균열발생 유무 확인</li> <li>- 외관조사</li> </ul>

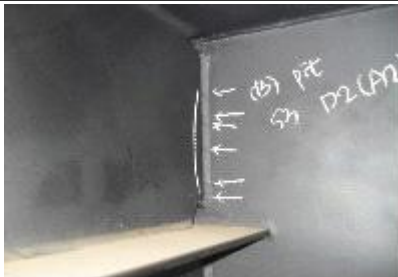
<p data-bbox="676 1220 858 1256">용접결함(피트)</p>	<ul style="list-style-type: none"> <li>- 균열발생 유무 확인</li> <li>- 외관조사</li> </ul>

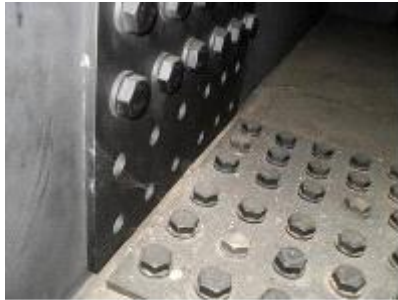
<p data-bbox="660 1579 877 1615">볼트 누락(램프B)</p>	<ul style="list-style-type: none"> <li>- 볼트와 연결판에 미끄러짐 발생여부</li> <li>- 외관조사</li> </ul>
