서울대공원내 조절저수지 정밀안전점검 보고서

2003. 6.

서울대공원관리사업소

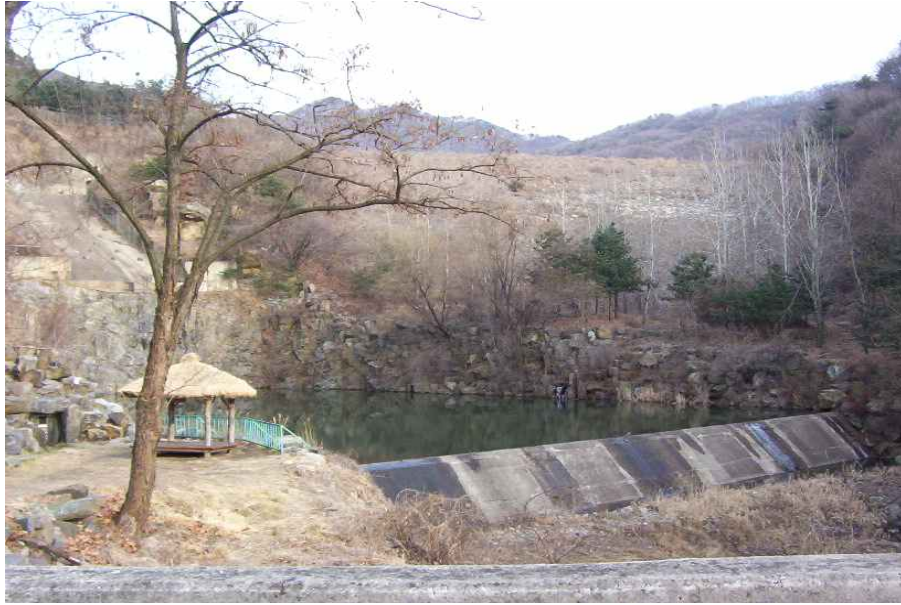
조절저수지 전경 (하류측)

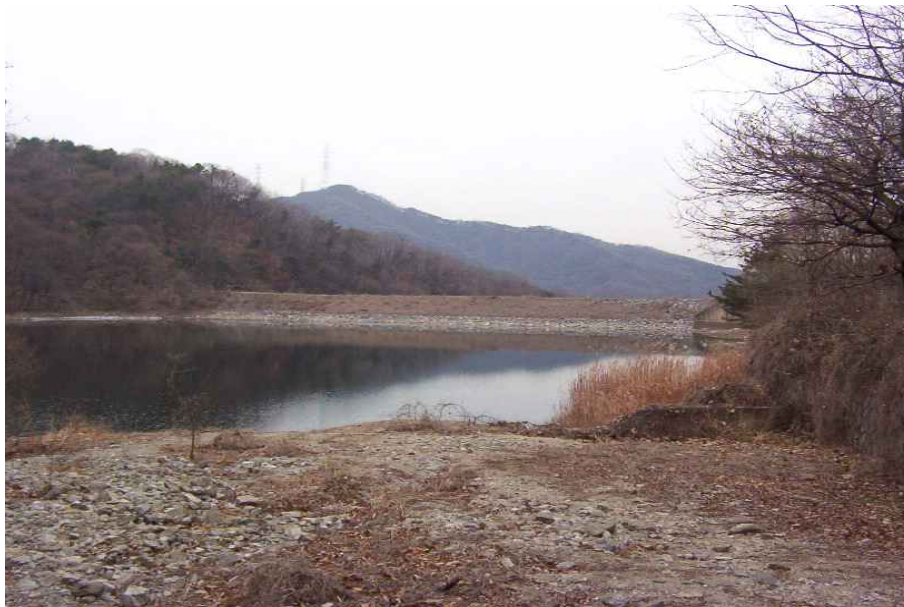
조절저수지 전경 (상류측)
