『한남대교 하자정밀점검 용역』

본 과업은 「시설물의 안전관리에 관한 특별법」(이하 “시특법”이라 한다) 제6조 및 동시행령 제6제의 규정에 따른 하자점검으로 대상 시설물의 상세한 검사를 실시하여 시설물의 현 상태를 판단하고 이전의 기록 상태로부터 변화를 확인하여 현재의 사용 요건을 계속 만족시키고 있는지 확인하며 시설물에 내재되어 있는 물리적·기능적 결함을 조사하여 안전성을 증대시키고 보수·보강방법을 제시하여 지속적인 시설물 유지관리에 만전을 기하는데 그 목적이 있다.

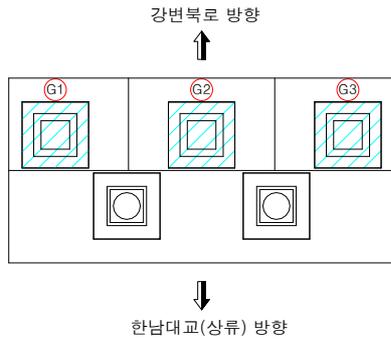
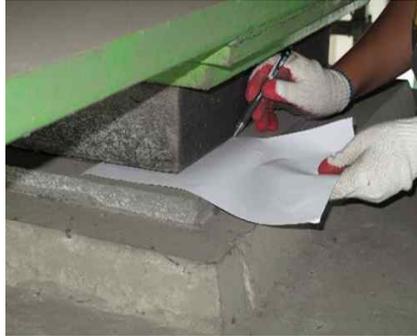
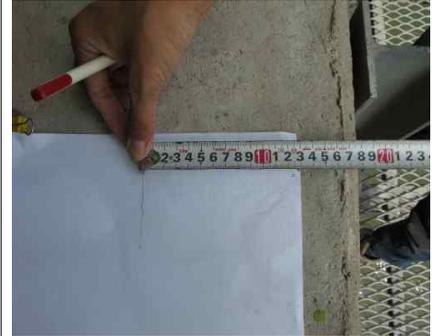
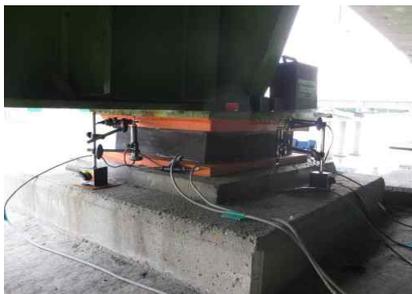
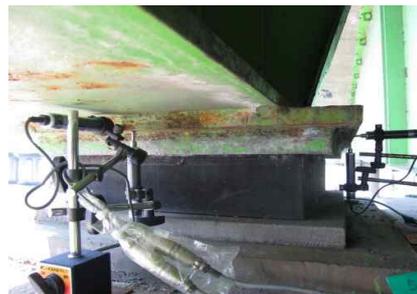
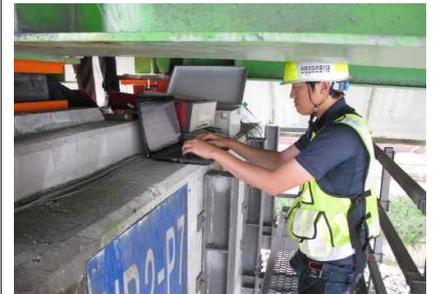
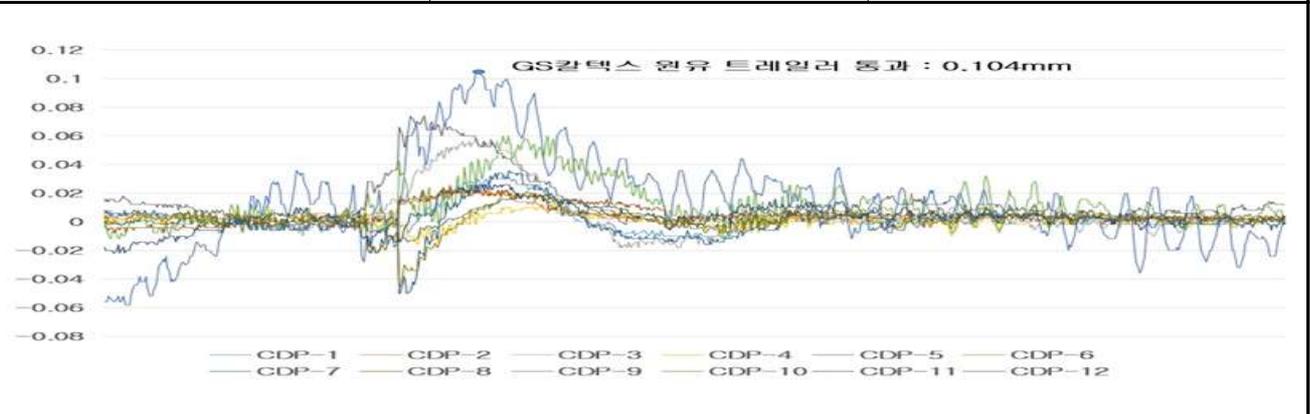
Ramp B 받침들뜸부 검토결과

• 일반적으로 편재하에 의한 부반력에 따른 받침의 들뜸 발생은 받침 하부 플레이트에 붙었다 떨어졌다를 반복하였을 것으로 판단되나 현재 P7 받침부의 경우 상시 들뜸높이 1.2mm를 유지하고 있으며, 부반력 검토결과 또한 Ramp B의 곡선반경에 위치한 받침 전개소에서 부반력은 발생하지 않는 것으로 검토되었음.

• 현재 Ramp B를 통과하는 중차량을 상대로 실시한 재하시험결과 받침 최대 변위량은 0.104mm로써 현재 들뜸량에 크게 미치지 못하는 것으로 확인되었음. 따라서 Ramp B의 받침 들뜸은 시공당시 Sole Plate의 제작오차나 거더 거치 당시 사하중에 의한 거더의 처짐을 고려하지 않음에 기인하여 발생한 시공상 문제인 것으로 판단된다. 들뜸부위에 대해서는 Sole Plate 재설치나 썬기삽입 및 에폭시 충전 등을 통한 보수를 고려할 수 있으나 시공성이나 경제성, 현재 받침의 들뜸량 등을 고려할 때 상부의 하중을 원활히 하부로 전달할 수 있도록 에폭시 충진을 통한 보수가 바람직 할 것으로 판단된다.

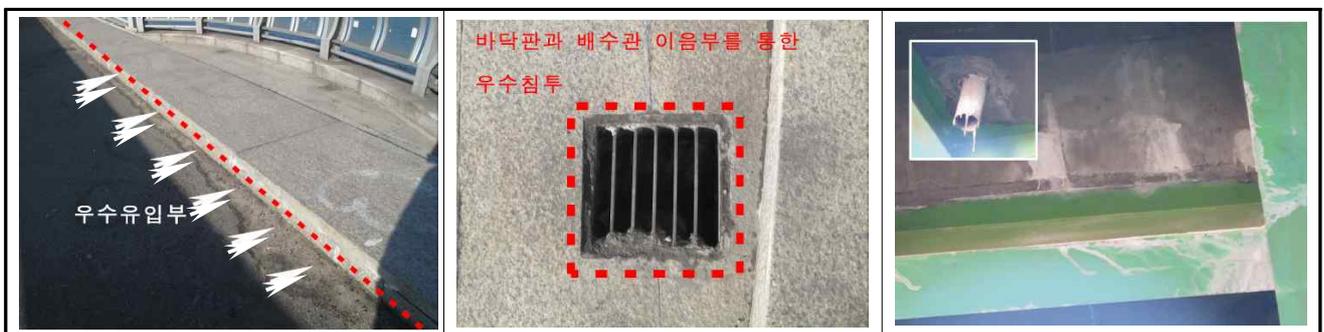
S9와 S18에 위치한 전망대 하면에 전반적인 백태 및 배수관 주변 누수흔적·백태가 발생된 것으로 조사되었다.

손상의 원인은 전망대 상면 화강석 돌붙임 마감부 하면으로의 우수유입에 의한 손상으로써 마감부 하면으로 유입된 우수가 밀실하지 못한 배수관 이음부와 상면의 손상부위를 통해 침투하여 전망대 하면 열화를 발생시키는 것으로 판단된다.

현재 열화가 발생된 바닥판 하면에 대한 보수만을 실시할 경우 지속적인 누수에 의한 장기적인 보수효과를 기대하기 어려우므로 근본적인 손상원인 차단을 위하여 전망대 돌붙임 마감부 제거 후 바닥판 상면 열화부(균열 발생여부 확인) 보수, 배수관 이음부 주입보수를 통한 밀실성 확보 후 바닥판 상면 방수시공을 통한 누수차단이 선행된 후 전망대 하면 열화부위에 대한 표면 보수 및 강제 오염부 재도장이 실시됨이 바람직 할 것으로 판단된다.

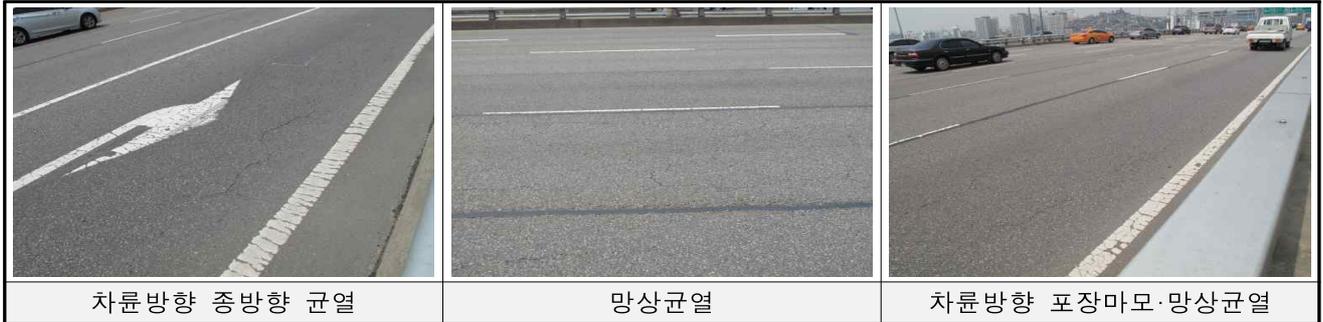
상류교 교면포장부 외관조사결과 아스콘 균열, 망상균열 및 아스콘 단면손상(포트홀, 파손 등)이 다수 발생된 것으로 조사되었다.

아스콘 손상의 경우 방치될 경우 반복적인 차량통행, 교면수 유입 및 환경적 온도변화 등에 의하여 교면포장의 노후화가 가속화되므로(2013년 정밀점검: 아스콘 균열 416.0m / 금회 하자정밀 점검: 아스콘 균열: 514.0 - 49.0m증가) 손상방치에 따른 교면 노후화 진행 전 손상부위에 대한 실링, 팻칭 및 손상범위에 따라 절삭 덧씌우기 등의 보수공법을 적용하여 보수를 실시함이 바람직 할 것으로 판단된다.

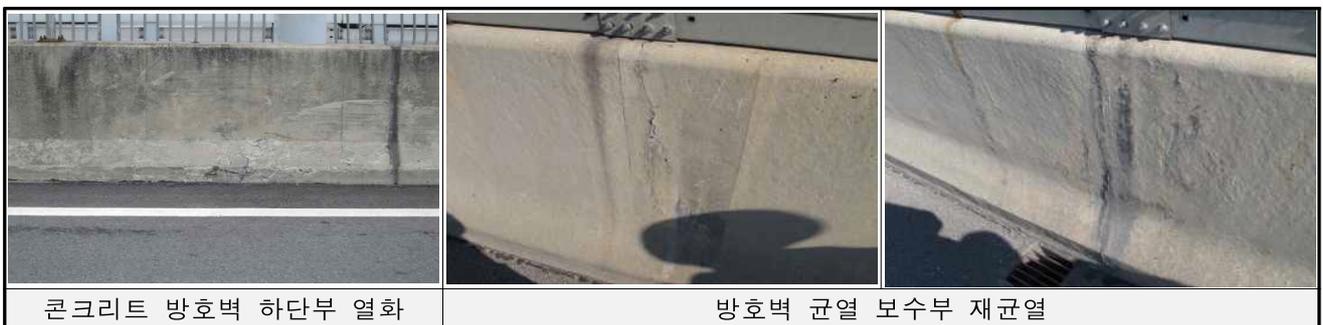
난간 연석부에 다수의 균열 및 연석 하단부 콘크리트 표면 박리가 다수 발생된 것으로 조사되었다. 연석부 균열의 경우 단순 표면보수를 실시할 경우 환경적 온도변화에 의한 반복적인 신·수축, 강우 등에 의해 표면의 건·습이 반복되며 장기적인 보수효과를 기대하기 어려우므로 이를 수용할 수 있는 고무재 계열의 보수재를 사용한 보수가 실시됨이 바람직 할 것으로 판단된다.

연석 하단부 콘크리트 표면 박리의 경우 동절기 포설되는 제설재의 영향과 열화부의 반복적인 동결융해에 의하여 발생하는 손상으로써 유지관리계획에 따라 연석 전반에 대한 내약품성이 우수한 재료를 사용한 보수가 실시됨이 바람직 할 것으로 판단된다.

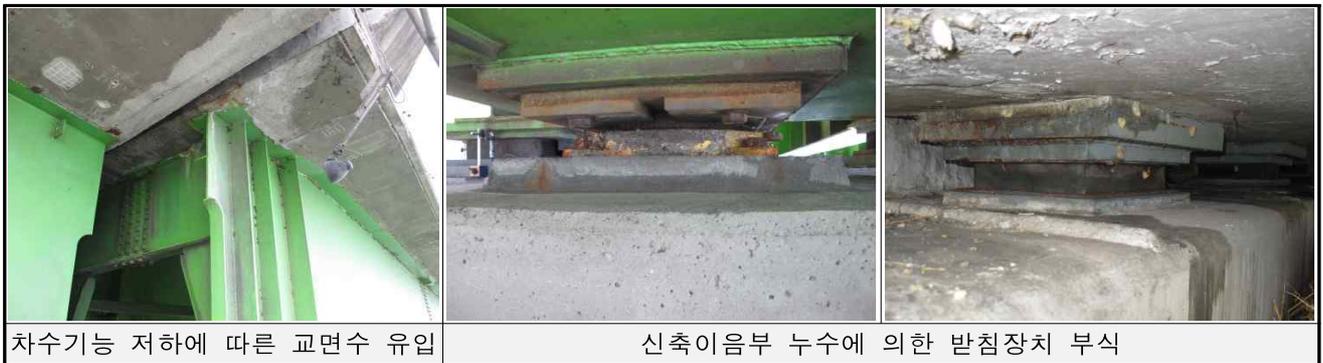
5.2.4 신축이음부 누수·신축이음부에 위치한 교량받침 부식

현재 교량내 설치된 신축이음장치 전체적으로 정도의 차이는 있으나 차수기능 저하에 따른 누수가 발생되고 있는 것으로 조사되었다.

신축이음부 누수에 따른 받침장치 부식, 콘크리트 표면 누수오염을 유발하고 있는 것으로 확인되었다.

신축이음장치 차수기능 저하에 따른 누수가 발생할 경우 신축이음장치 교체를 제안하는 것이 일반적이나 공용중인 교량에서 신축이음장치를 교체할 경우 교통상황을 고려하여 부분 시공이 실시됨에 따라 교체 이후에도 시공이음부위에서의 누수가 빈번하게 발생하는 사례가 확인된다.

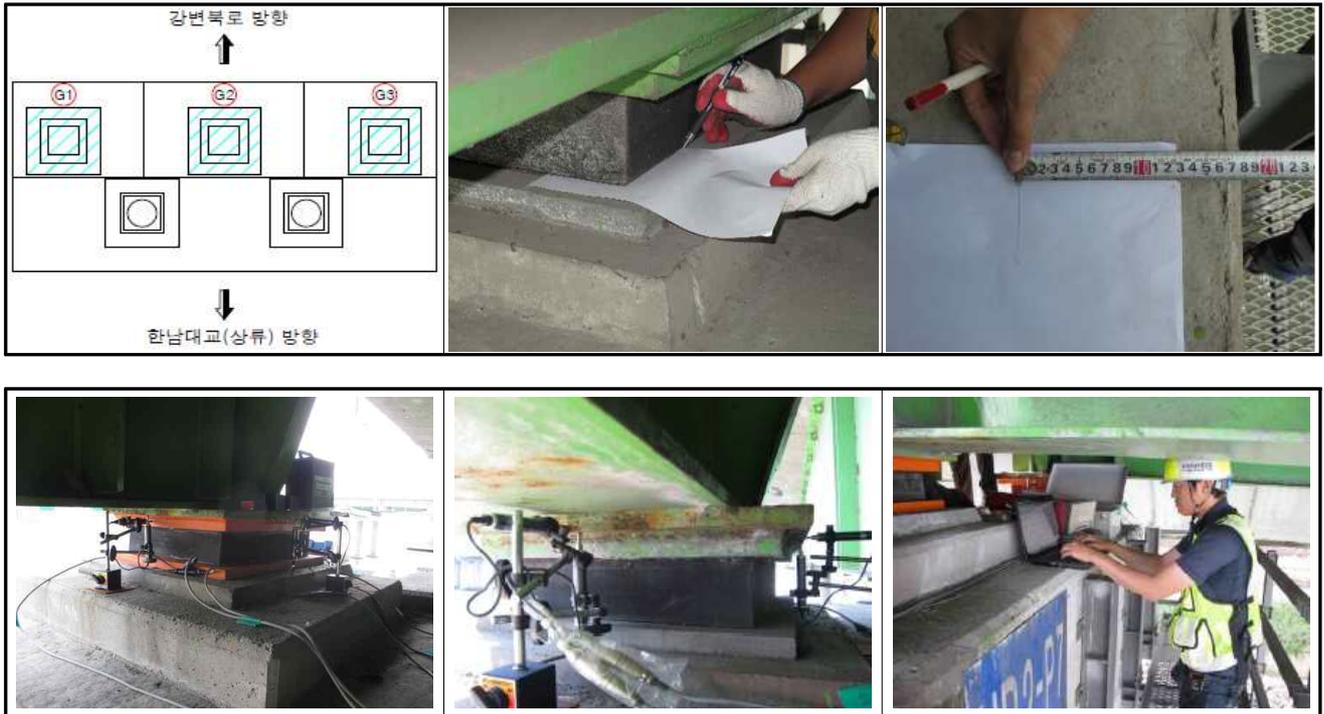
Ramp B P7 Sh1, Sh3의 받침고무 하부의 들뜸이 조사되었다. 본 손상의 원인분석을 위하여 받침의 부반력 검토, 재하시험 등을 실시하였으며, 부반력에 의한 손상은 아닌 것으로 검토되었음

본 손상은 시공당시 Sole Plate 제작오류, 거더 거치 당시 사하중에 의한 거더의 처짐을 고려하지 않음에 기인한 시공결함으로 판단되며, 유효단면적 감소에 따른 집중하중으로 좋지않은 영향을 미칠 우려가 있으므로 상부의 하중을 원활히 하부로 전달 할 수 있도록 보수가 필요하며, 시공성과 경제성 등을 고려하여 들뜸부위에 대한 에폭시 충전 보수가 실시됨이 바람직 할 것으로 판단된다.

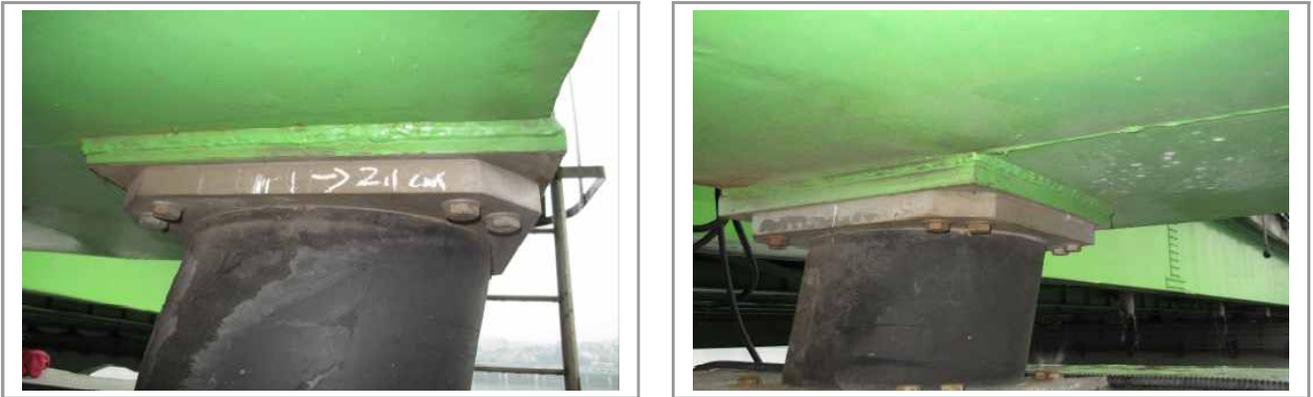
Ramp D에 설치된 납면진받침에 대한 외관조사결과 전반적으로 횡방향 변위가 발생된 상태로 조사되었다. 받침장치는 횡방향 변위가 발생하였으나 온도변화에 따른 받침장치의 가동상태는 양호하며 횡방향 변위량은 국내 탄성받침 설계기준인 KS F 4420에서 제시한 받침 총 고무 높이의 70%이내인 것으로 검토되었음.

위 치		수평변위	허용변위량	평 가
		△D	허용△D	
P3 (배면)	Sh1	25mm	154mm	O.K
	Sh2	30mm	154mm	O.K
P4	Sh1	20mm	154mm	O.K
	Sh2	20mm	154mm	O.K
P6 (전면)	Sh1	47mm	154mm	O.K
	Sh2	25mm	154mm	O.K
P6 (배면)	Sh3	8mm	154mm	O.K
	Sh4	10mm	154mm	O.K
	Sh5	9mm	154mm	O.K
	Sh6	8mm	154mm	O.K
P7	Sh1	9mm	154mm	O.K
	Sh2	10mm	154mm	O.K
P8	Sh1	30mm	154mm	O.K
	Sh2	21mm	154mm	O.K
