**양 화 대 교 외 1 개 소 정 밀 점 검 용 역**

**요 약 보 고 서**

**[서 강 대 교]**

2014. 12.

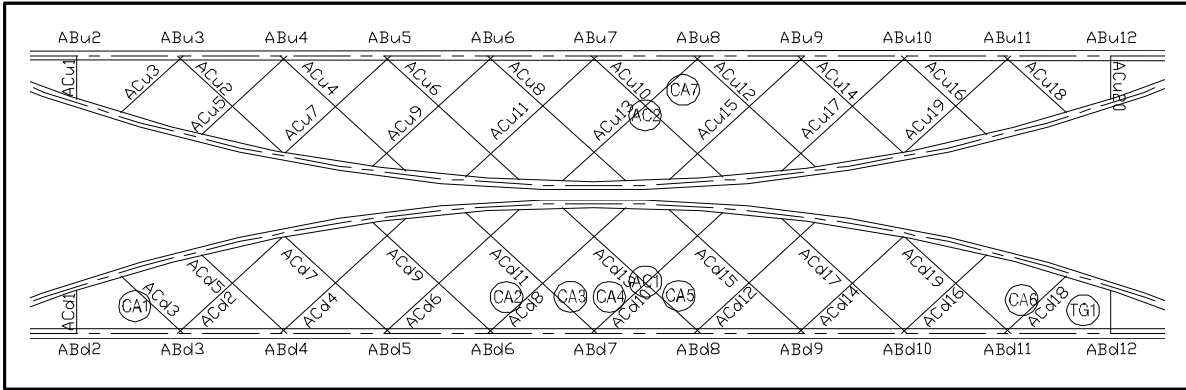
① 동특성 측정 위치

<b>측정결과</b>	<p>· 2014년 3분기 상하류측 내풍 플레이트의 고유진동수는 지난 분기와 비교하여 변화가 없는 안정된 상태를 나타내고 있으며, 해석상 결과인 2.21Hz 보다 측정값이 크게 나타나고 있다. 이는 센서 설치 후 현재까지 강성의 변화가 없음을 보여주는 결과로서 내풍 플레이트에 손상이 발생되지 않았음을 알 수 있다.</p>
-------------	--

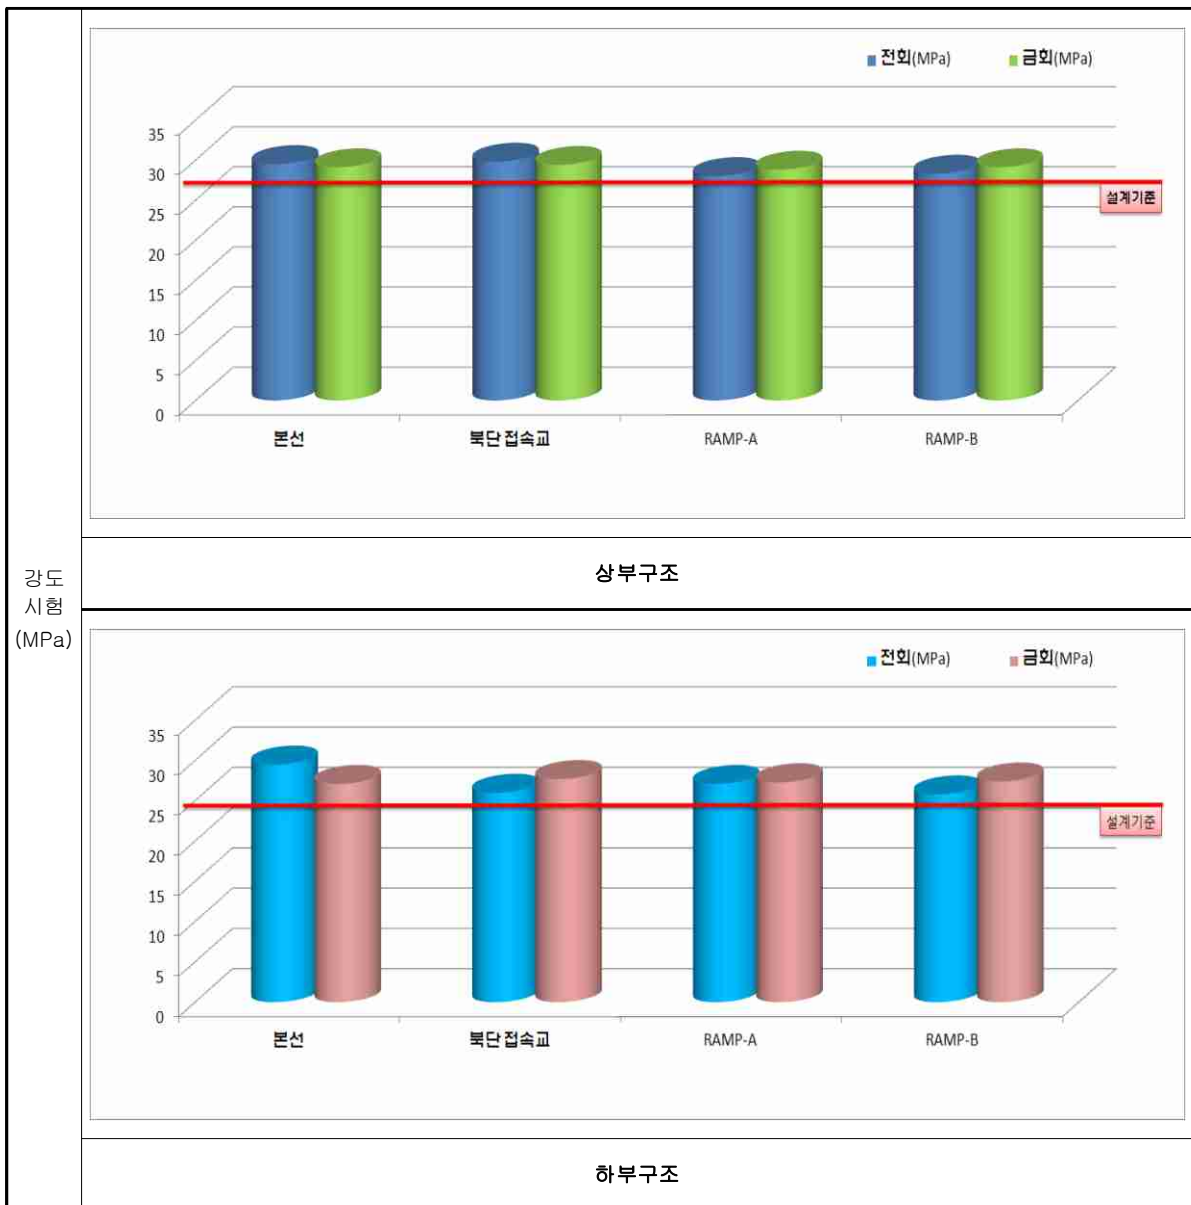
#### 가. 강도시험

구분	측정 부재	조사결과								평가 기준	평가
		본 선		복단접속교		복단A램프		복단B램프			
		전회	금회	전회	금회	전회	금회	전회	금회		
강도 시험 (MPa)	상부	29.5 43.0	29.1 42.4	29.8	29.4	28.0	28.8	28.3	29.1	27.0 40.0	양호
	하부	29.5	27.1	26.0	27.7	27.1	27.3	25.8	27.4	24.0	양호

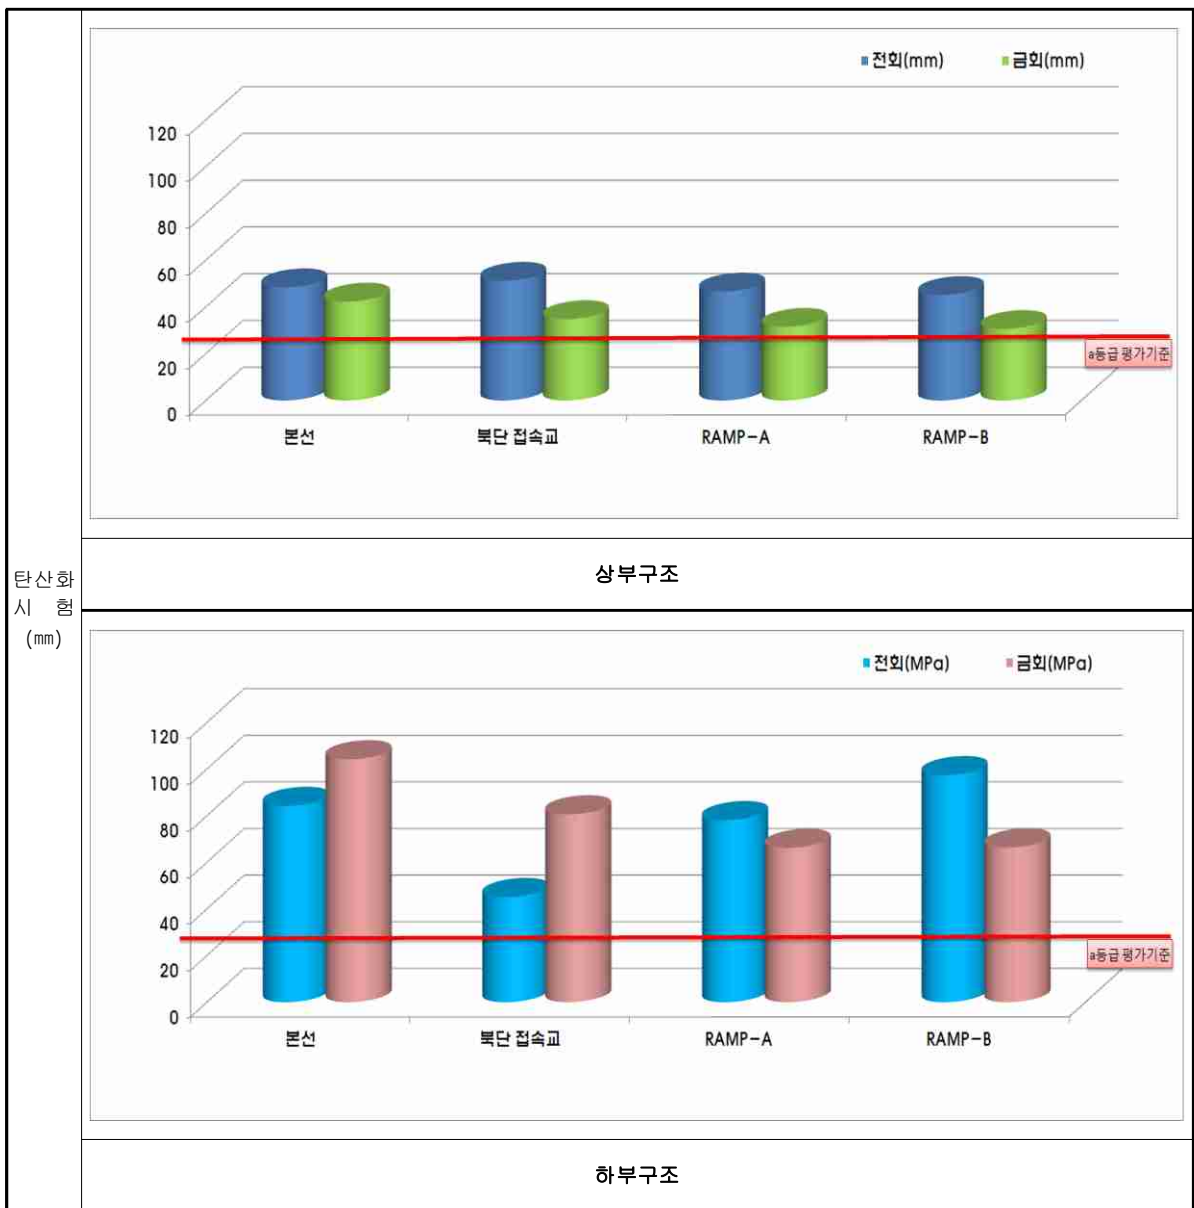
나. 탄산화시험

구분	측정 부재	조사결과								평가 기준	평가
		본 선		복단접속교		복단A램프		복단B램프			
		전회	금회	전회	금회	전회	금회	전회	금회		
탄산화 시험 (mm)	상부	5.2 (48.4)	5.8 (42.3)	5.1 (51.2)	5.7 (34.8)	5.4 (46.6)	5.6 (31.5)	4.9 (45.1)	4.9 (30.6)	30.0	a
	하부	6.3 (84.2)	6.3 (104.2)	5.9 (45.1)	5.2 (80.6)	7.9 (78.1)	4.8 (66.2)	6.2 (97.4)	5.6 (66.4)	30.0	a
