**” 용마 (소)배수지 향 출입구 난간 등 ”
녹 발생 철제 노후 시설물 정비 공사 시행**

**동부수도사업소
(시설관리과)**

『 용마(소)배수지 항 출입구 난간 등 』 **녹 발생 철제 시설물 정비 공사 시행**

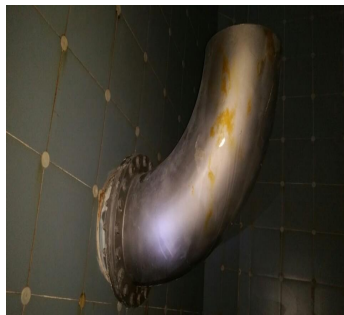
- 항 내부 출입구 철제 난간 녹 발생
- 배수지 유입관, 유출관의 녹 발생으로 부식 진행
- 출입구 주변 철제 시설물 녹 발생

< 출입구 계단 철제 난간 >

- 배수지 향 출입구 녹 발생 철제 난간 2개소(지별 1개소)
- 녹 발생 유입관(D=450mm)×2개소, 유출관(D=600mm)×2개소, 월류관(D=300mm)×2개소
- 출입구 주변 철재 트러스 15m²

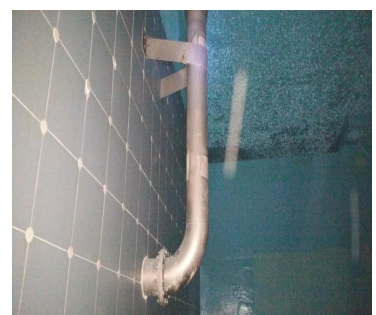
< 유입관 D=450mm >
