장위동 66-242~66-96 외 1개소 사각형거 보수보강

노후 불량 사각형거의 심각한 손상 부위를 보수·보강함으로써 구조물의 내구성 및 안전성 확보 및 하수도 시설물로 인한 안전사고를 사전에 예방하고 원활한 배수기능 및 하수암거의 공용성을 증대코자 함.

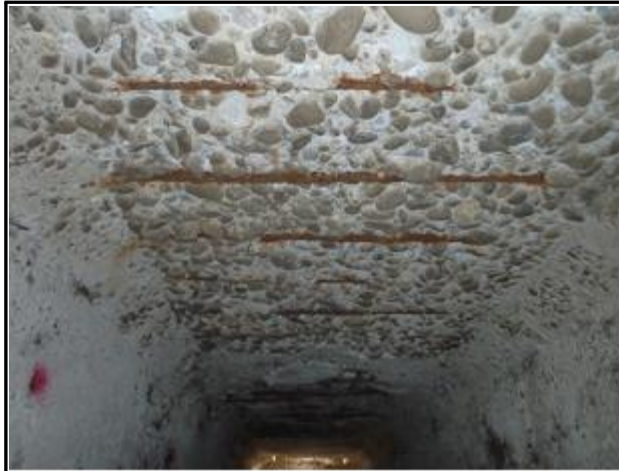
3라인 52.0m 상부슬래브 철근노출

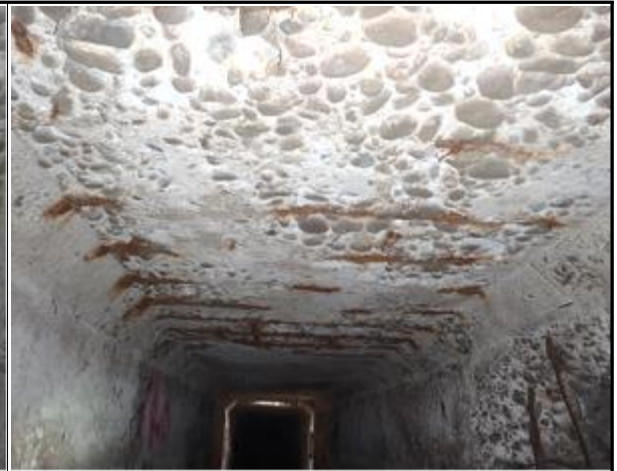
3라인 134.5m 슬래브 및 벽체 철근노출

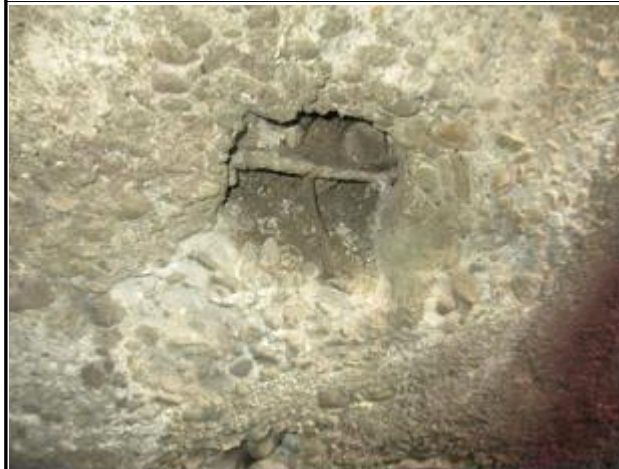
7라인 8.0m 벽체 관주변 파손, 철근노출

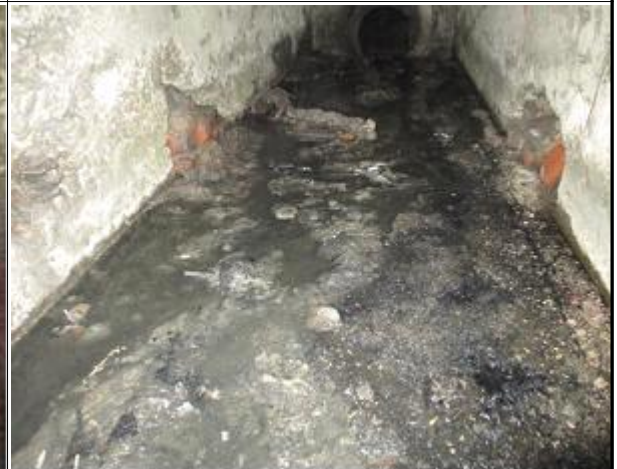
7라인 20.0m 바닥면 토사퇴적 현황
