**도봉소방서 청사보수 공사
설 계 설 명 서**

2011. 12.

**도봉소방서
주.노바건축사사무소**

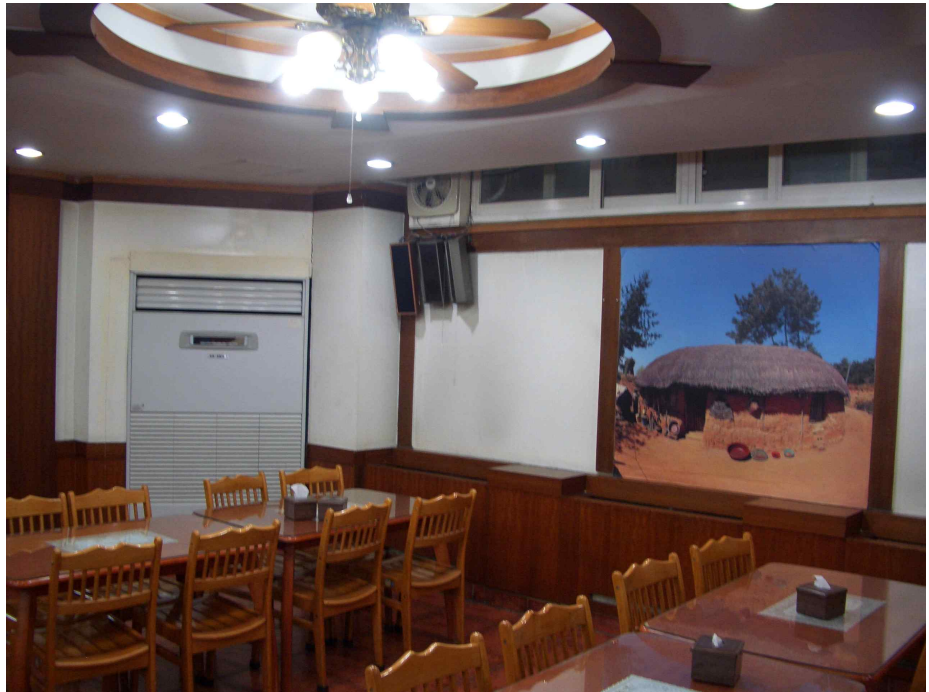
■ 식당

노후화된 설비시설로 환기가 잘 되지 않고, 조도가 낮아 전체적인 분위기가 어두워 개선이 필요함.

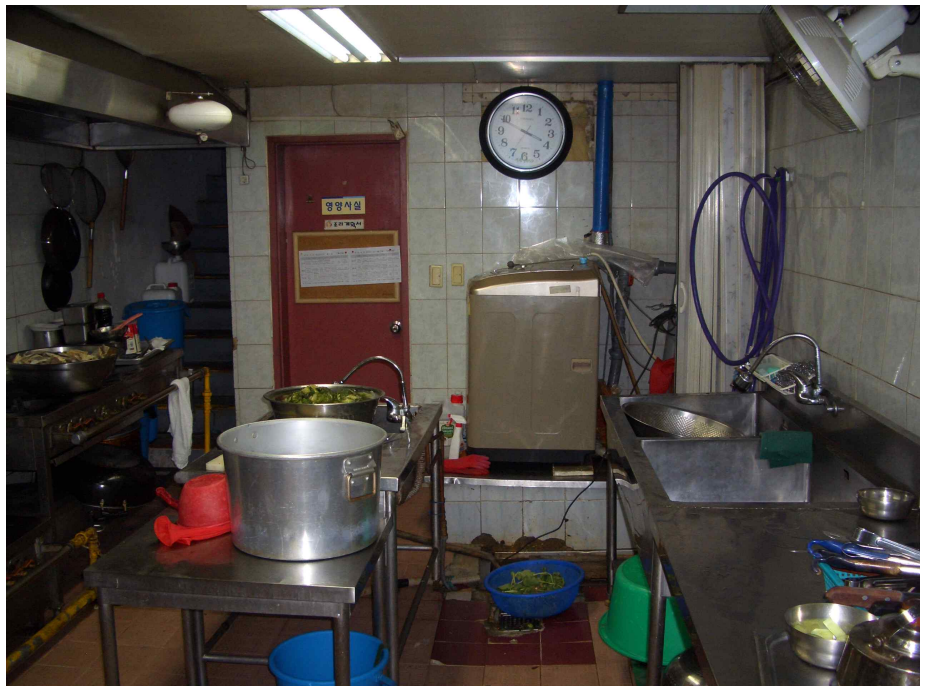
■ 주방

조리기구, 닥트, 환기 시설 등 노후로 인해 비위생적인 환경. 개선 필요함

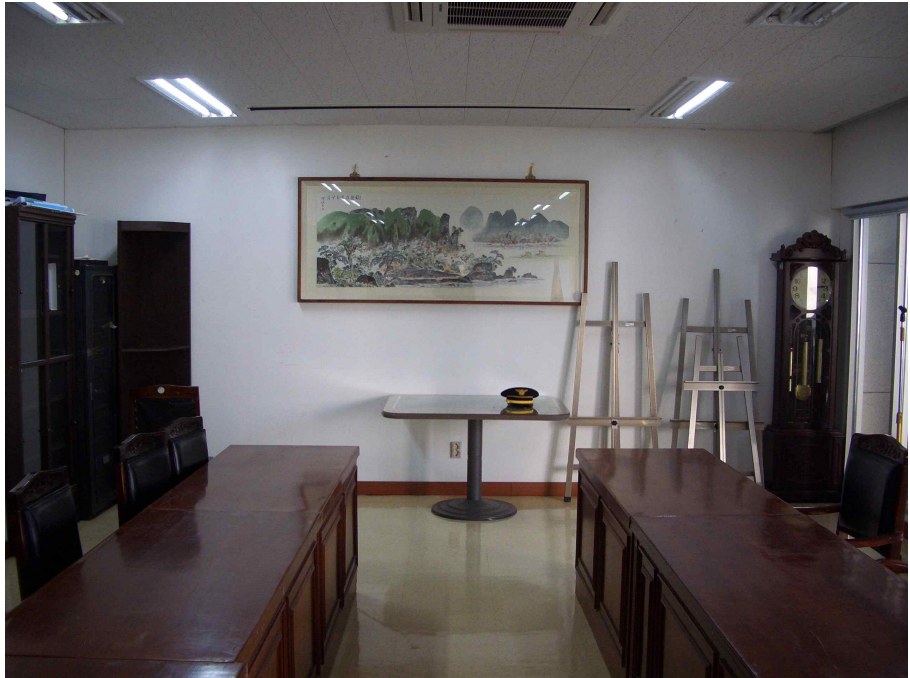
■ 소회의실

책장,집기 등 어수선한 배치로 전용 회의공간으로서 환경이 조성되지 않음.

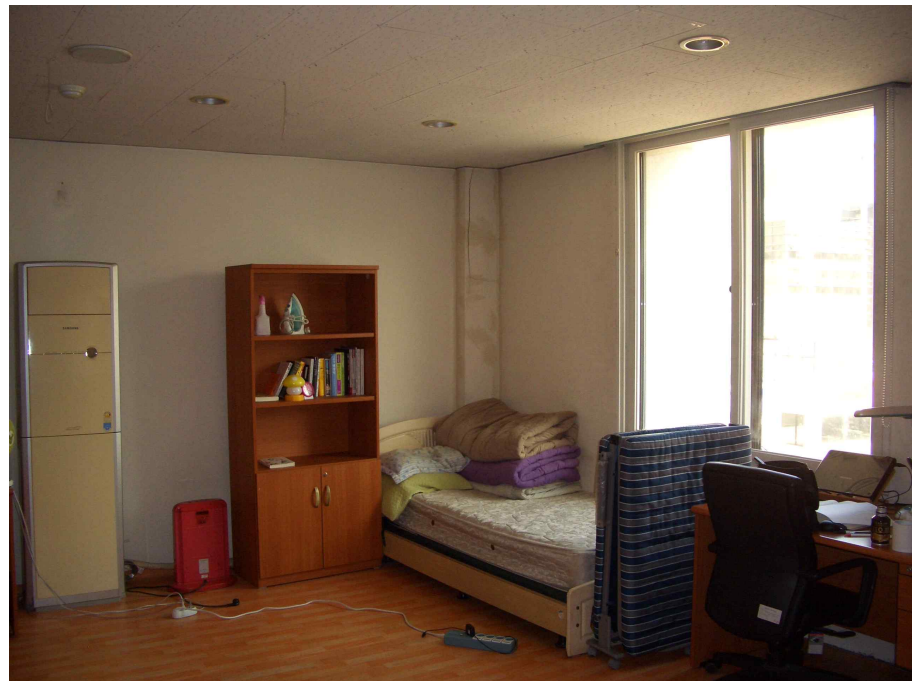
■ 의용소방대실

공간의 활용도가 낮아 시설이 관리되고 있지 않으며, 일부 구간에 하자가 있음.

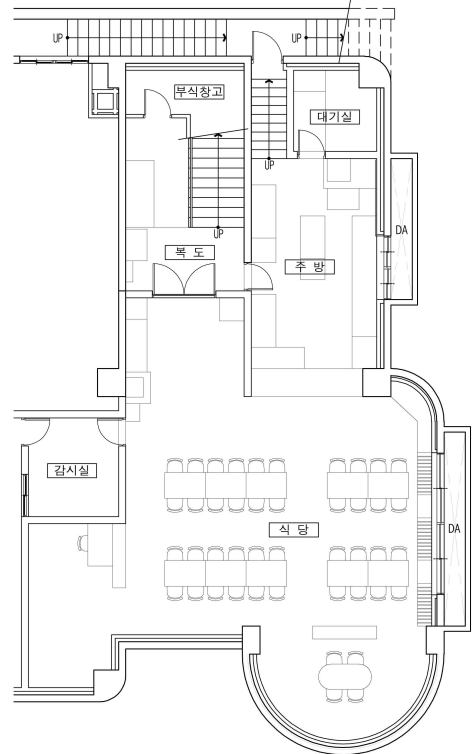
지하1층 식당, 주방평면도(기존)

노후된 설비시설로 위생환경이 좋지 않고 대기실, 창고 등의 배치가 좋지 않아 조리작업 시 불편한 점이 많음.

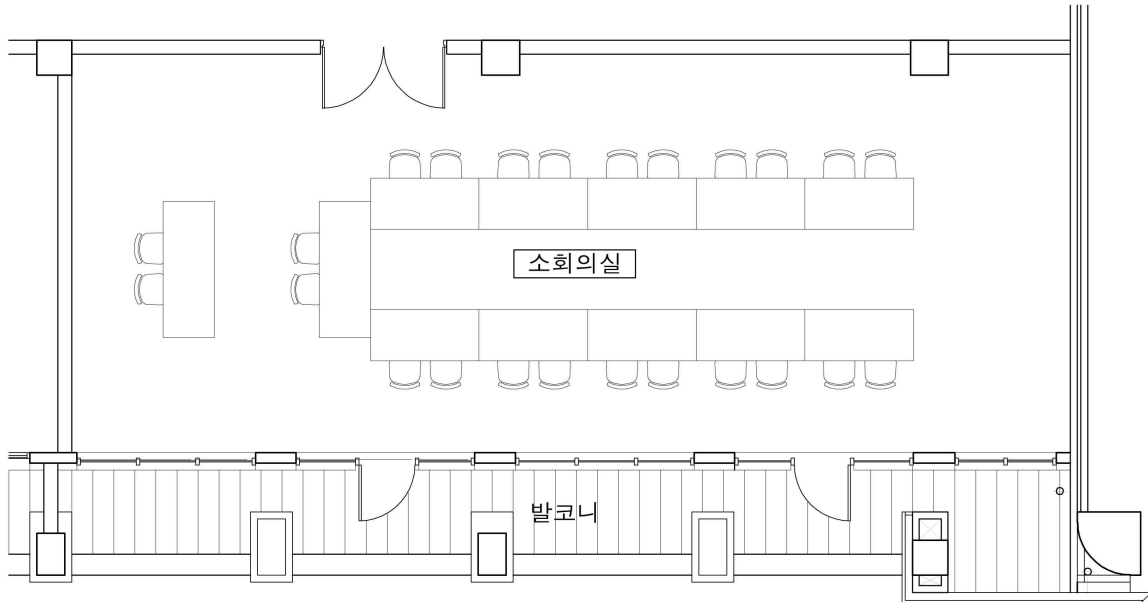
■ 지상3층 소회의실 평면도(기존)

하나뿐인 출입문으로 인해 출입동선이 좋지 않고, 가구배치가 어수선하여 회의분위기를 조성하지 못함.

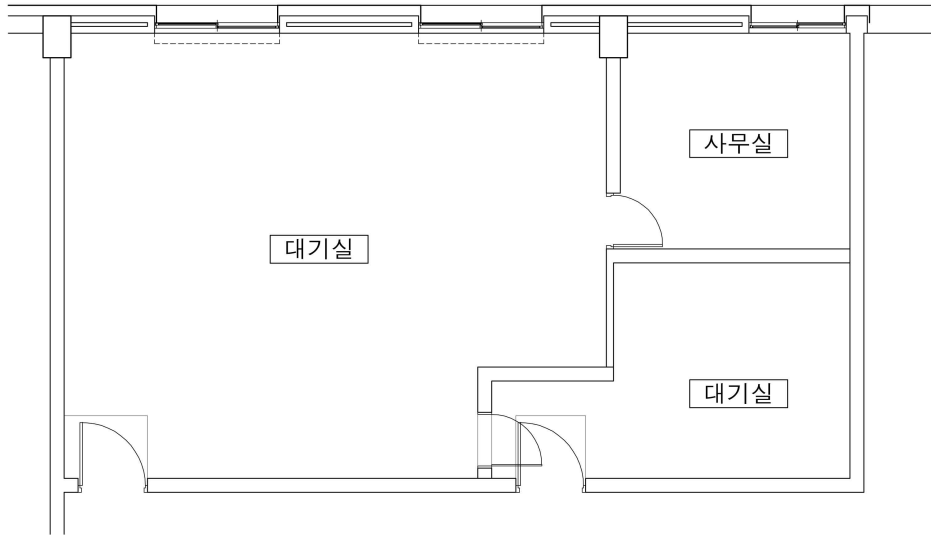
■ 지상5층 의용소방대실 평면도(기존)

이용률에 비해 넓은 공간으로 활용도가 떨어짐.
