2015년 관리 실적 사진

▣ 수세가 양호해진 소나무 사진

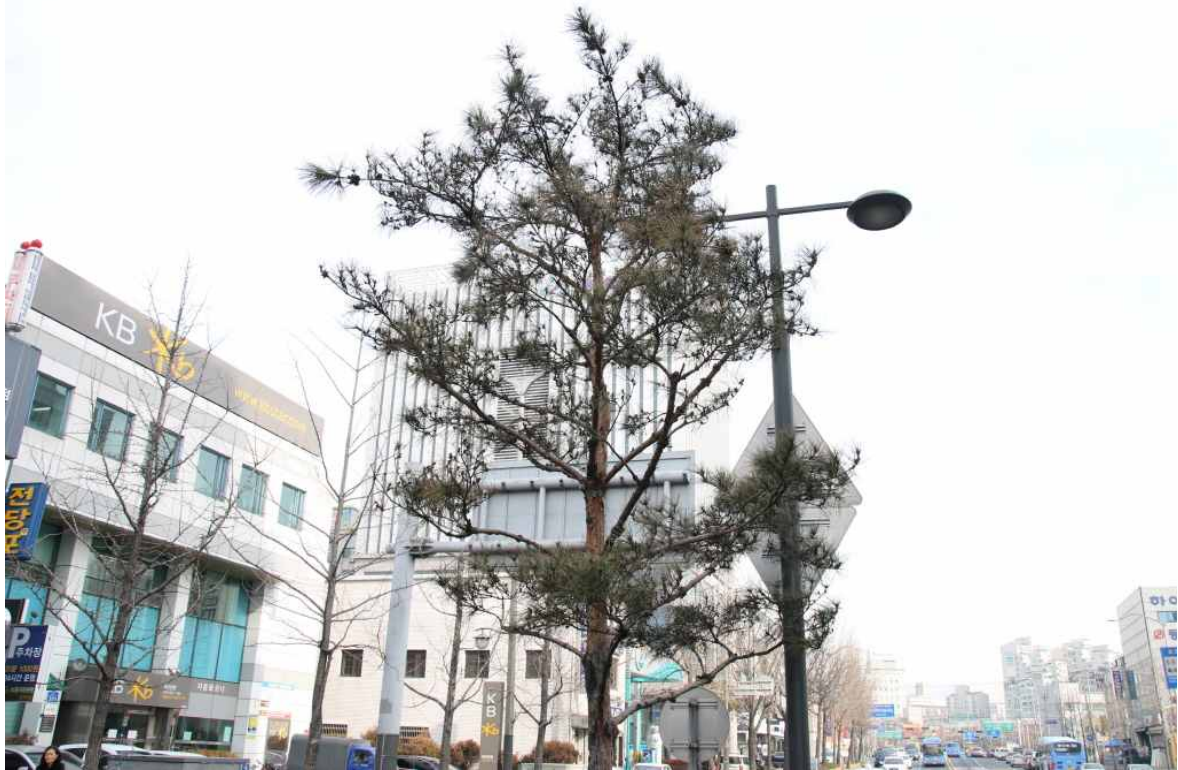
▶ 수유우체국 하행 1번목(2015년 사진, 수목상태 중)

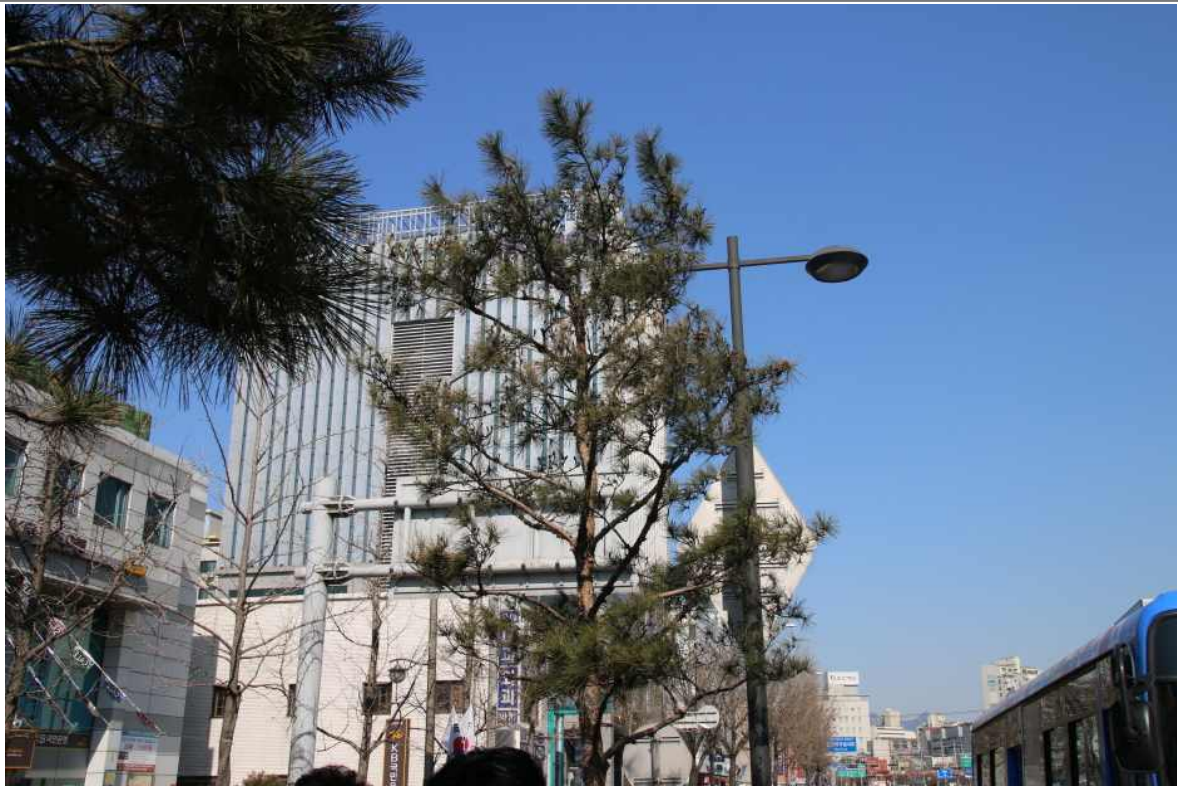
▶ 수유우체국 하행 1번목(2016년 사진, 수목상태 양호)

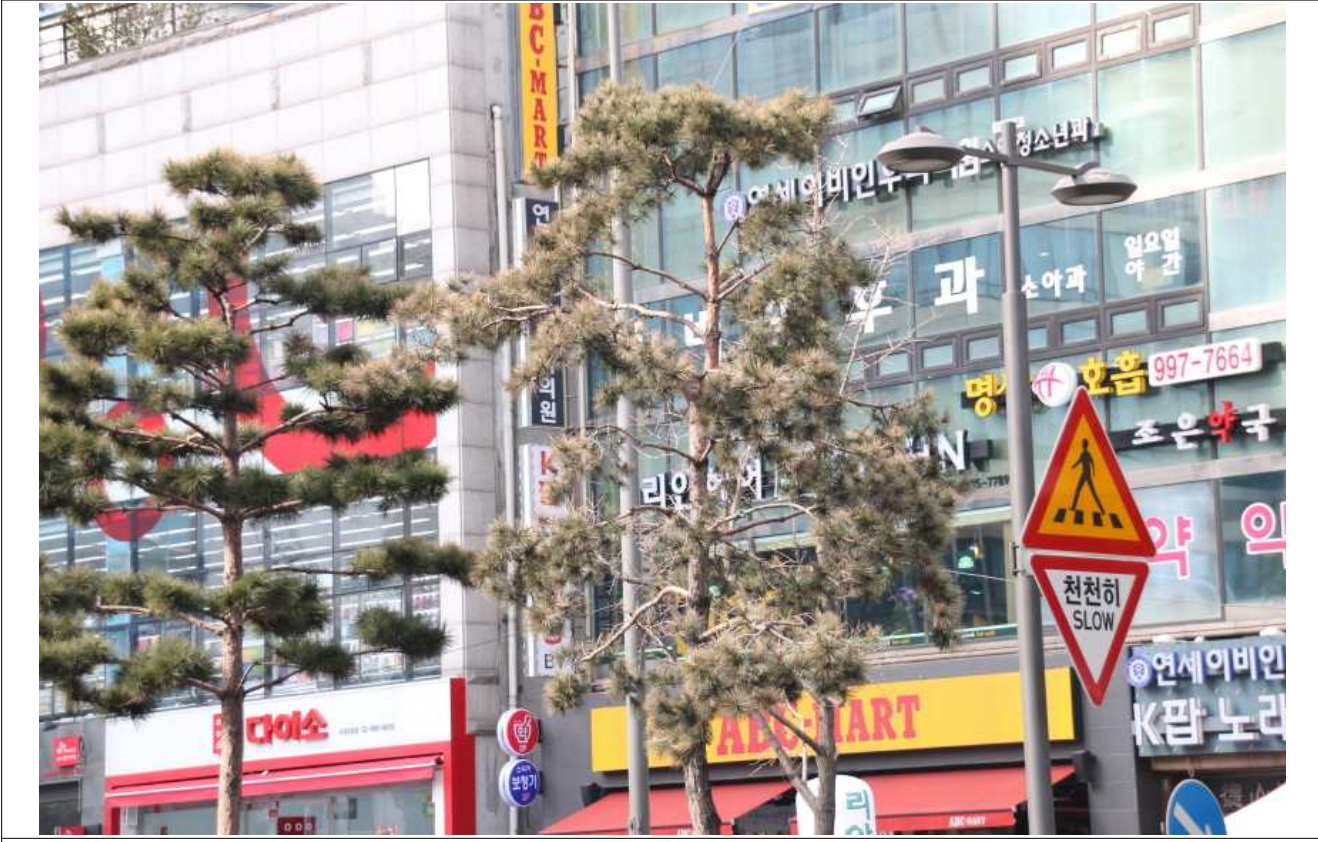
▶ 수유역 하행 20번목(2015년 사진, 수목상태 중)

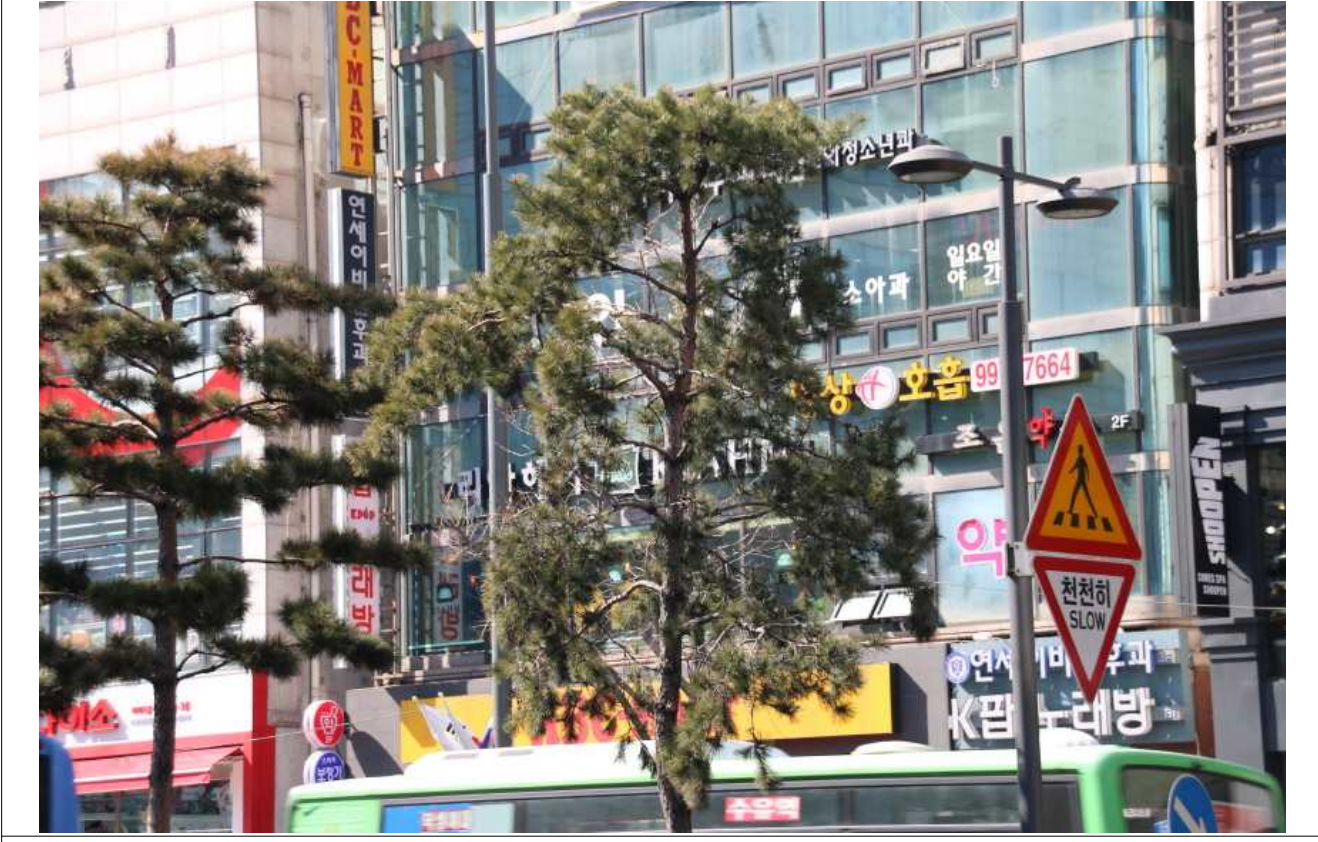
▶ 수유역 하행 20번목(2016년 사진, 수목상태 양호)

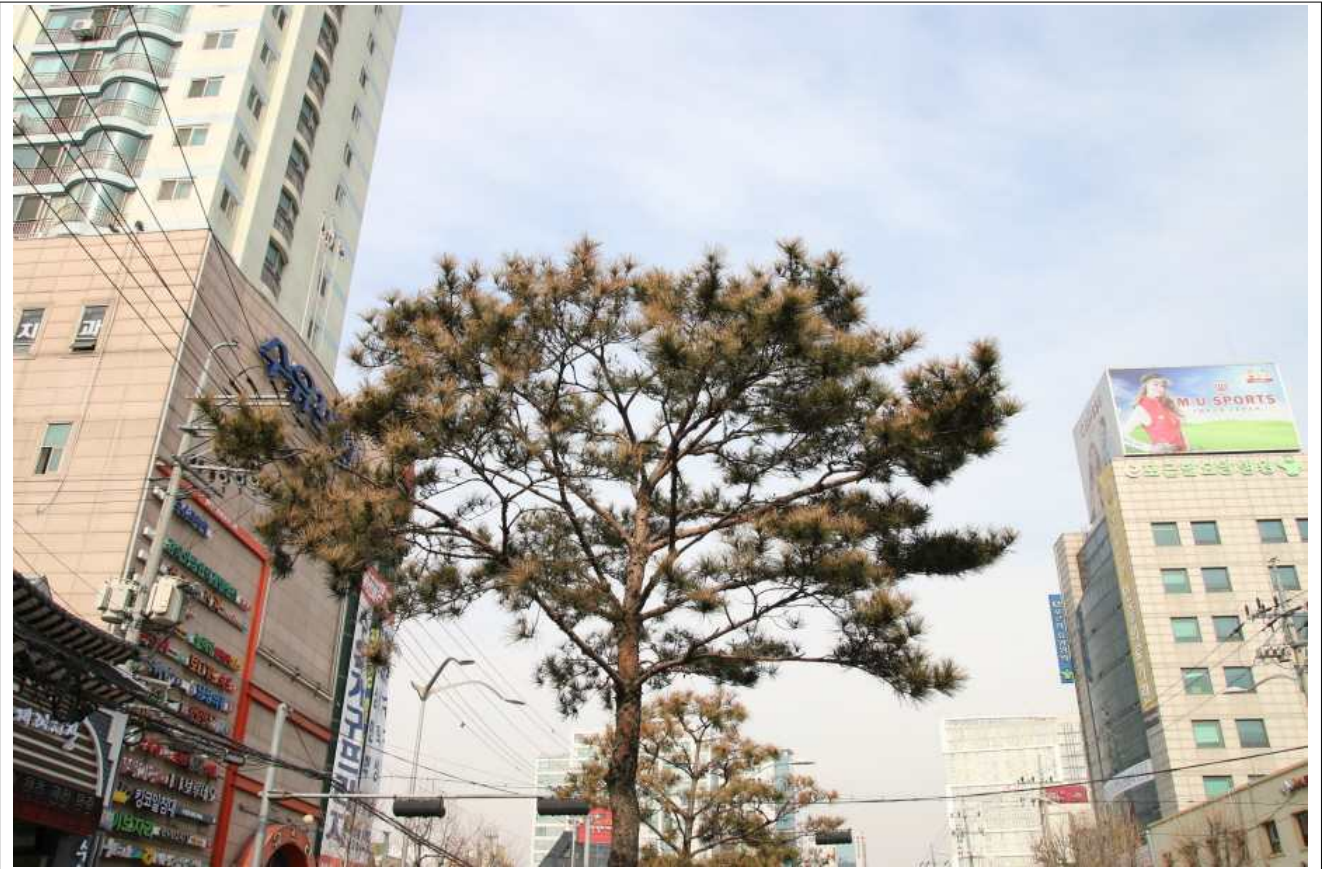
▶ 수유시장 하행 28번목(2015년 사진, 수목상태 심함)

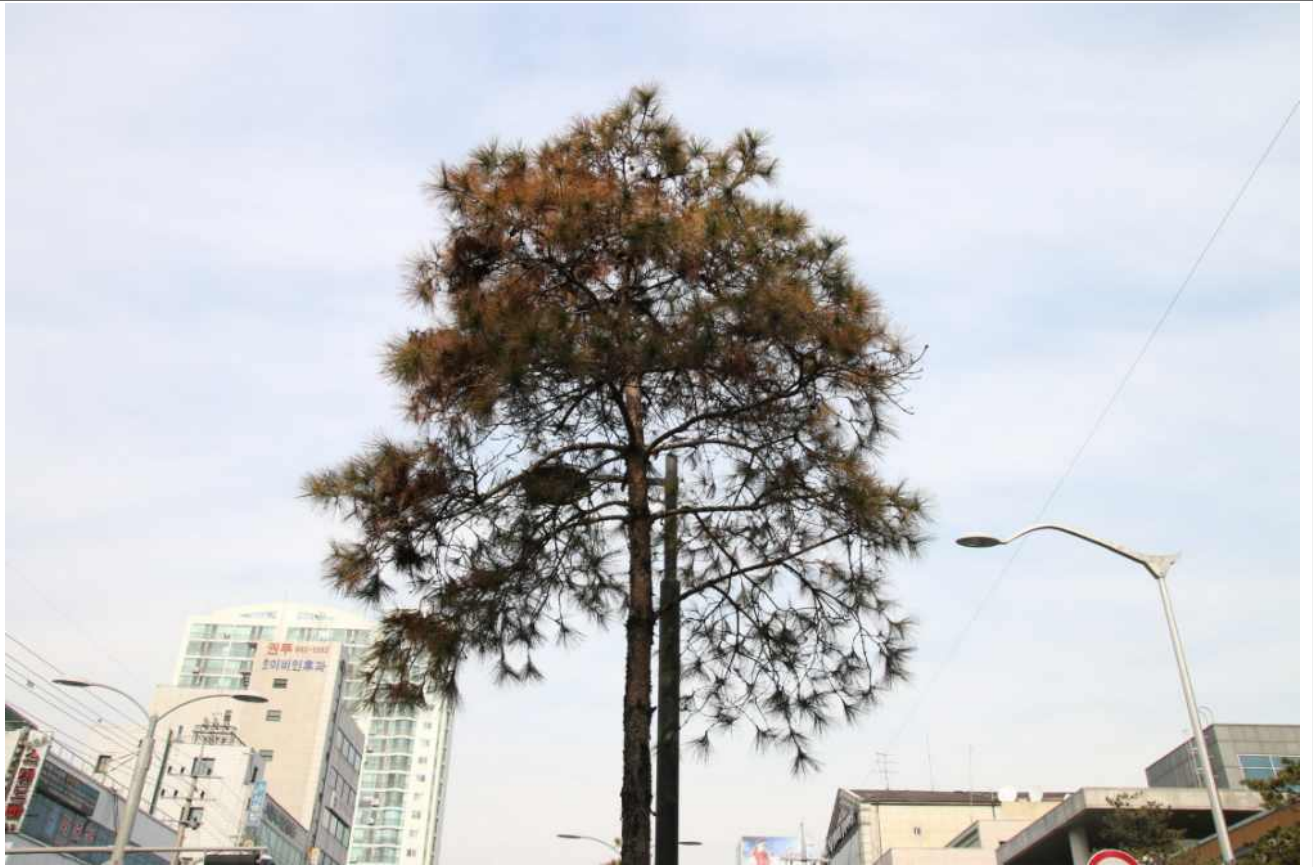
▶ 수유시장 상행 39번목(2015년 사진, 수목상태 심함)

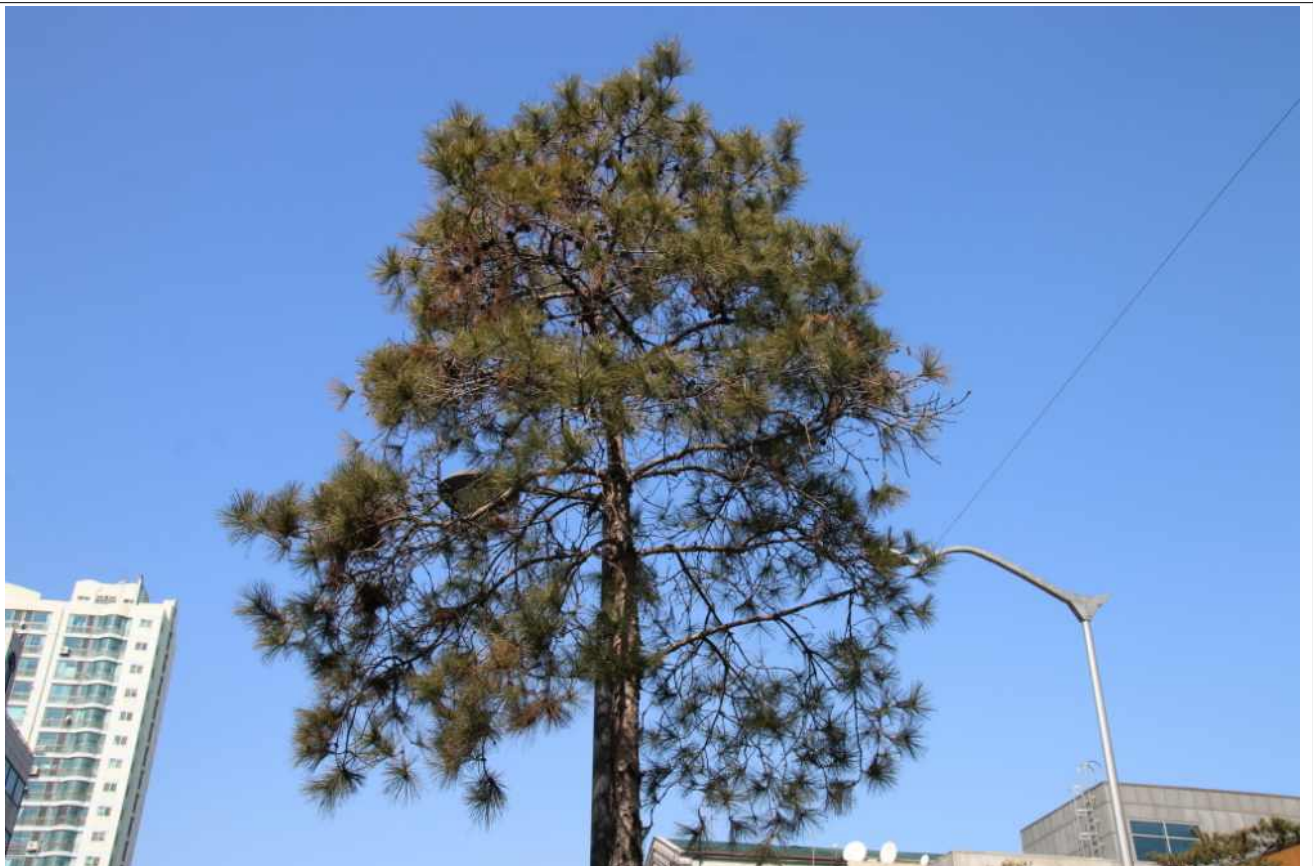
▶ 수유시장 상행 39번목(2016년 사진, 수목상태 중)

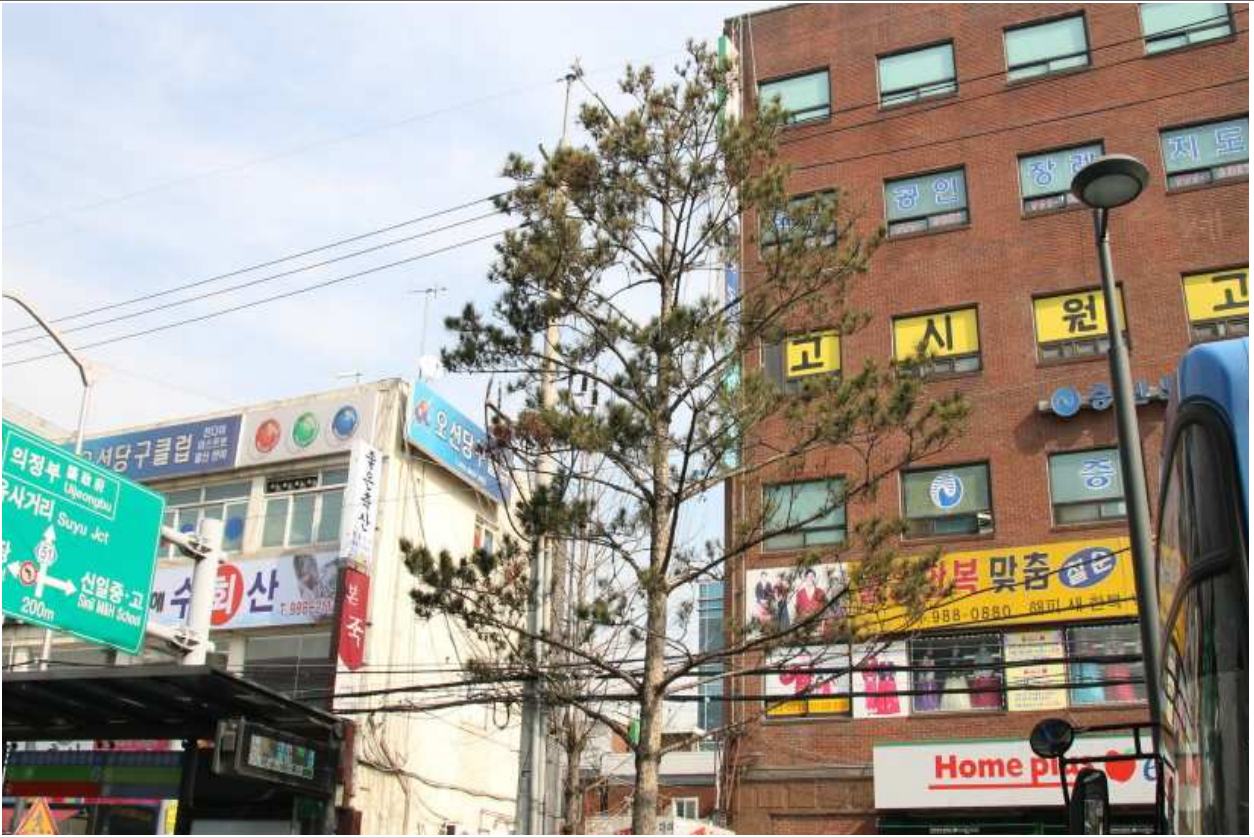
▶ 미아역 상행 56목(2015년 사진, 수목상태 중)

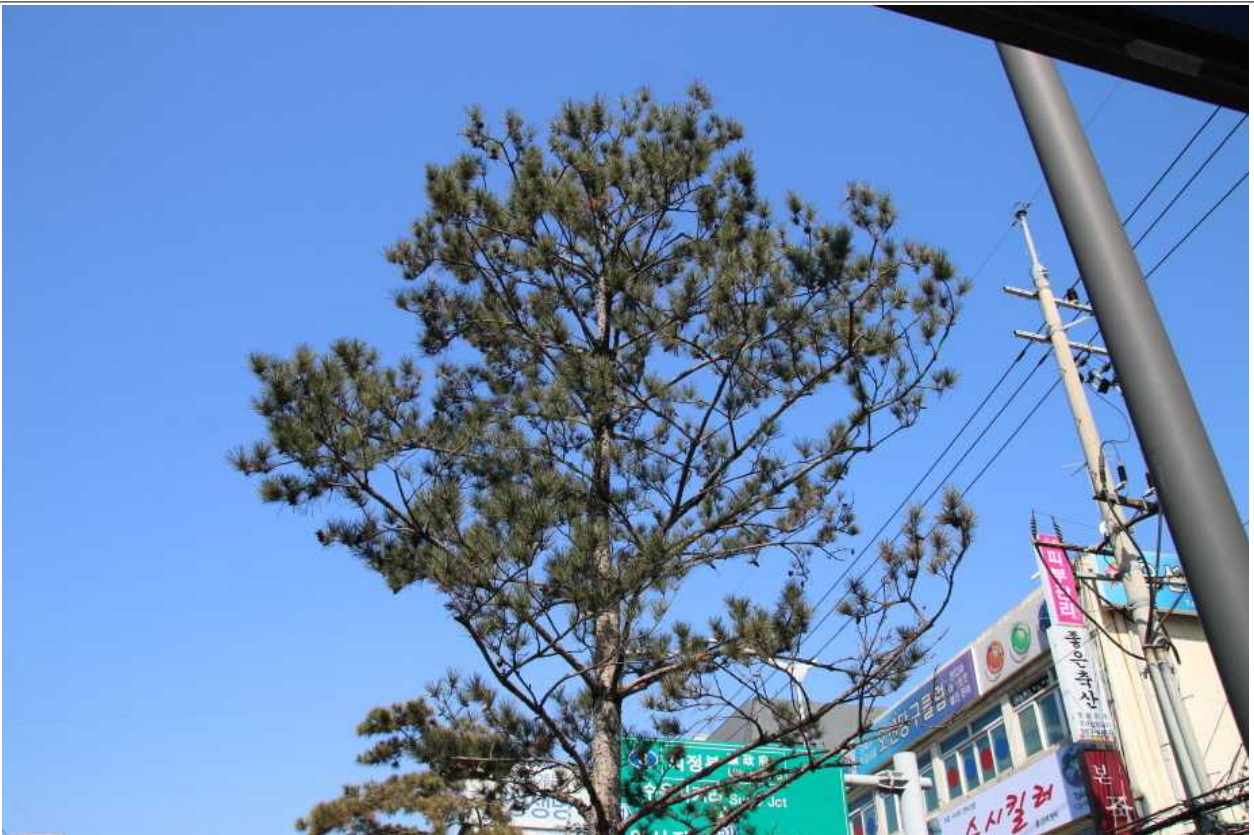
▶ 미아역 상행 56목(2016년 사진, 수목상태 양호)

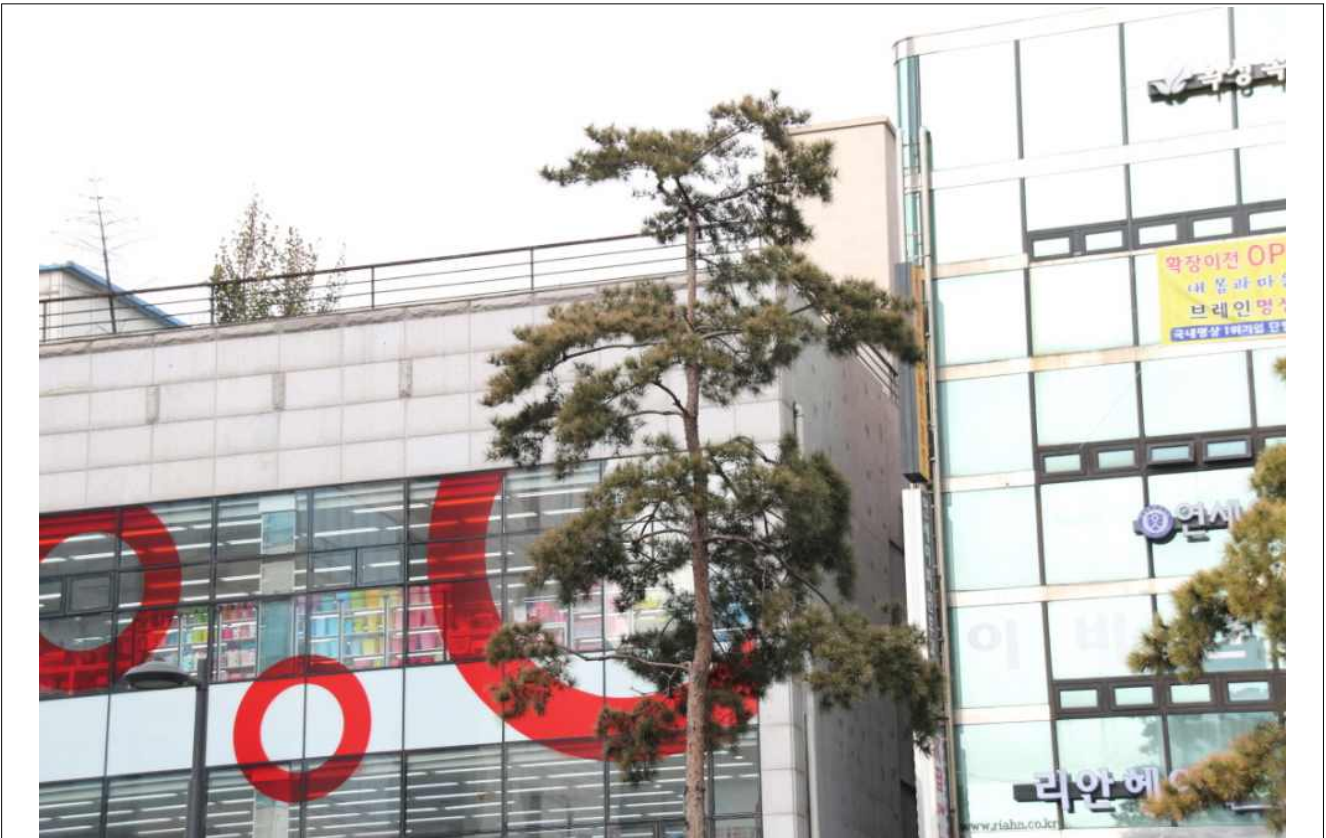
▶ 수유역 하행 23번목(2015년 사진, 수목상태 양호)

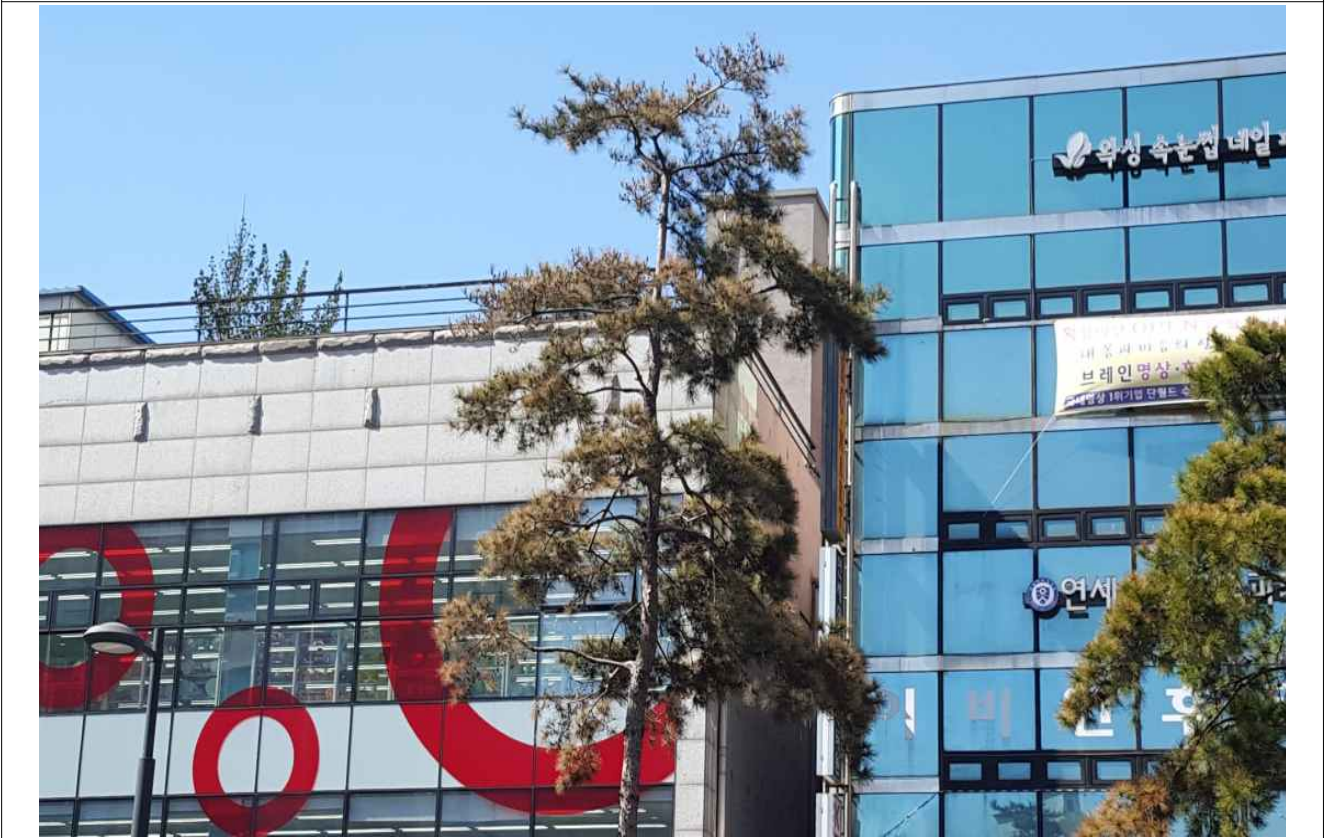
▶ 수유역 하행 23번목(2016년 사진, 수목상태 중)

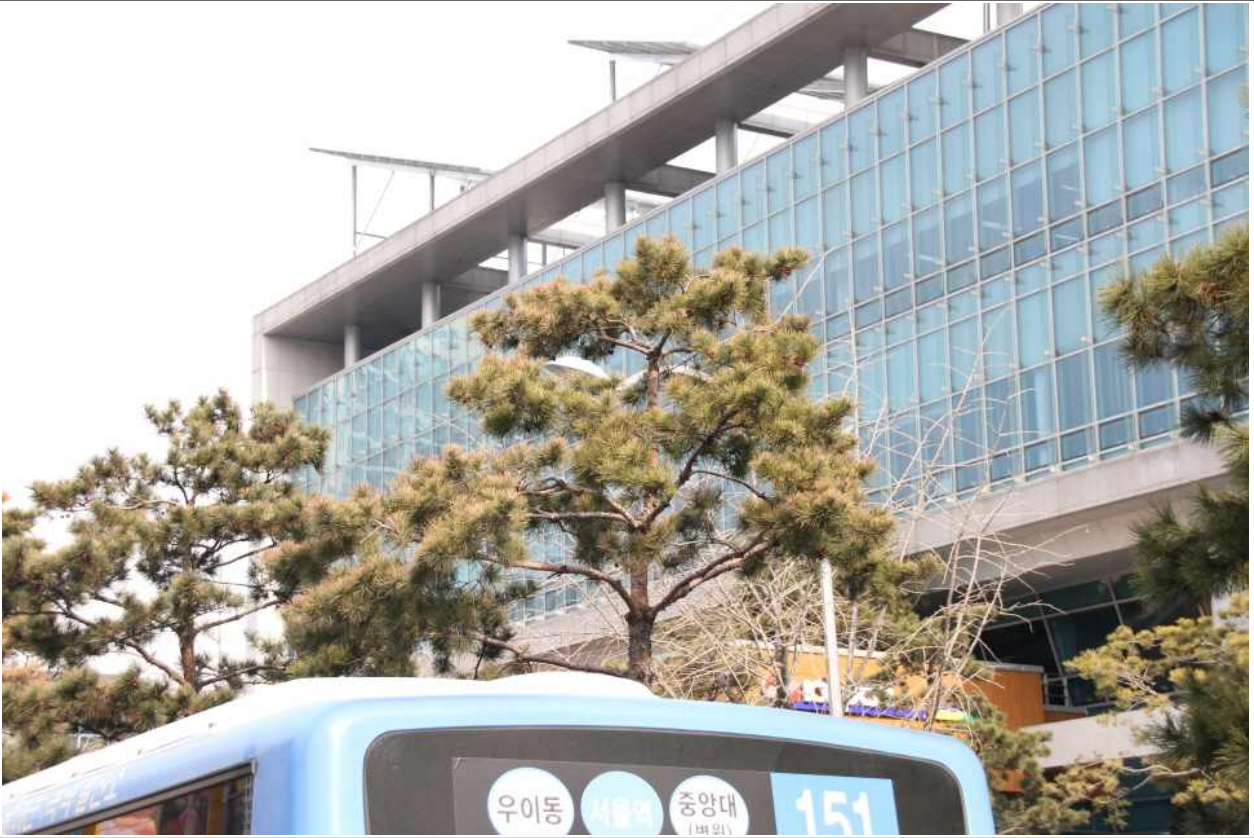
▶ 수유시장 상행 44번목 (2015년 사진, 수목상태 양호)

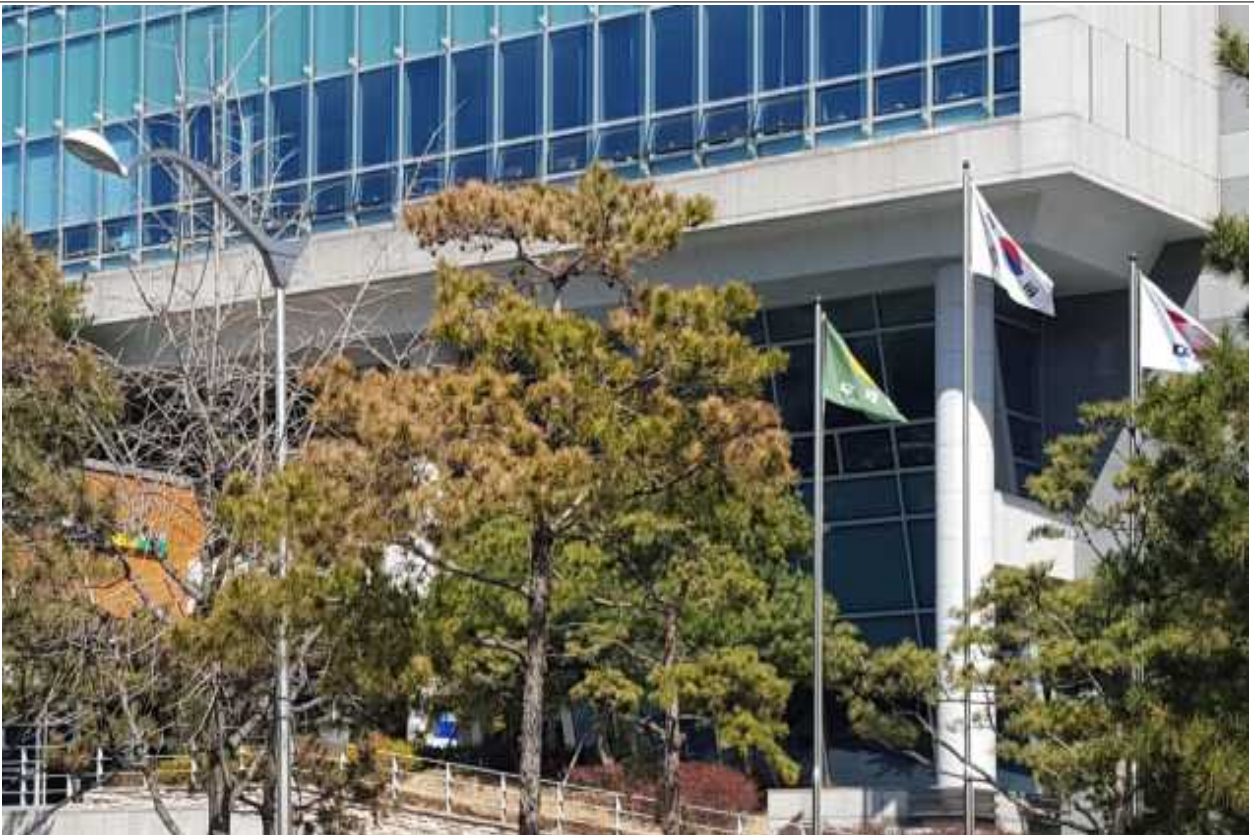
▶ 수유시장 상행 44번목 (2016년 사진, 수목상태 중)

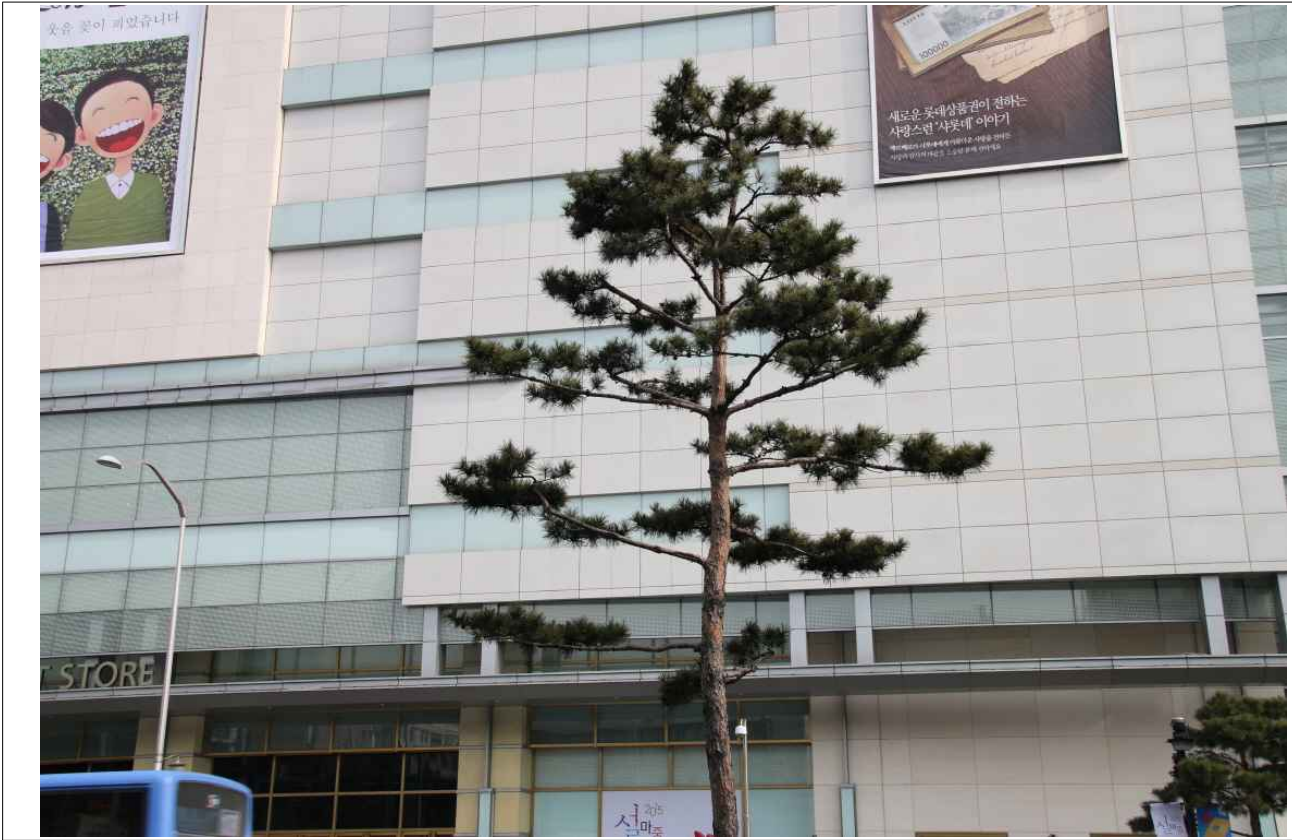
▶ 미아사거리역 하행 72번목 (2015년 사진, 수목상태 양호)

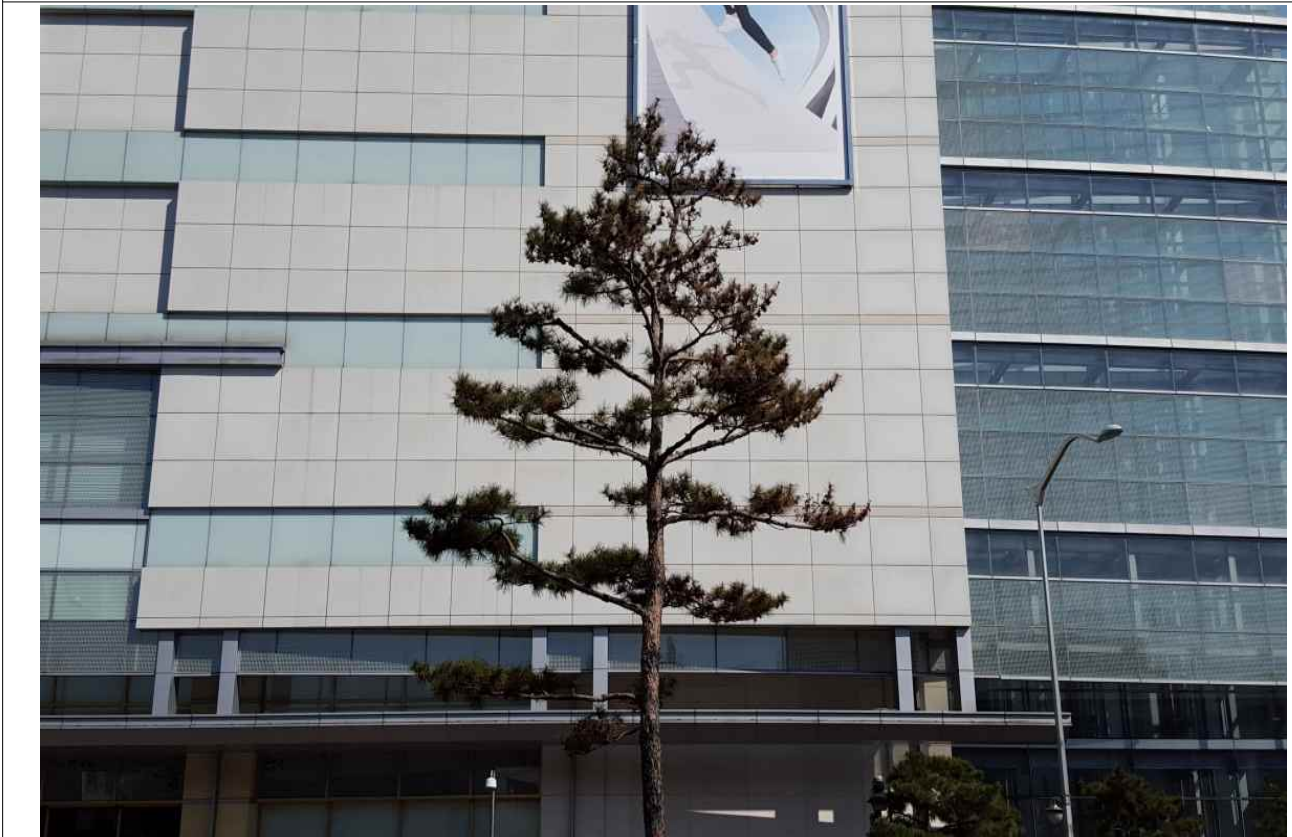
▶ 미아사거리역 하행 72번목 (2016년 사진, 수목상태 심함)
