## 보행약자를 위한 보도환경 개선대책

- 점자블록 및 보도 턱낮춤 개선을 중심으로 -

2015. 11

**안전총괄본부**  
(보도환경개선과)

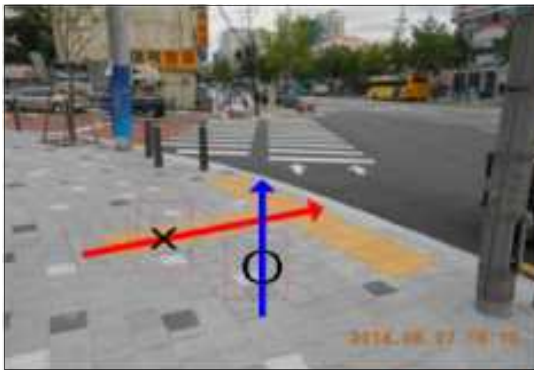
▲ 방향 부적정

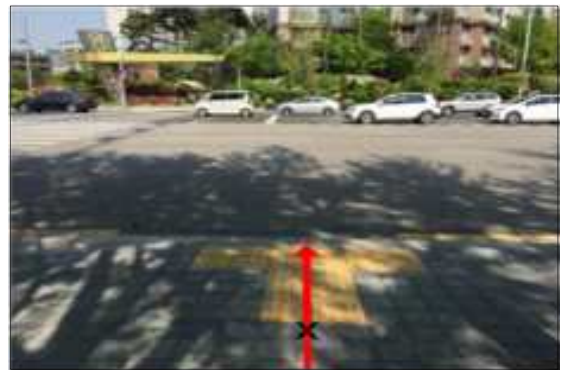
▲ 위치 부적정

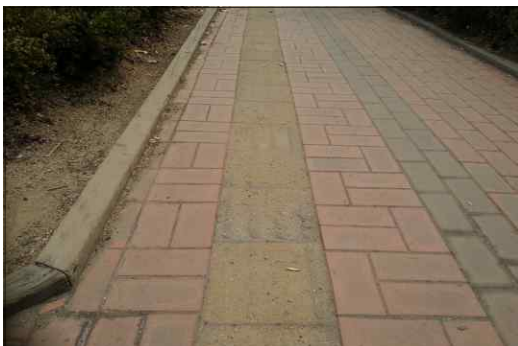
▲ 노후 및 파손

- 노후 파손은 점형블록의 돌출점 높이 3.5mm이하(기준 : 6±1mm), 선형 블록의 돌출선 높이 3.0mm이하(기준 : 5±1mm)로 노후 마모되어 시각장애인의 감지가 불가능하거나, 파손 침하로 보행 불편 초래할 경우임

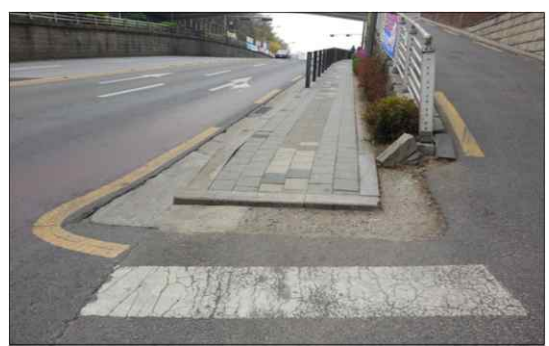
▲ 턱낮춤 부적정

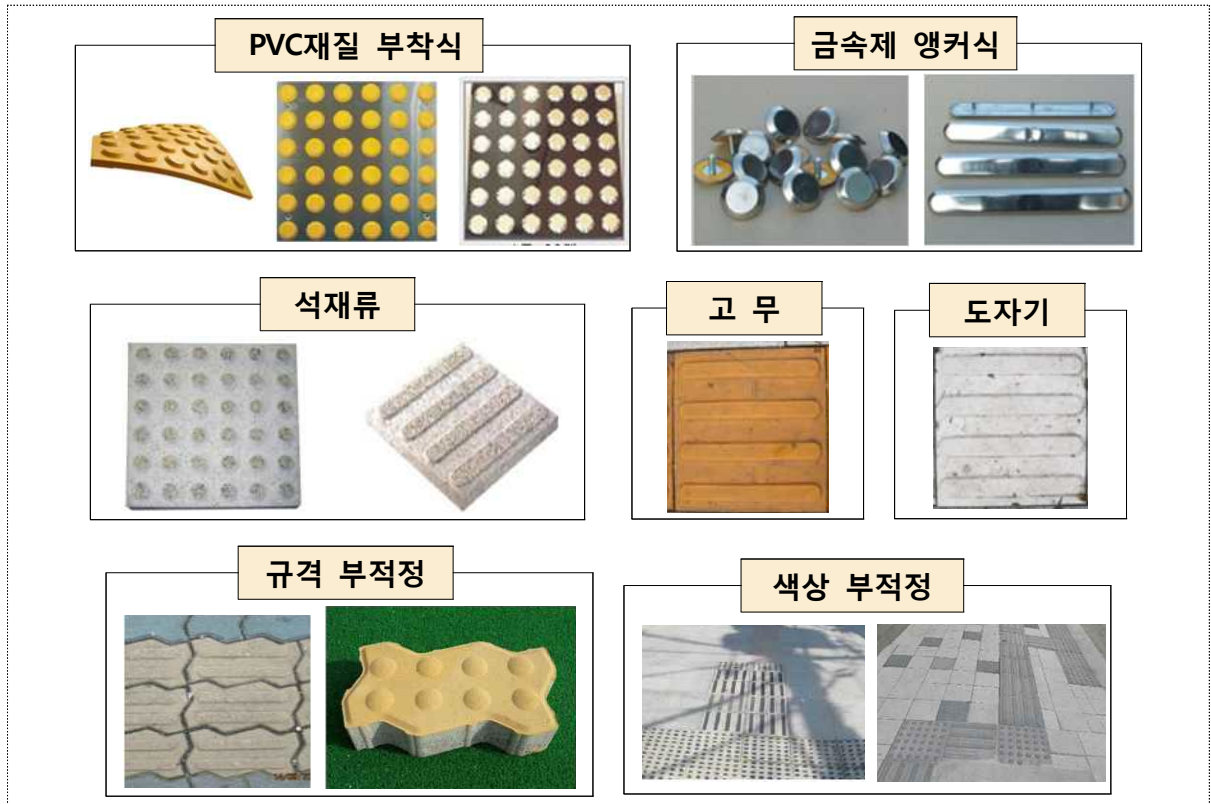
## 〈자재 부적정 예시〉

※ [점자블록 재질 기준] 점자블록은 눈, 비 등 물기에 미끄러지기 쉬운 PVC·고무재질·도자기류 또는 금속재의 앵커형 등을 사용해서는 안되며, KS F 4561 규정에 적합한 고강도 콘크리트 등 내구성과 내마모성이 우수하며 미끄럼저항기준 40~50BPN 이상의 재질을 사용해야 하고, 색상은 황색을 원칙으로 함

- 자재 부적정은 PVC등 비규격 재질로서 노후 파손 등 관리상태가 불량하여 정비가 필요한 경우임

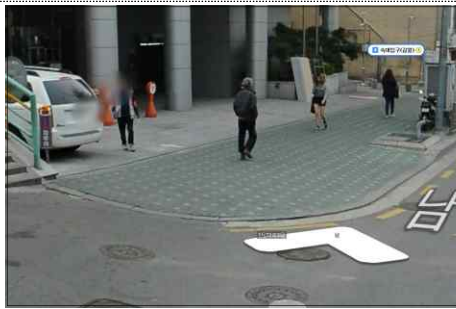
▲ 보도진입부 점자블록 미설치

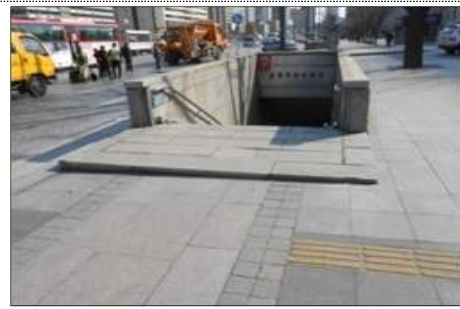
▲ 지하보도앞 점자블록 미설치

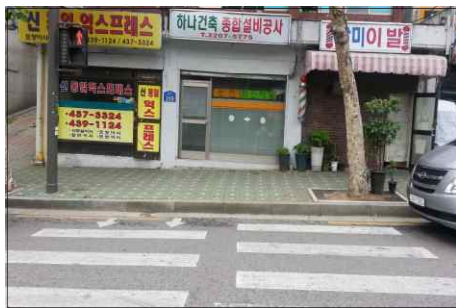
▲ 횡단보도 턱낮춤 및 점자블록 미설치

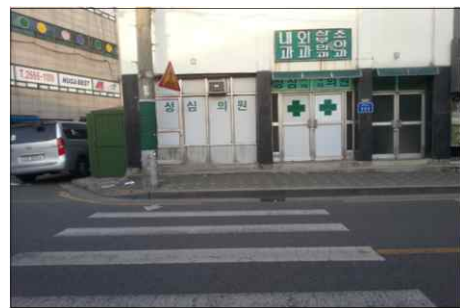
▲ 횡단보도 턱낮춤 및 점자블록 미설치

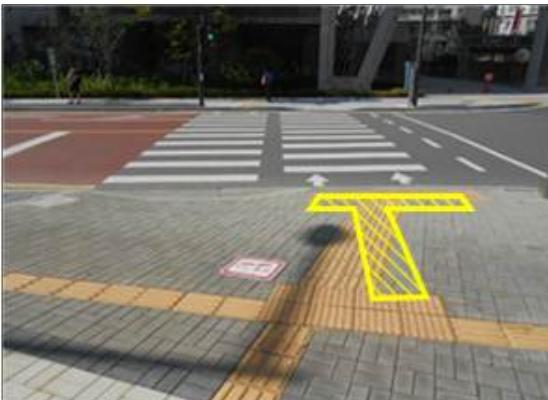
▲ 선형블록 유도방향 부적정 (정비 전)

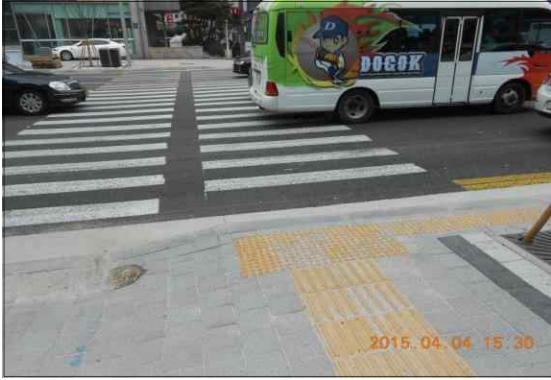
▲ 횡단보도 부분 턱낮춤 (정비 전)

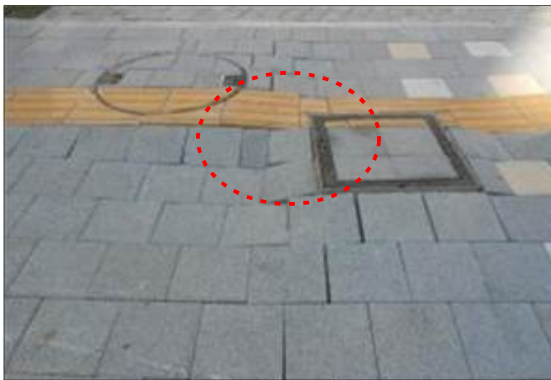
▲ 점자블록 침하 (정비 전)

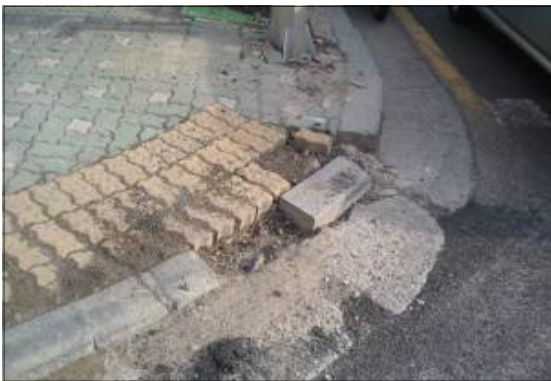
▲ 점자블록 파손 (정비 전)

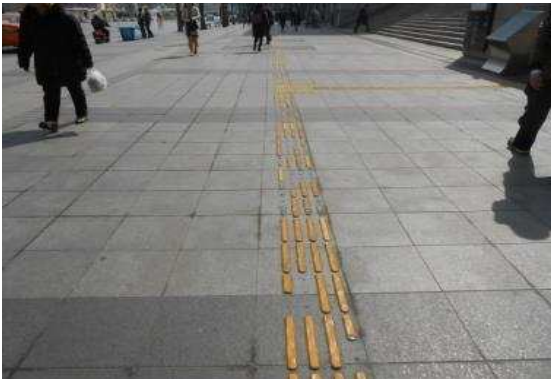
▲ 비규격 점자블록 탈락 (정비 전)

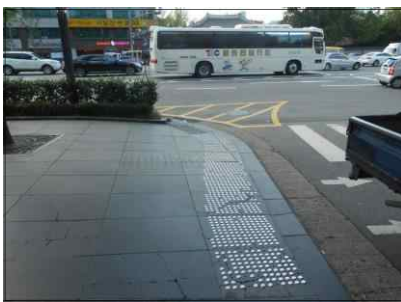
▲ 자재 부적정

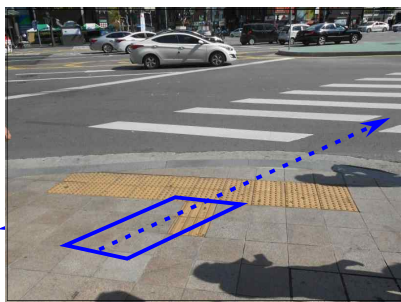
▲ 선형블록의 방향 부적정

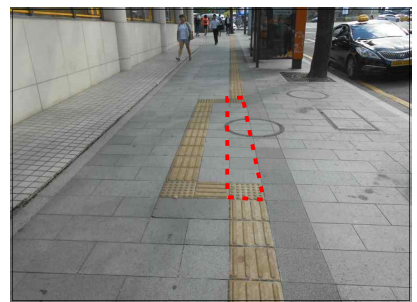
▲ 불필요한 우회 설치

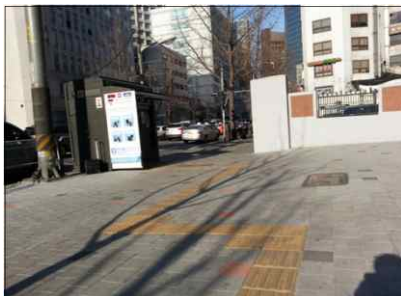
▲ 불필요한 직각 굴절

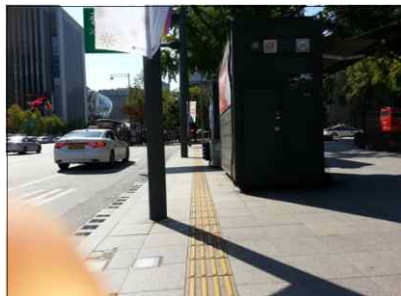
▲ 장애물과 충돌 위험

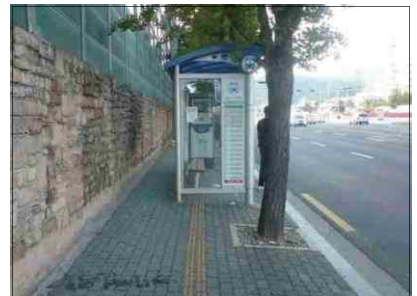
▲ 장애물과 충돌 위험

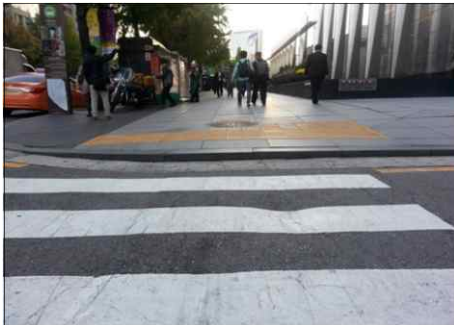
- 휠체어 사용자들의 편의를 위해서는 보도 턱을 없애는 것이 바람직하나, 현장 여건에 따라 턱낮춤부의 물고임 등을 고려하여 보차도 높이차를 1cm까지 허용
- 실제 현장에서는 턱낮춤을 없앨 수 있음에도 1cm로 하거나, 시공오차 등으로 인해 1cm 이상인 경우가 많아,
- 휠체어·유모차 등 바퀴달린 이동수단 이용자의 통행 불편

▲ 횡단보도 턱낮춤부 단차 გადა 사례

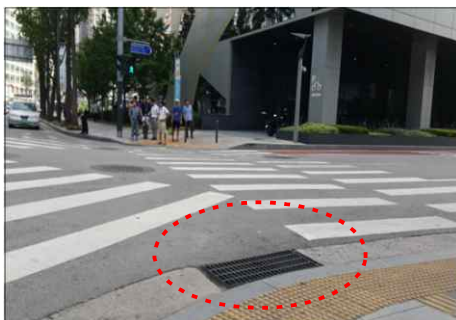
- 보도 턱낮춤 구간에는 휠체어 이용자의 횡단시 불편을 초래하지 않고 악취로 인한 불쾌감을 주지 않도록 빗물받이를 설치하지 않아야 하나,
- 턱낮춤 구간에 빗물이 모이도록 경사조정 해 빗물받이를 설치한 사례가 많아 교통약자의 횡단보도 이용시 불편을 초래

▲ 턱낮춤 구간 빗물받이 배치(부적정)

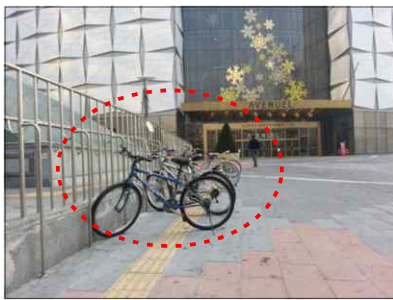
▲ 선형블록 위 자전거 주차

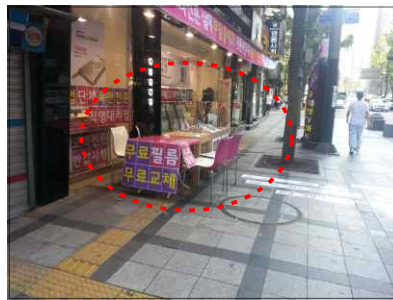
▲ 선형블록 위 진열대 적치

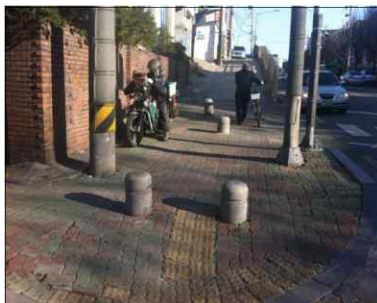
▲ 낮은 높이의 석재 블라드

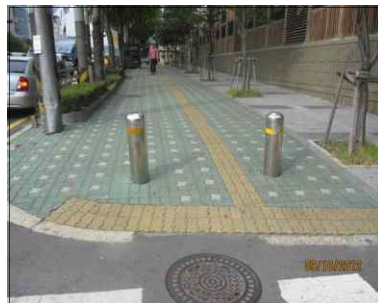
▲ 철재 블라드

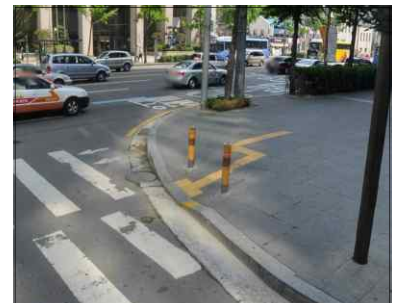
▲ 목재 블라드

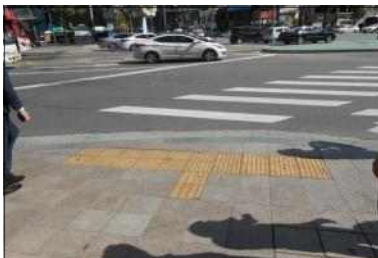
▲ 유도방향 부적정

- 대상 구간 : 세종대로(광화문~승례문) 양측 보도
- 정비 내용 : 점자블록 및 턱낮춤 정비
- 소요 예산 : 280백만원
- 정비 기간 : 2015. 10~11월
- 정비 방법 : 자치구(중구, 종로구)에 예산 재배정하여 정비 시행  
- 가로시설물 세부현황도 및 점자블록 설계도 시범 작성

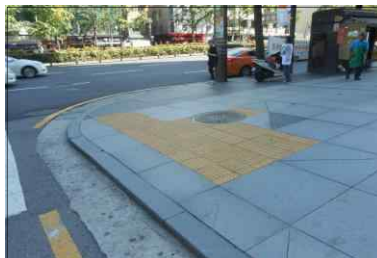
▲ 턱낮춤 단차과다 및 점자블록 설치방법 부적정

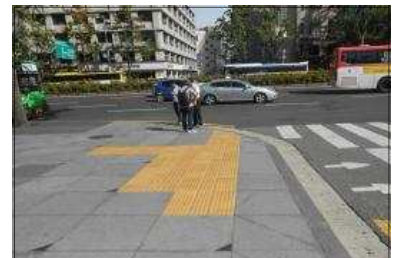
▲ 설치방법 부적정(과다설치)
