2003년 하수도관리 전산시스템 유지관리용역
2차 감리 결과보고서

2004. 5

서울시정개발연구원

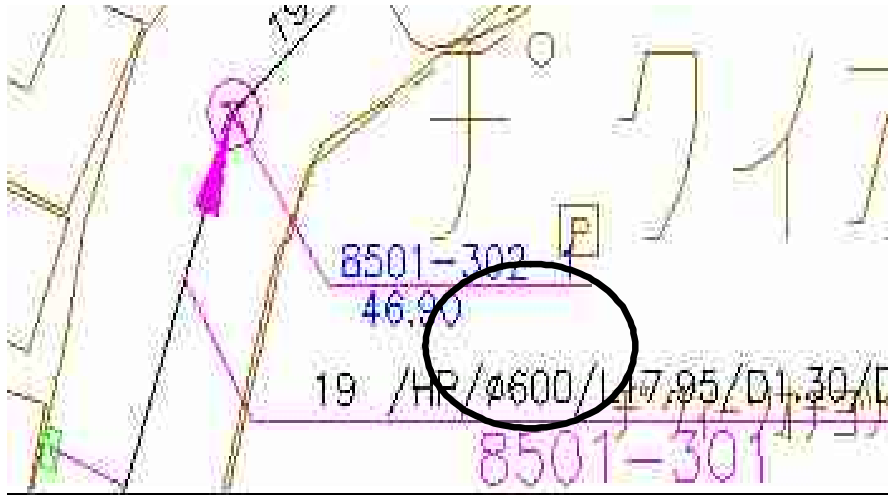
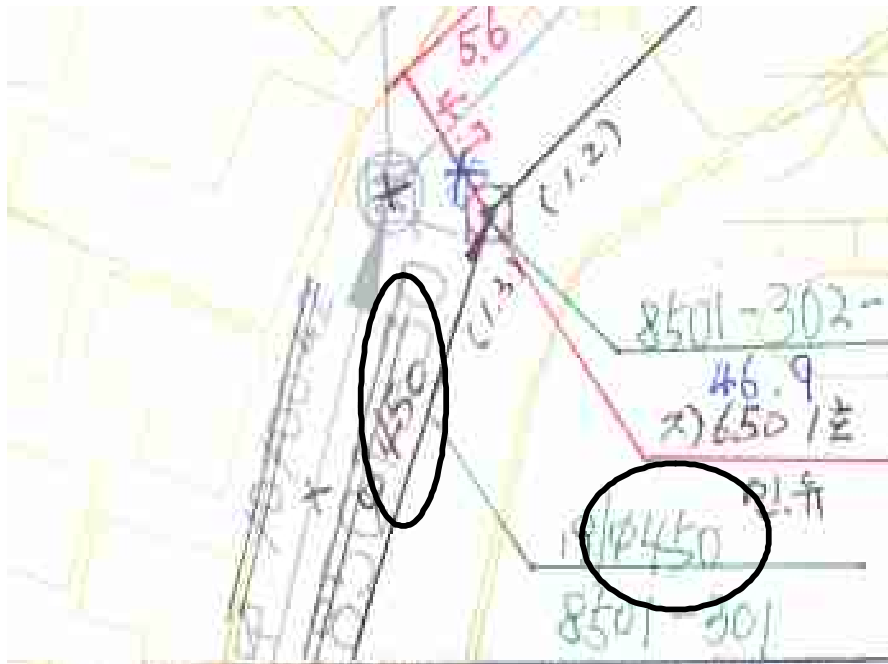
<그림 3> 육안중첩검수 오류(환경오기)

- 사례 1) 출력도면과 조사도면의 환경이 상이함.

오류내용	환경오기(출력도면 : 600, 조사도면 : 450)
출력도면

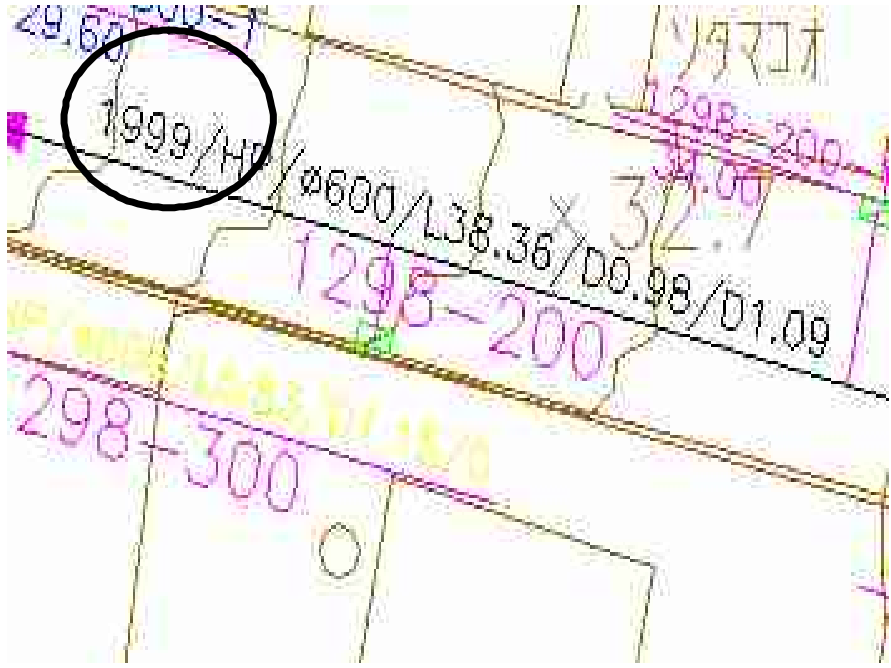
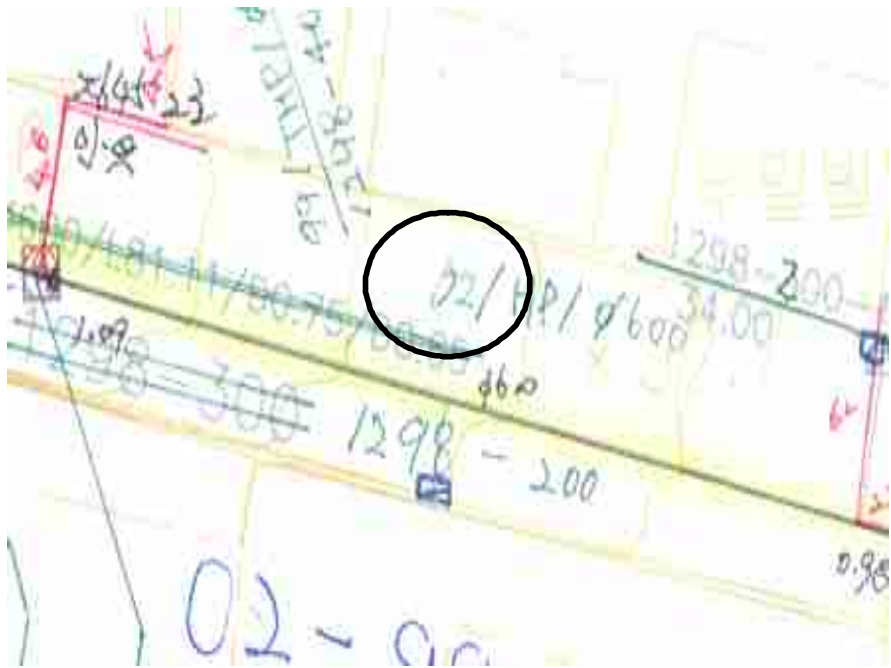
<그림 5> 육안중첩검수 오류(연도오기)

- 사례 3) 출력도면과 조사도면의 연도가 상이함.

오류내용	연도오기(출력도면 : 1999, 조사도면 : 2002)
출력도면

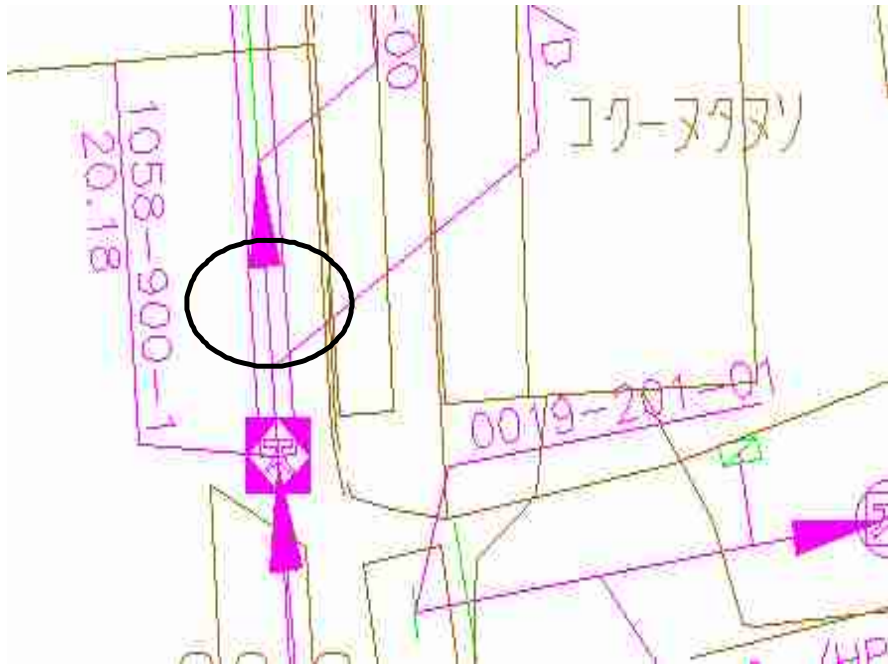
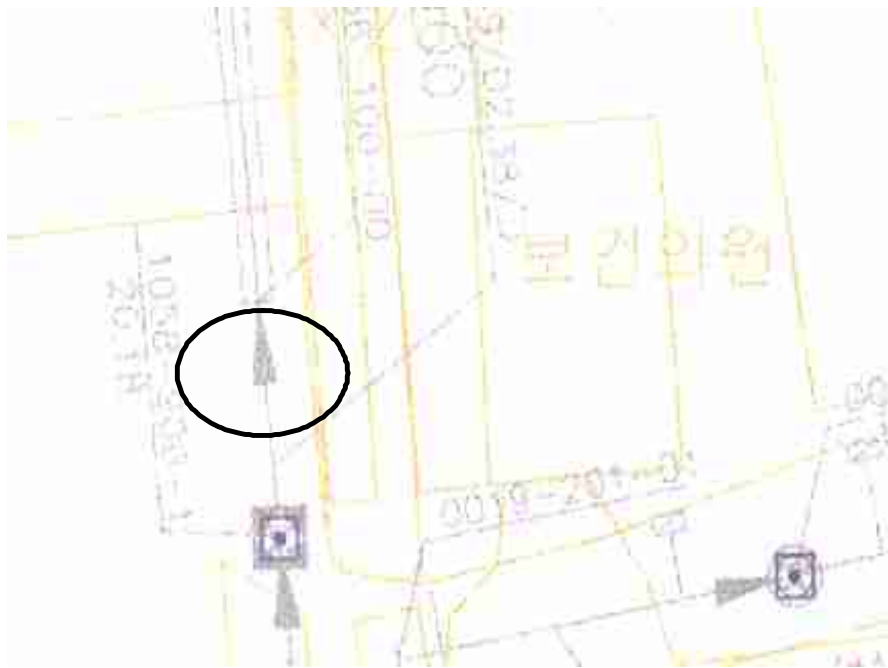
<그림 6> 육안중첩검수 오류(관 표기오기)

○ 사례 4) 출력도면과 조사도면의 관 표기가 상이함.

오류내용	관 표기오기
출력도면

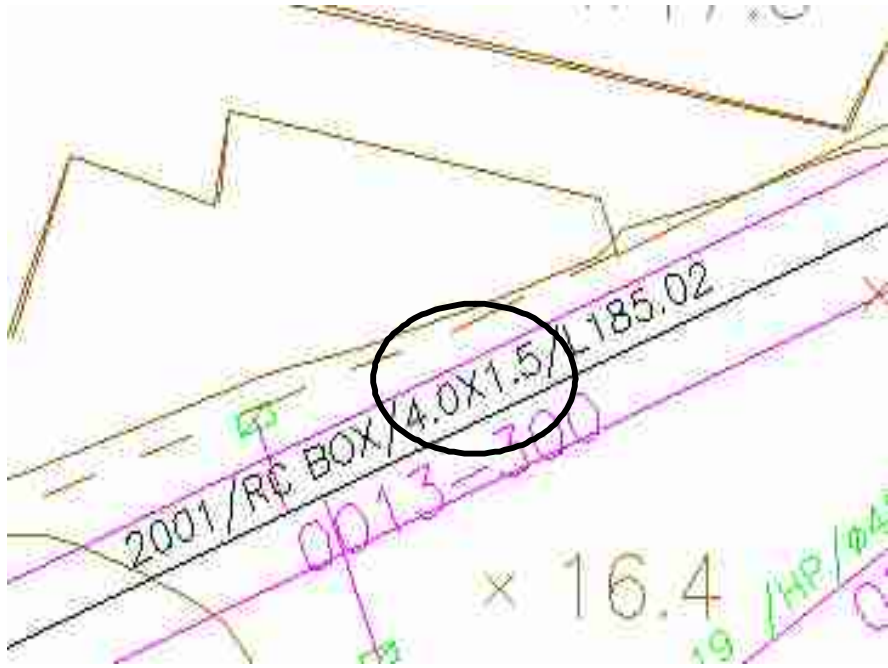
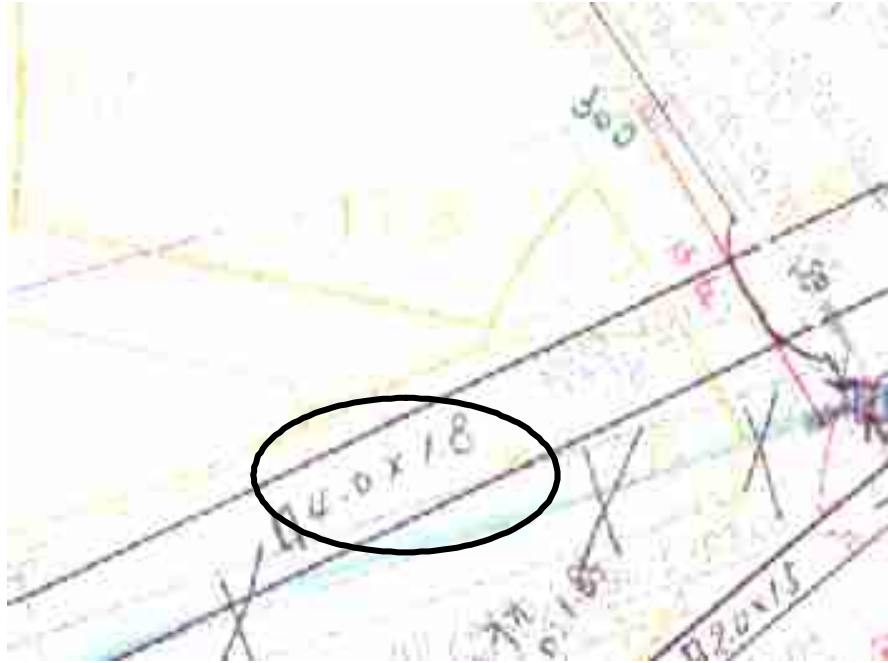
<그림 7> 육안중첩검수 오류(관 규격 오기)

- 사례 5) 출력도면과 조사도면의 관 규격이 상이함.

오류내용	관 규격오기(출력도면 : 4.0×1.5, 조사도면 : 4.0×1.8)
출력도면

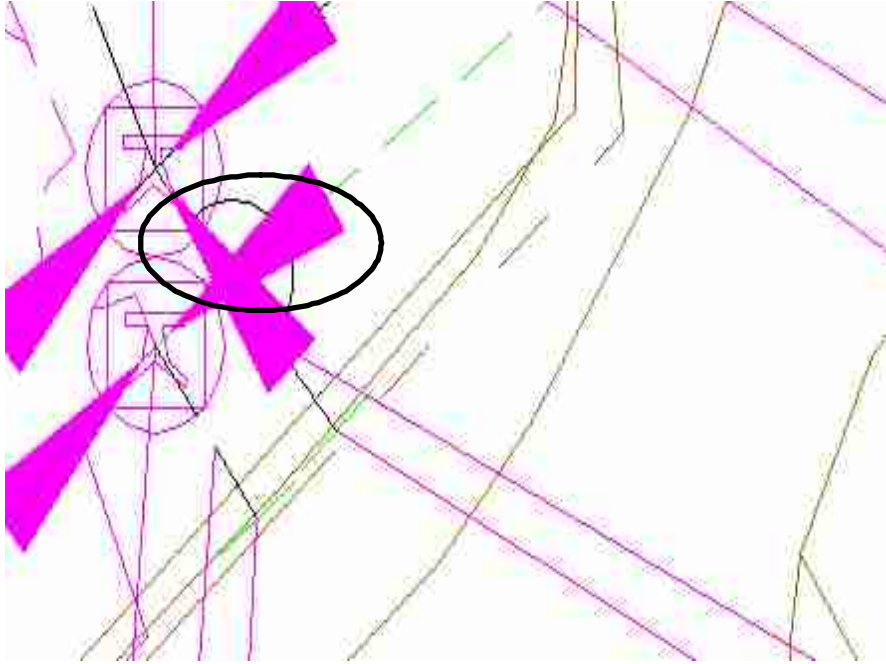
<그림 8> 육안중첩검수 오류(관로 상·하월 표기 오기)

- 사례 6) 출력도면과 조사도면의 관로 상·하월 표기가 상이함.

오류내용	관로 상·하월 표기 오기
출력도면

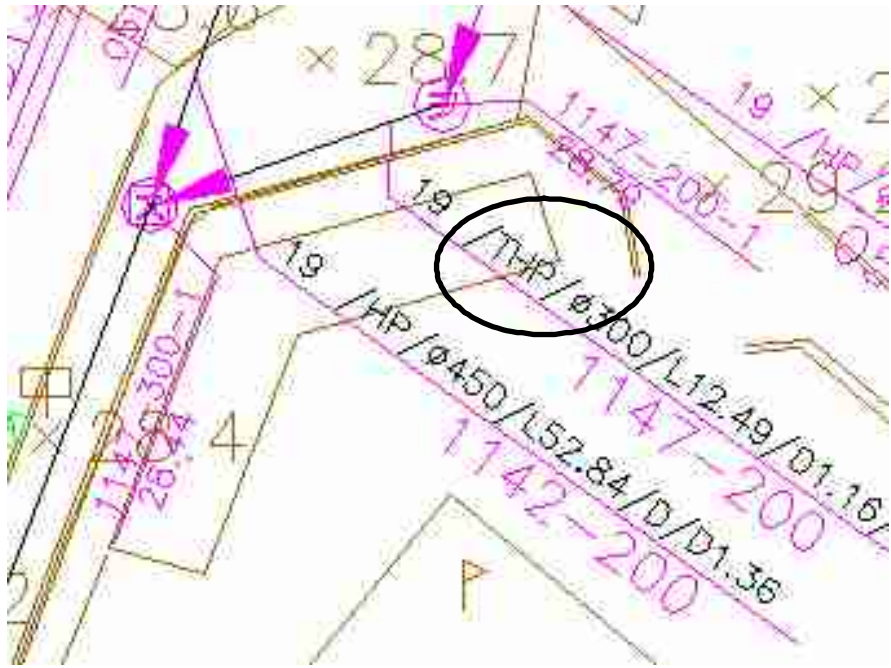
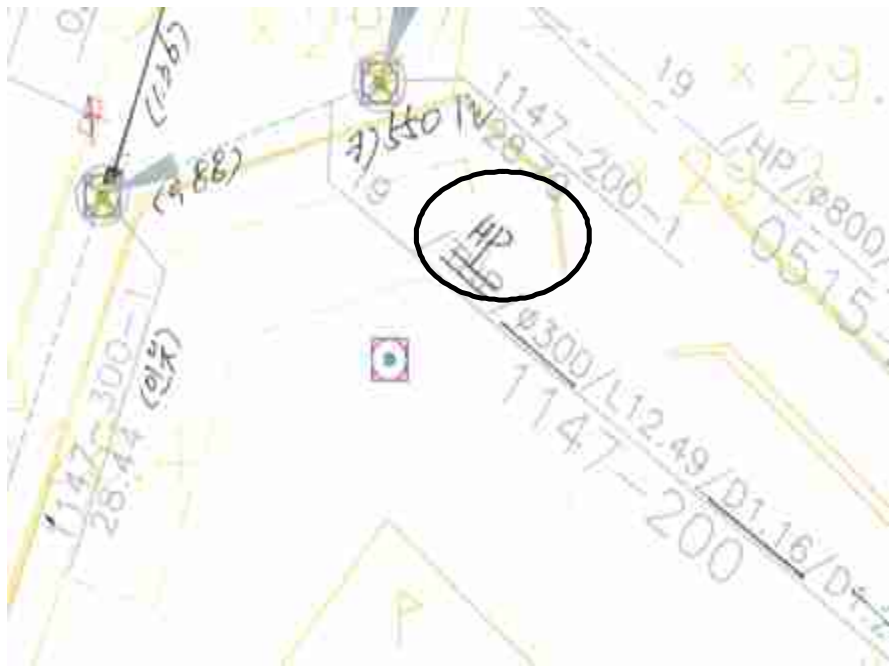
<그림 9> 육안중첩검수 오류(관중 오기)

○ 사례 7) 출력도면과 조사도면의 관중이 상이함.

오류내용	관중 오기(출력도면 : THP, 조사도면 : HP)
출력도면

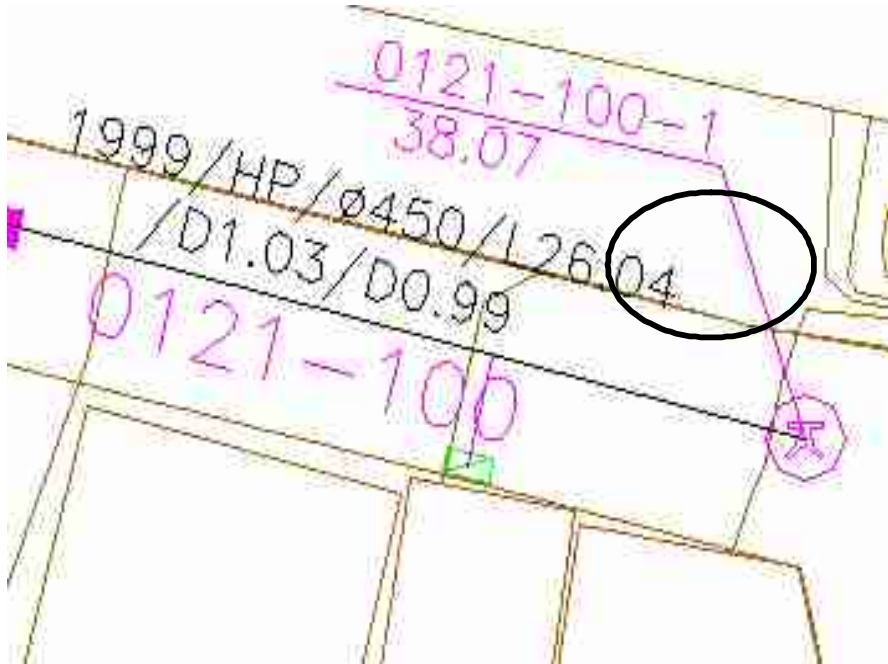
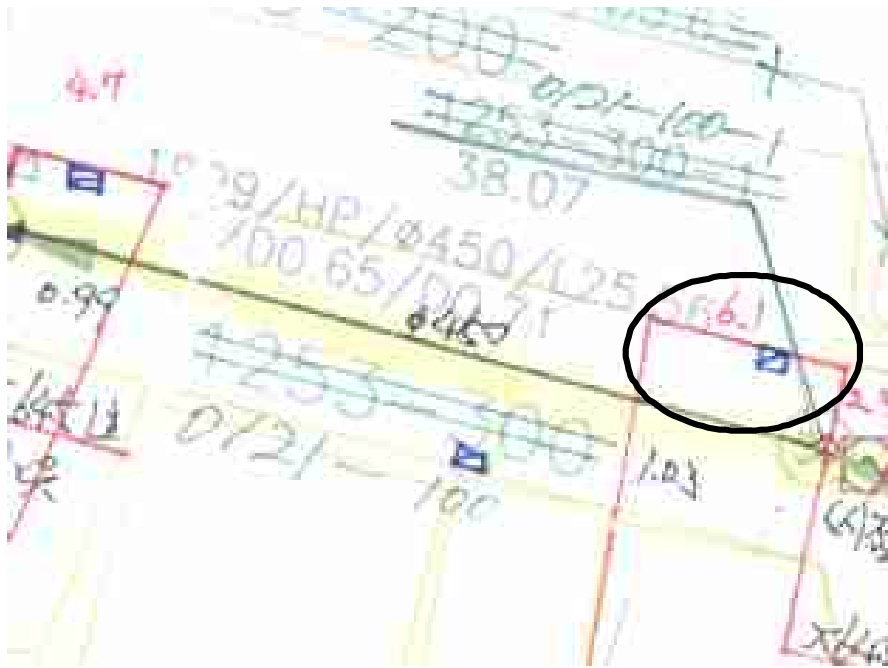
<그림 10> 육안중첩검수 오류(물받이 누락)

○ 사례 8) 물받이가 누락되었음.

오류내용	물받이 누락
출력도면

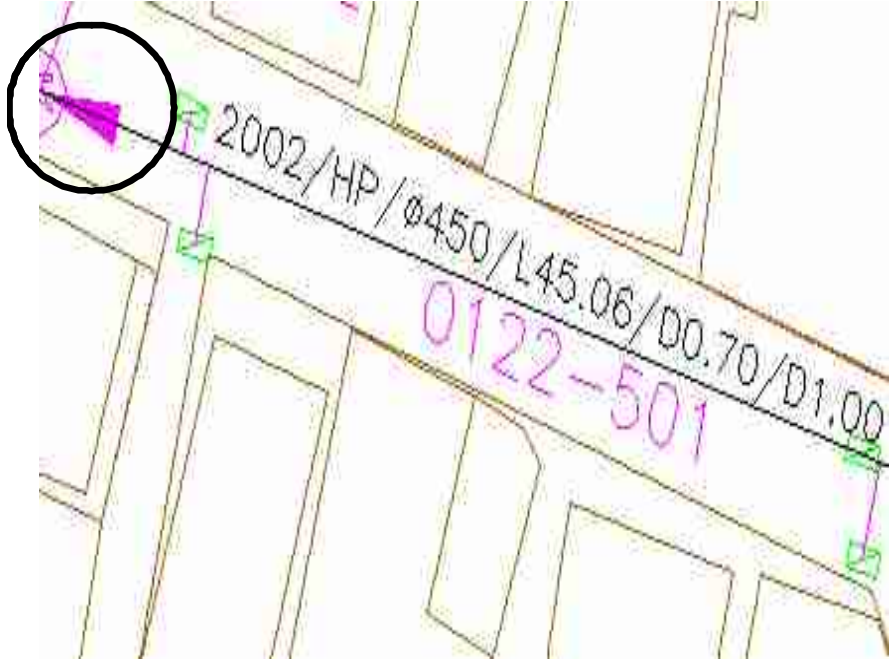
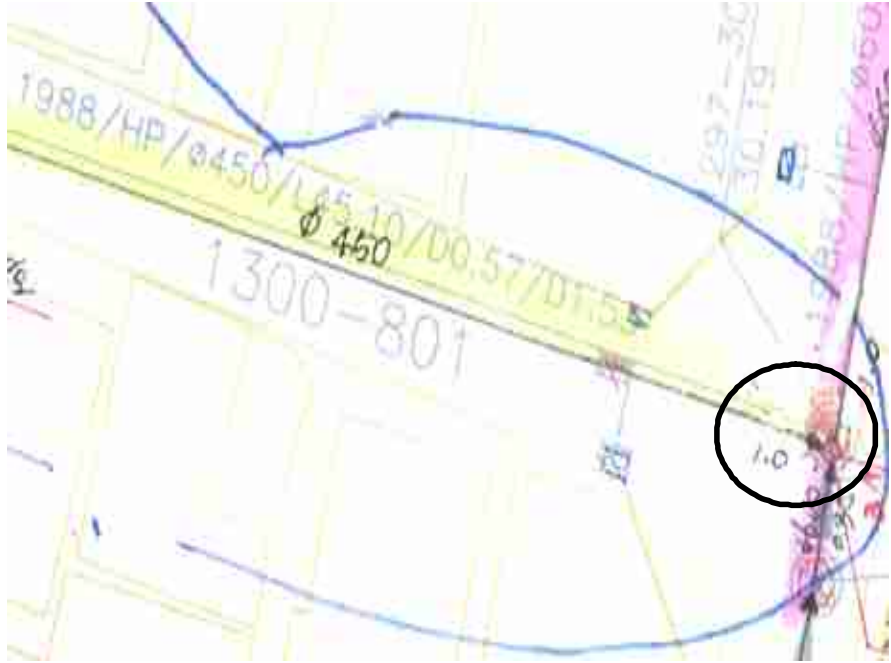
<그림 11> 육안중첩검수 오류(유수방향 오기)

○ 사례 9) 출력도면과 조사도면의 유수방향이 상이함.

오류내용	유수방향 오기
출력도면

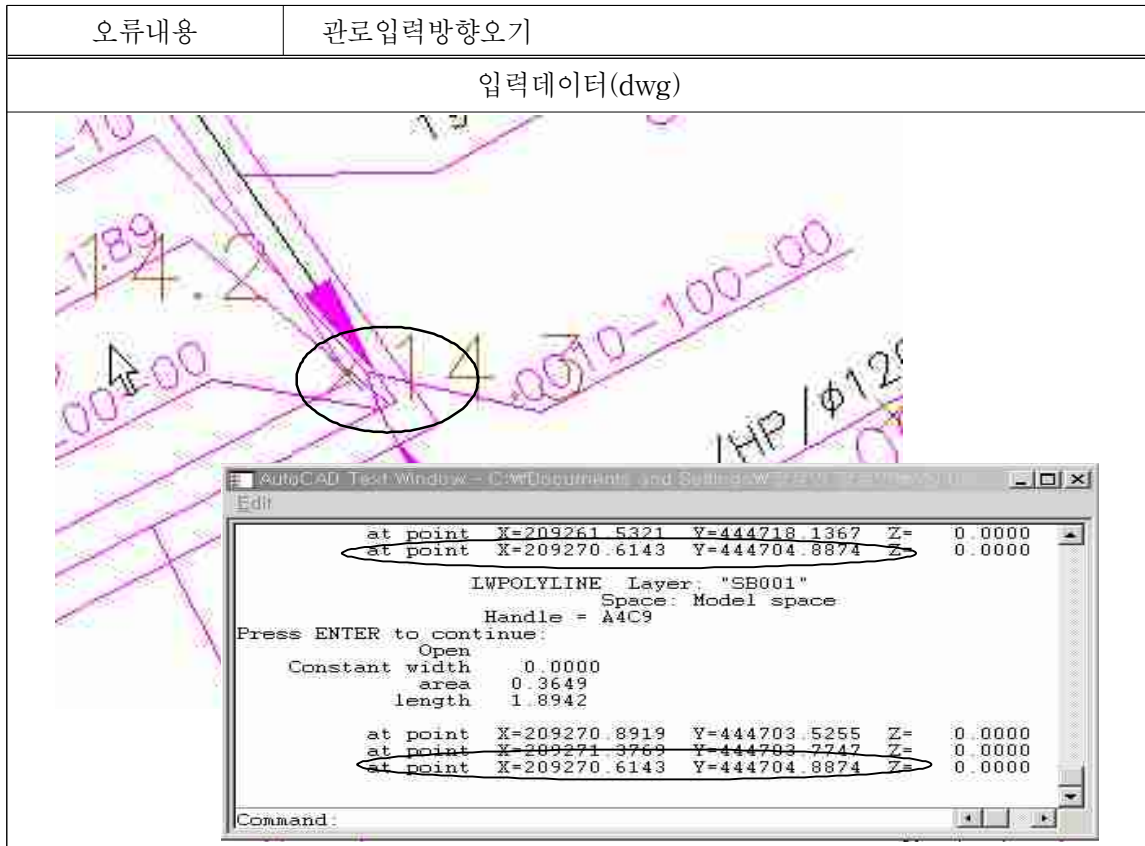
<그림 16> 화면검수 오류(관로입력방향 오기)

- 사례 14) 관로의 입력방향이 유수방향과 일치하지 않음.

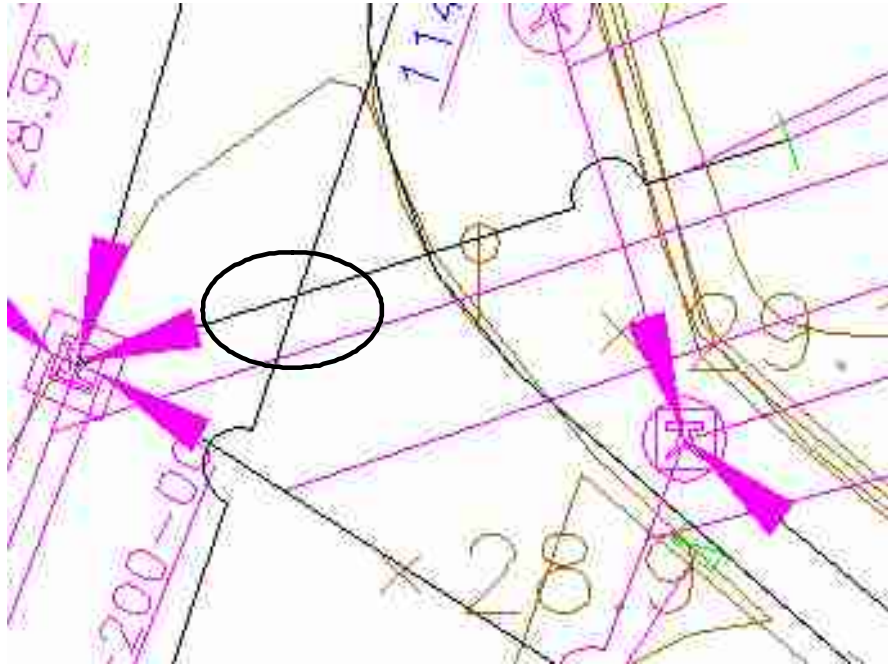
<그림 17> 화면검수 오류(관로 상·하월표기 누락)

- 사례 15) 관로의 상·하월 표기가 누락되었음.

오류내용	관로 상·하월 표기 누락
입력데이터(dwg)

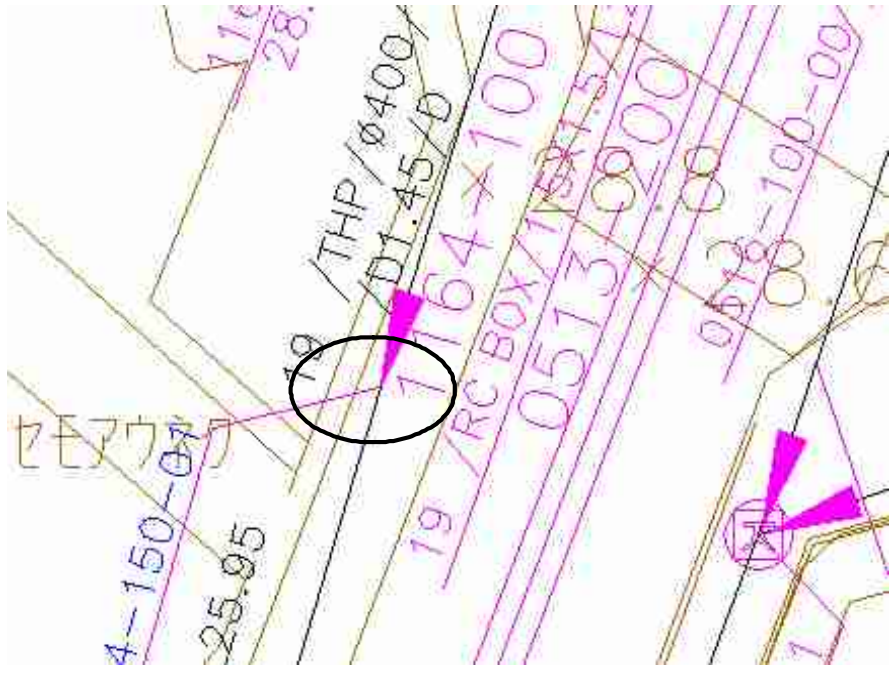
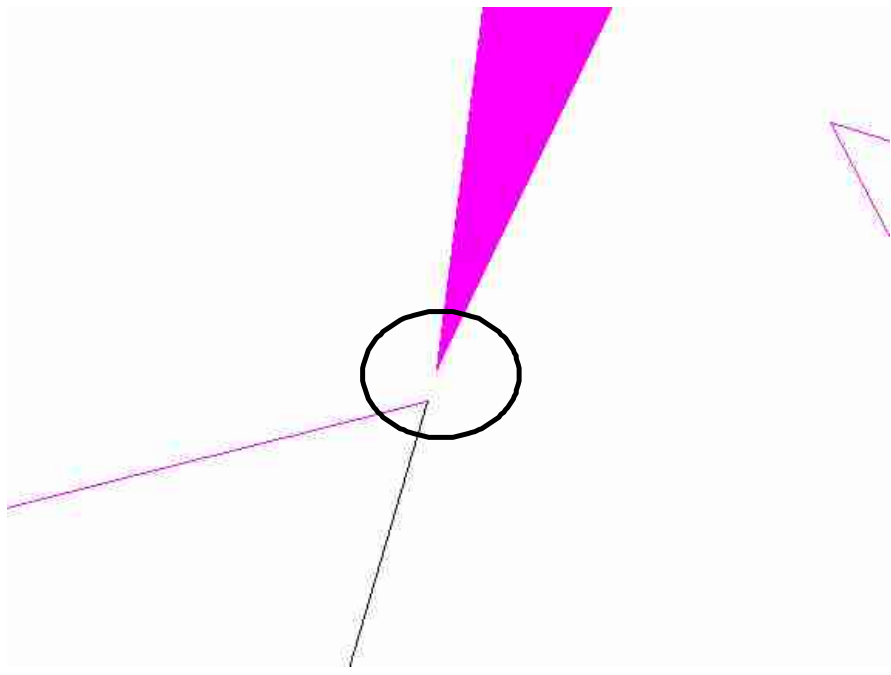
<그림 18> 화면검수 오류(관로 연결오류)

○ 사례 16) 관로의 연결 오류

오류내용	관로 연결 오류(undershoot)
입력데이터(dwg)

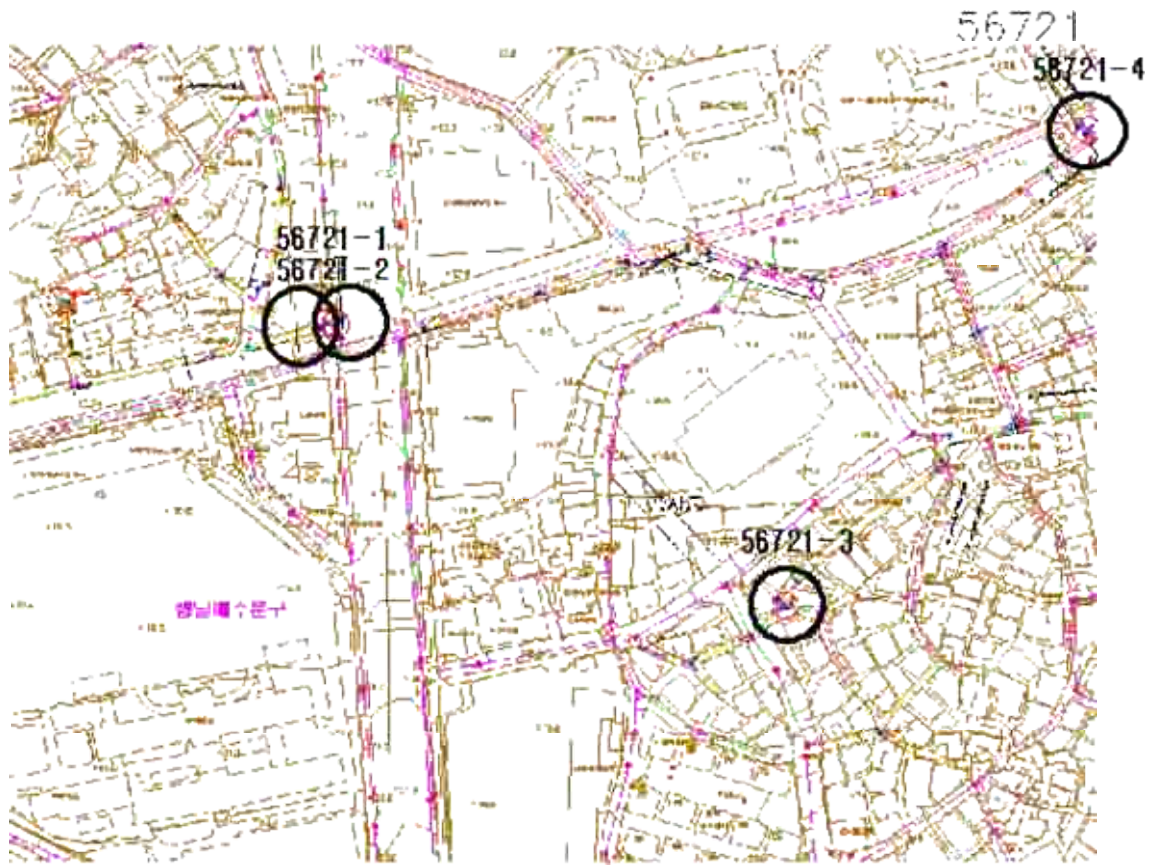
<그림부록 1> 도면 56721의 오류지점(수행업체:한국지중정보)

현장 검수표				
검수일자	2004. 3. 29(월) ~ 4. 2일(금)	도엽번호	56721	
		수행업체	한국지중정보	
검수항목 및 내용				
항 목	오류유형 및 오류수			
	맨홀위치조사		관로조사	
	개체수	오류수	개체수	오류수
관 종	38	-	49	-
관 경		-		-
맨 홀		4		-
심 도		-		-
기 타		-		-
합 계	38	4	49	0
비 고				
종합 결과	맨홀위치조사 오류율	10.53%	관로조사 오류율	0.00%

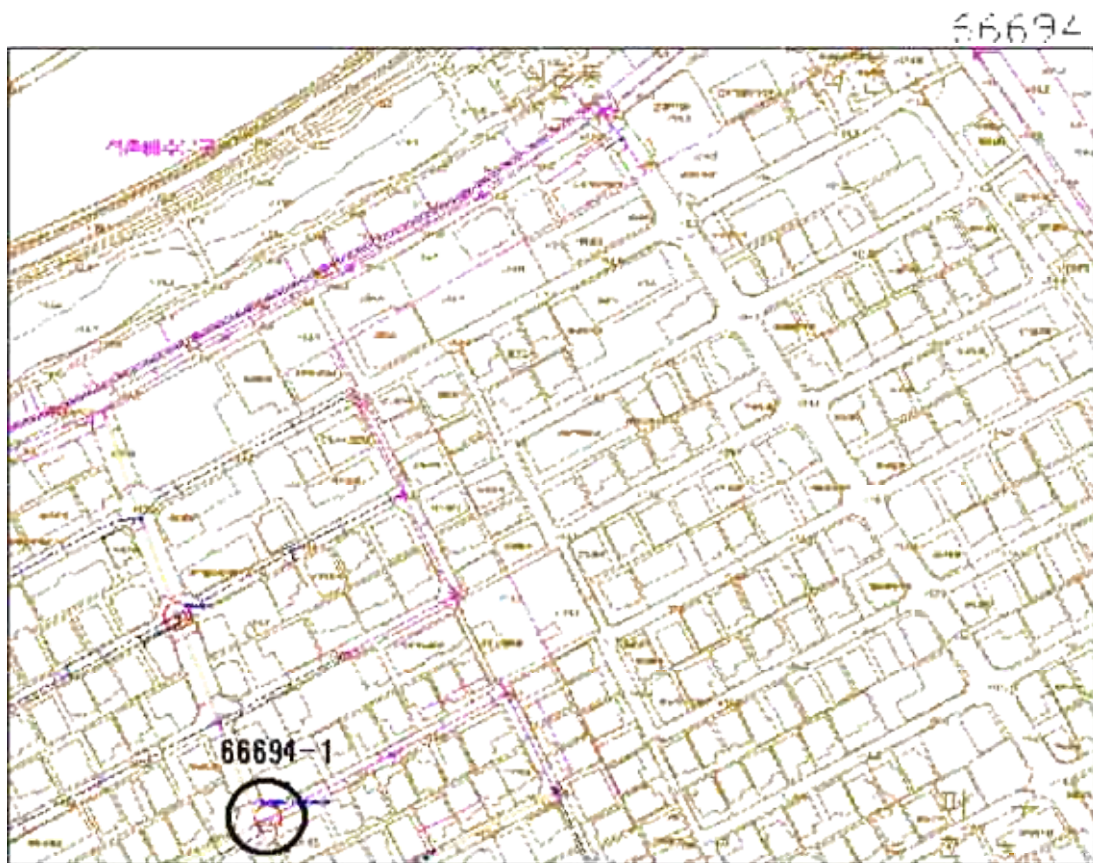
<그림부록 2> 도면 66694의 오류지점(수행업체:한국지중정보)

현장 검수표				
검수일자	2004. 3. 29(월) ~ 4. 2일(금)	도엽번호	66694	
		수행업체	한국지중정보	
검수항목 및 내용				
항 목	오류유형 및 오류수			
	맨홀위치조사		관로조사	
	개체수	오류수	개체수	오류수
관 종	9	-	17	-
관 경		-		-
맨 홀		-		-
심 도		-		1
기 타		-		-
합 계	9	0	17	1
비 고	맨홀위치오류(전산오기) 1			
종합 결과	맨홀위치조사 오류율	0.00%	관로조사 오류율	5.88%

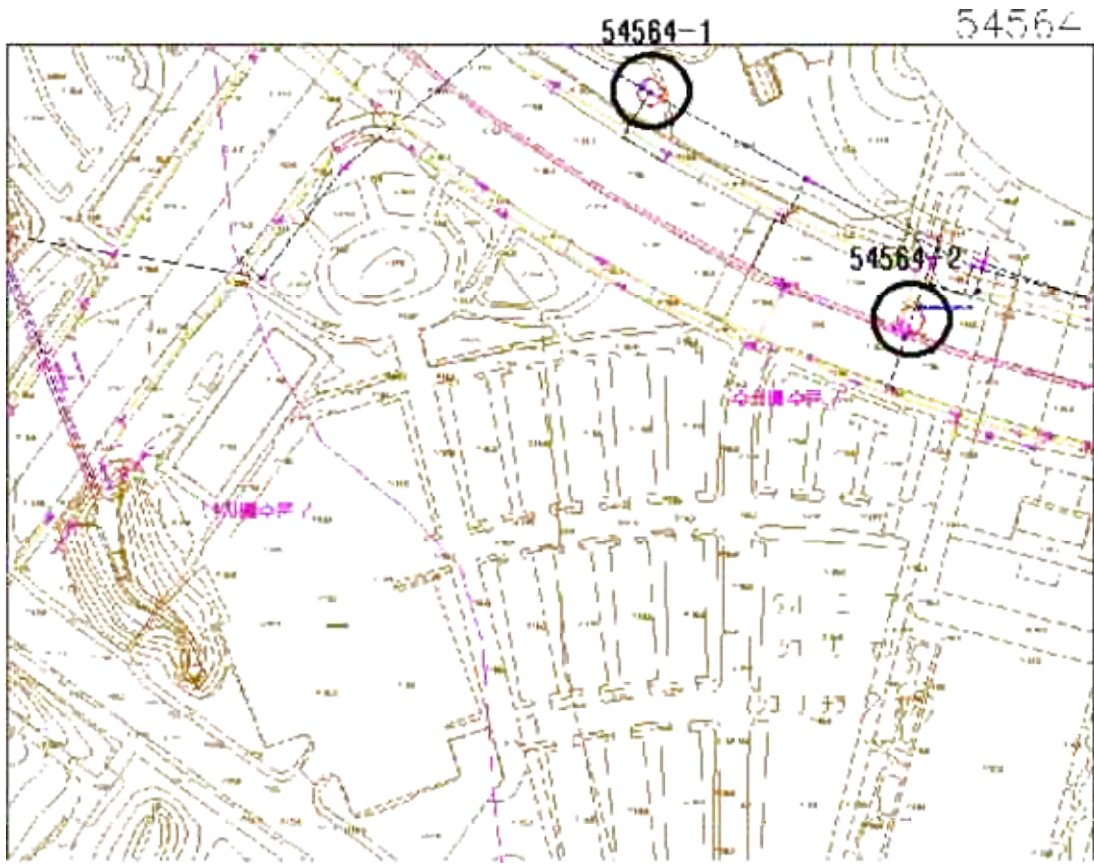
<그림부록 3> 도면 54564의 오류지점(수행업체:한진정보통신)

현장 검수표				
검수일자	2004. 3. 29(월) ~ 4. 2일(금)		도업번호	54564
			수행업체	한진정보통신
검수항목 및 내용				
항 목	오류유형 및 오류수			
	맨홀위치조사		관로조사	
	개체수	오류수	개체수	오류수
관 종	9	-	54	-
관 경		-		-
맨 홀		1		-
심 도		-		1
기 타		-		-
합 계	9	1	54	1
비 고				
종합 결과	맨홀위치조사 오류율	11.11%	관로조사 오류율	1.85%

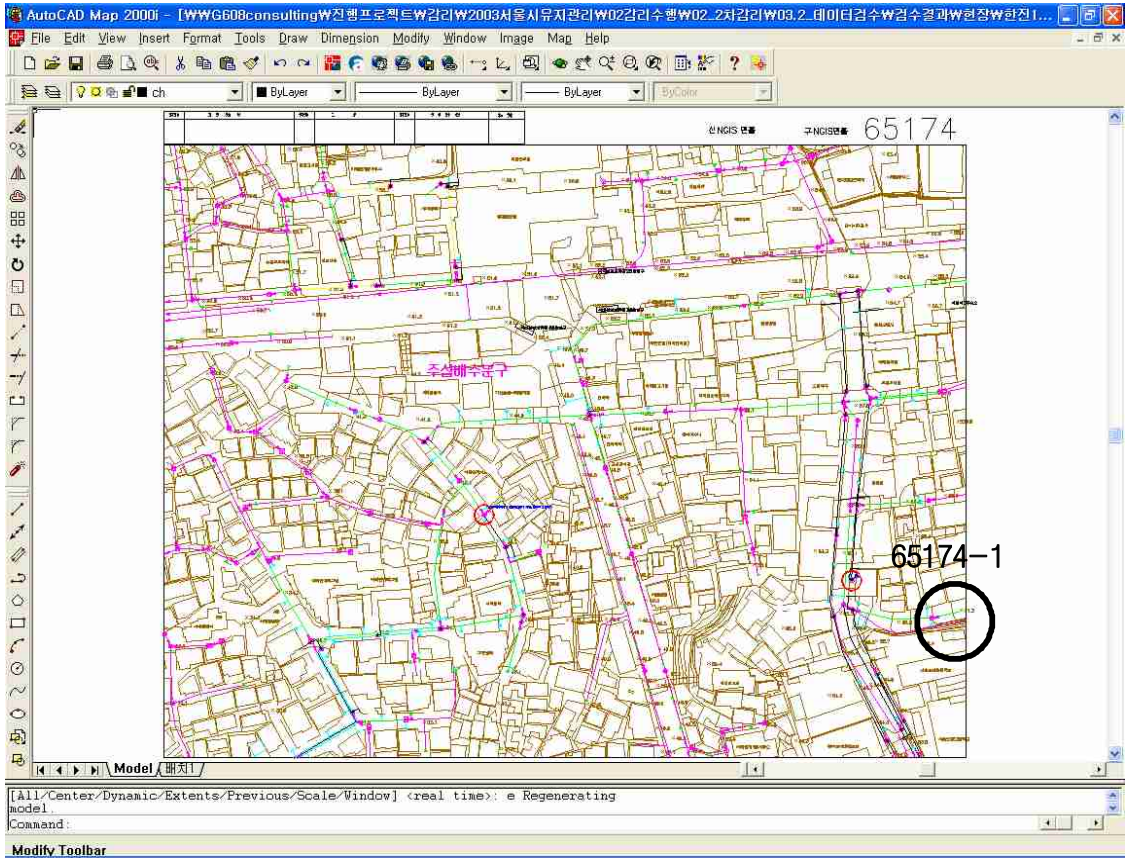
<그림부록 4> 도면 65174의 오류지점(수행업체:한진정보통신)

현장 검수표				
검수일자	2004. 3. 29(월) ~ 4. 2일(금)		도업번호	65174
			수행업체	한진정보통신
검수항목 및 내용				
항 목	오류유형 및 오류수			
	맨홀위치조사		관로조사	
	개체수	오류수	개체수	오류수
관 종	32	-	61	-
관 경		-		-
맨 홀		1		-
심 도		-		-
기 타		-		-
합 계	32	1	61	0
비 고	매물맨홀 입력(전산오기)1			
종합 결과	맨홀위치조사 오류율	3.13%	관로조사 오류율	0.00%

65174-1	오류내용	○ 맨홀위치부정확

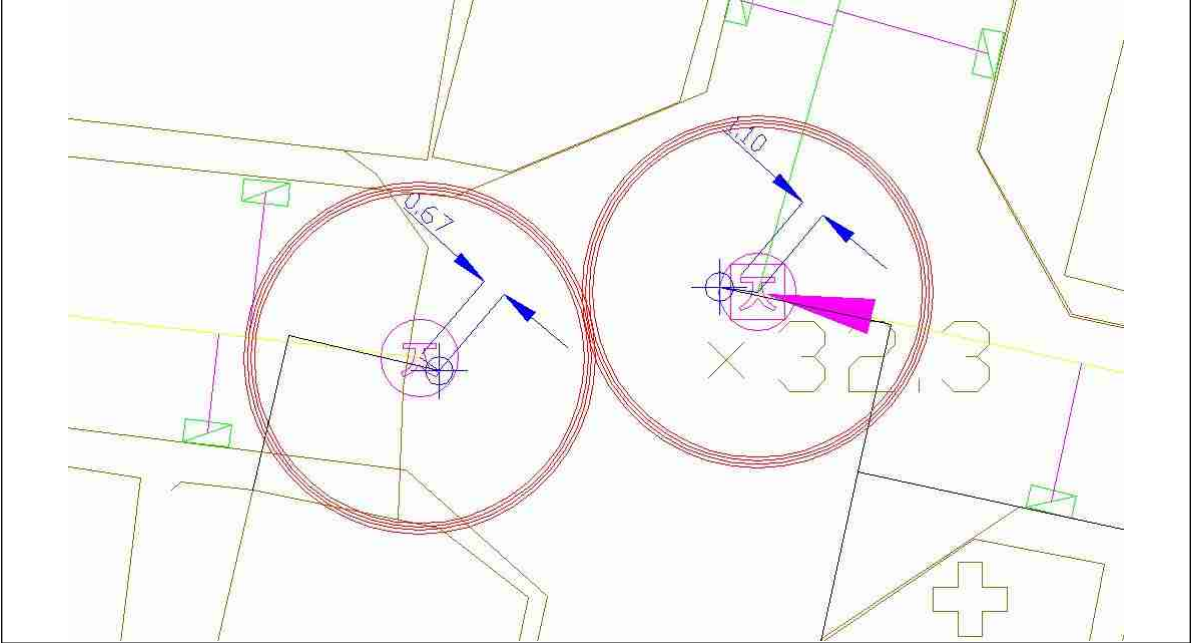
<그림부록 5-4> 55702-4~5

55702-4~5	오류내용	○ 맨홀위치부정확
-----------	------	-----------

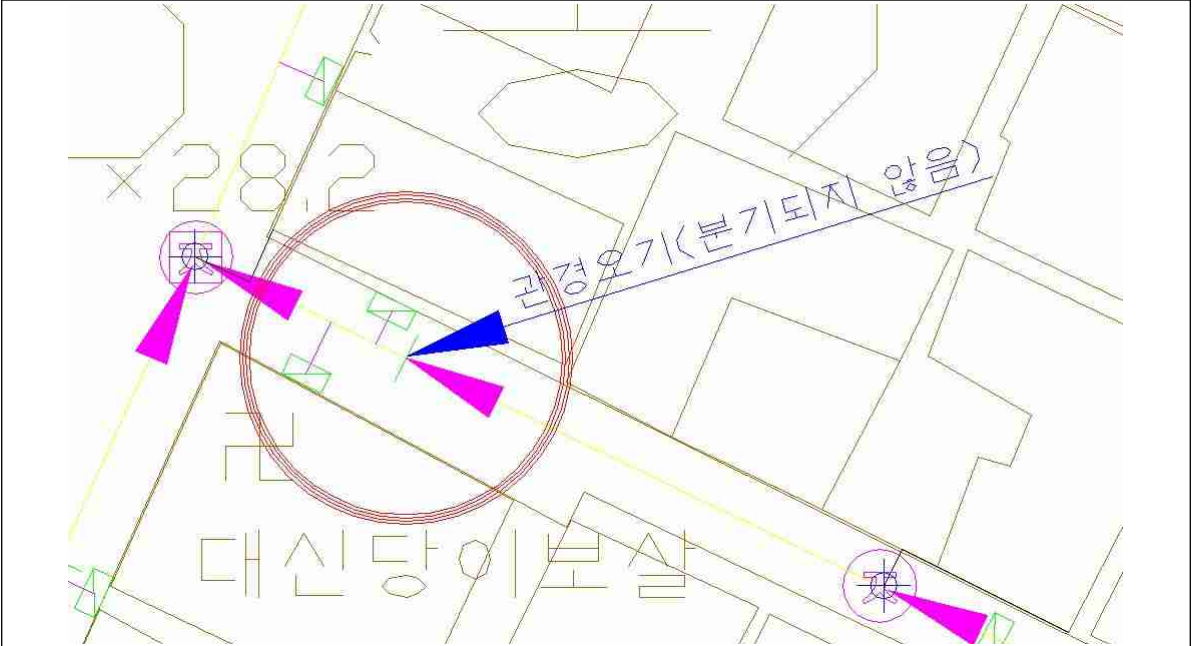
<그림부록 5-5> 55702-6

55702-6	오류내용	○ 관경오기(분기되지 않음)
---------	------	-----------------

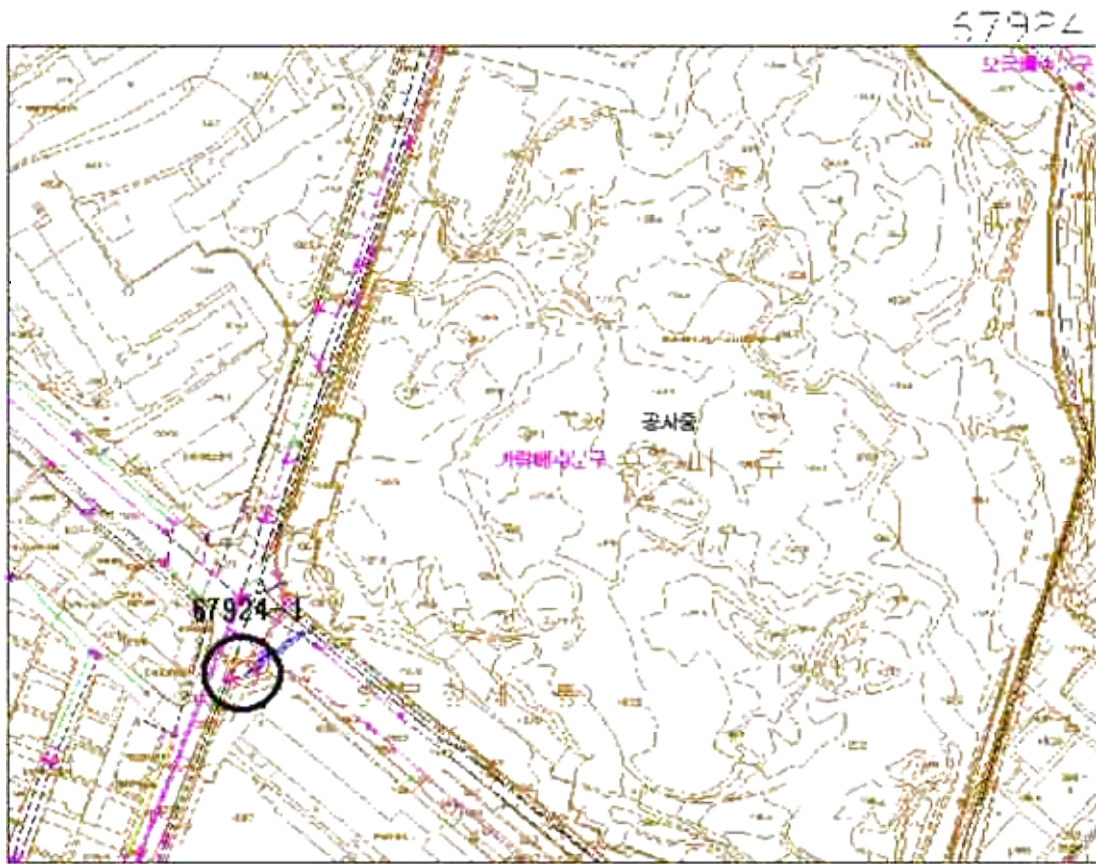
<그림부록 6> 도면 67924의 오류지점(수행업체:천우항측)

현장 검수표				
검수일자	2004. 3. 29(월) ~ 4. 2일(금)	도엽번호	67924	
		수행업체	천우항측	
검수항목 및 내용				
항 목	오류유형 및 오류수			
	맨홀위치조사		관로조사	
	개체수	오류수	개체수	오류수
관 종	2	-	47	1
관 경		-		-
맨 홀		-		-
심 도		-		-
기 타		-		-
합 계	2	0	47	1
비 고				
종합 결과	맨홀위치조사 오류율	0.00%	관로조사 오류율	2.13%
