## 삼양로 376~수유로 53 주변 사각형거 보수보강

하수암거 정밀안전점검 결과 콘크리트 열화, 철근노출 등 구조적 결함 및 파손정도가 심하여 정비가 시급한 하수암거를 보수·보강하여 시설물의 내구성 향상 및 구조적 안전성을 확보함으로써 안전사고 및 수해예방에 만전을 기하고자 함.

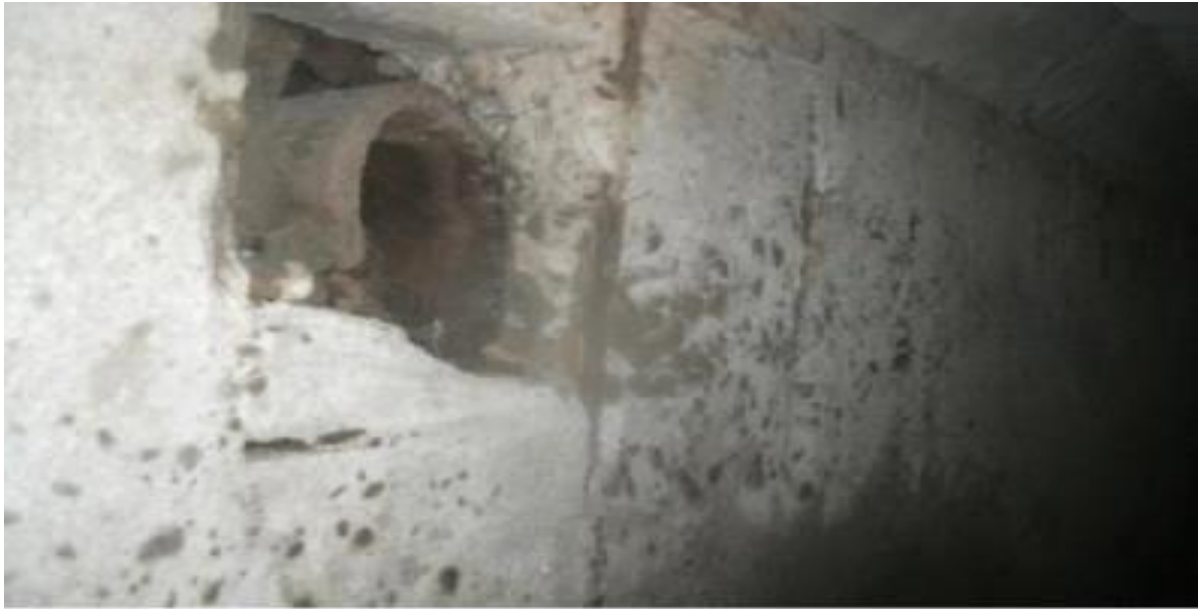
42구간 [위치도 ㉞지점]

1. 철근노출, 박리 (160m~428.5m) L=268.5m

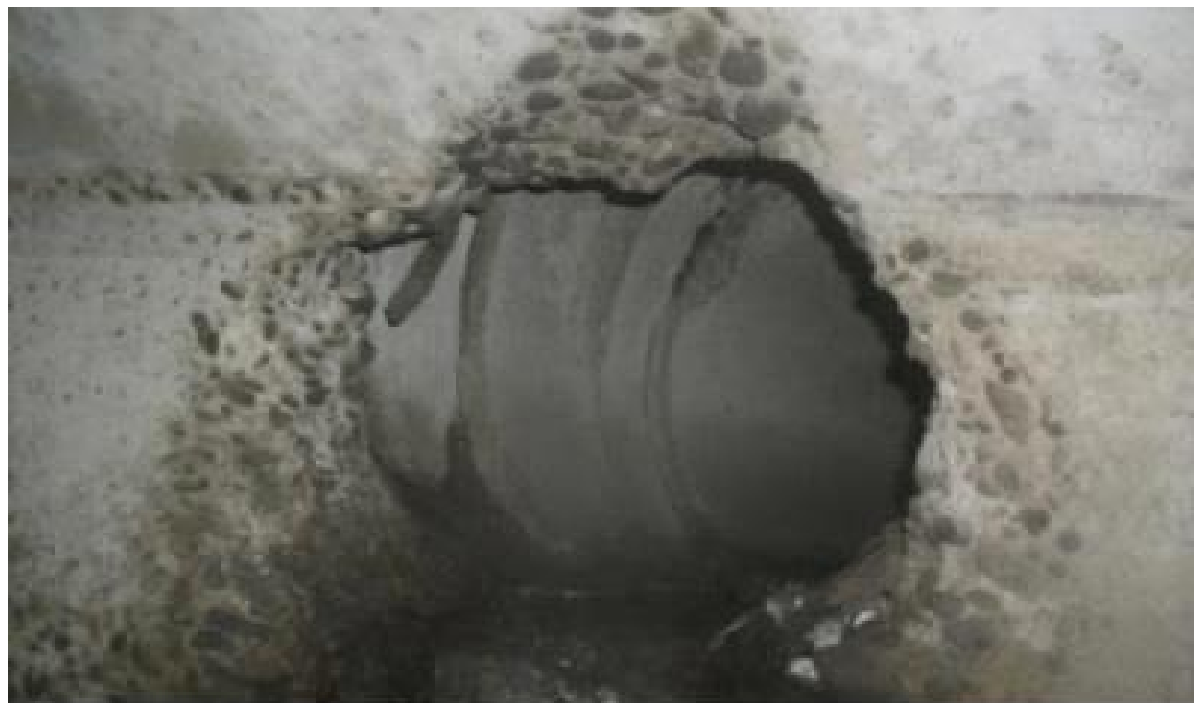
42구간 [위치도 ㉞지점]

1. 누수, 백태 (160m~428.5m) L=268.5m

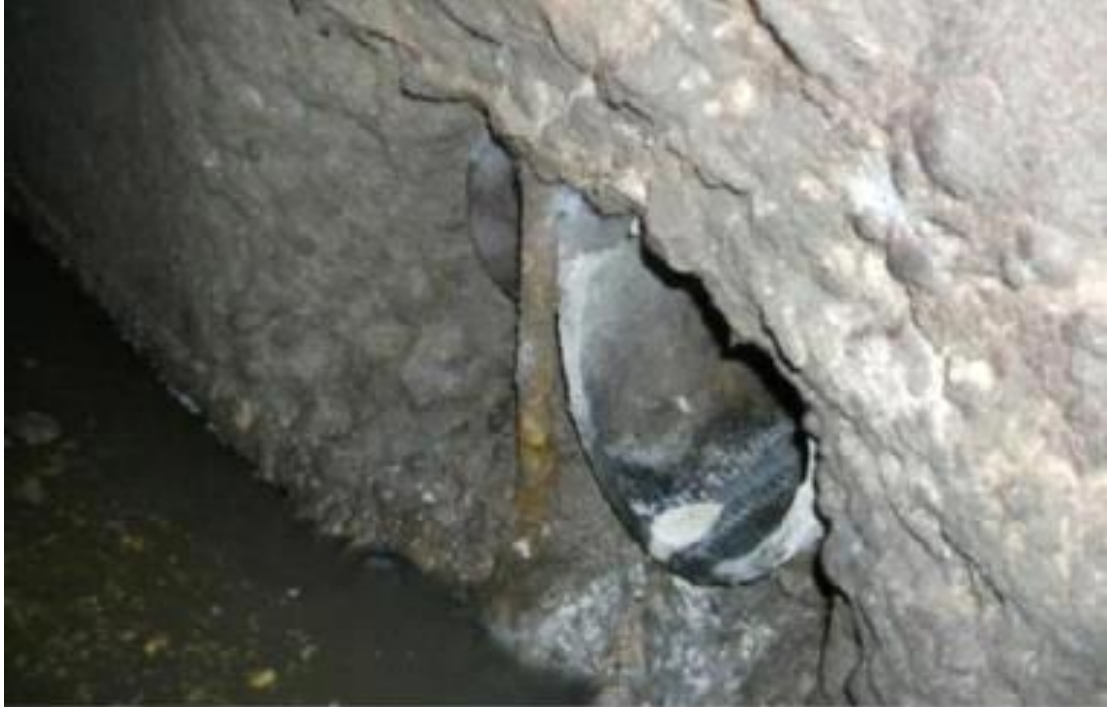
43구간 [위치도 ㉞지점]

2. 파손, 철근노출, 재료분리

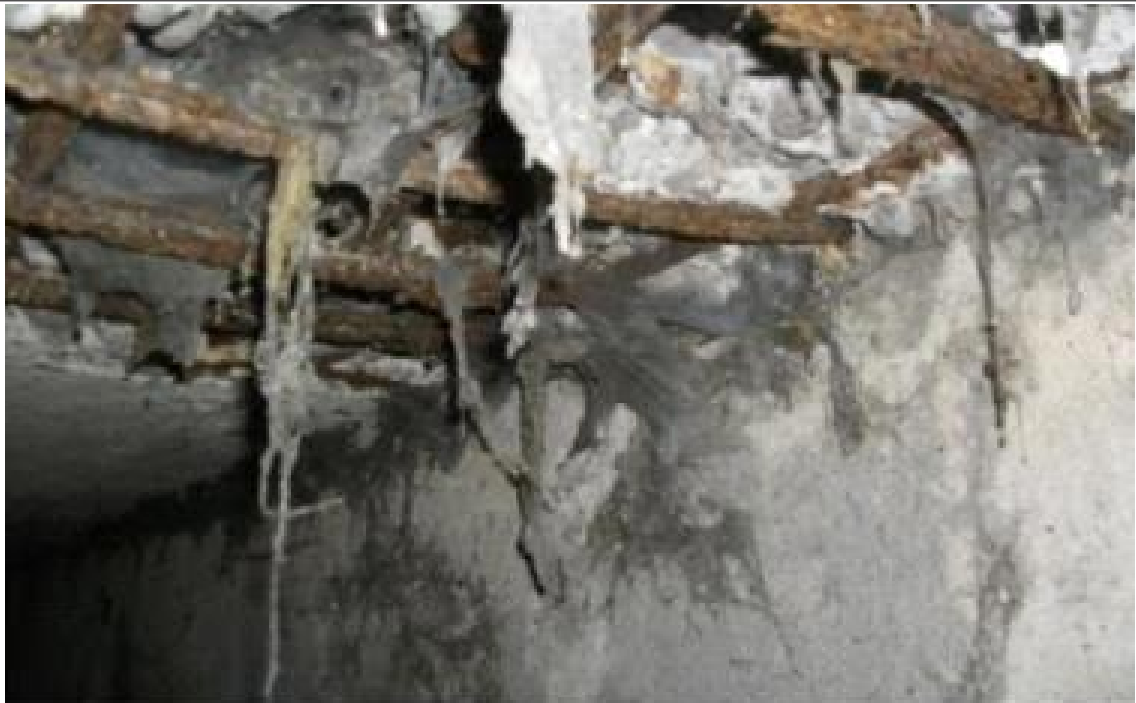
43구간 [위치도 ㉞지점]

2. 박락, 철근노출

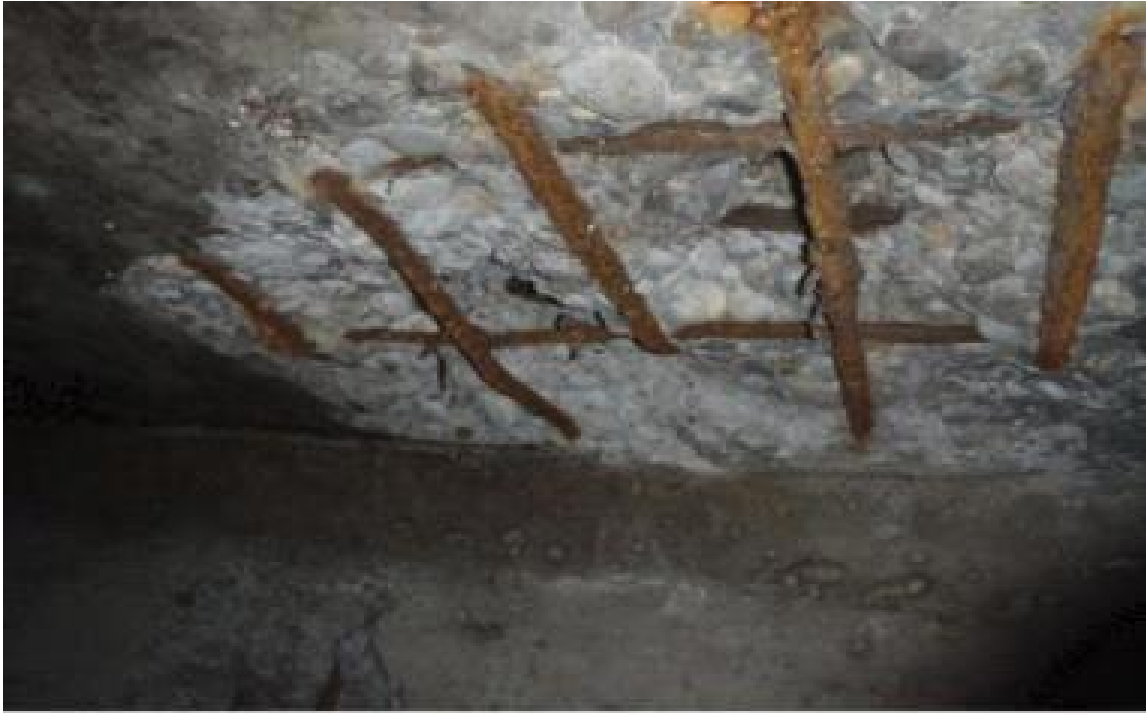
2-11구간 [위치도 ㉠지점]

3. 슬라브 철근노출

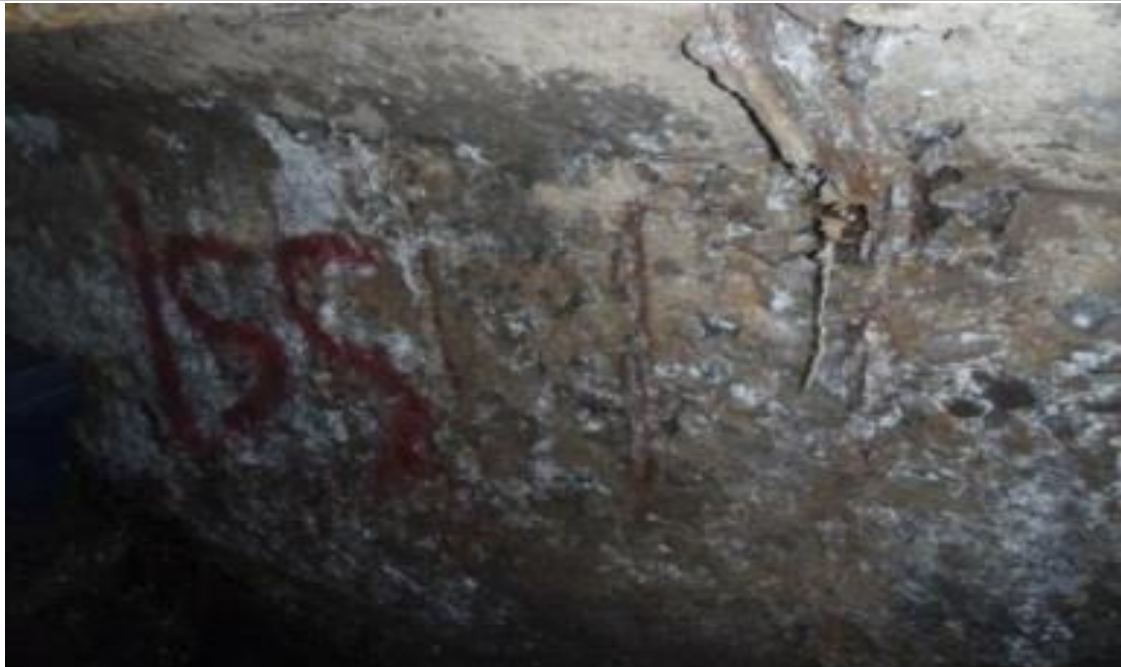
2-11구간 [위치도 ㉡지점]

3. 벽체 철근노출

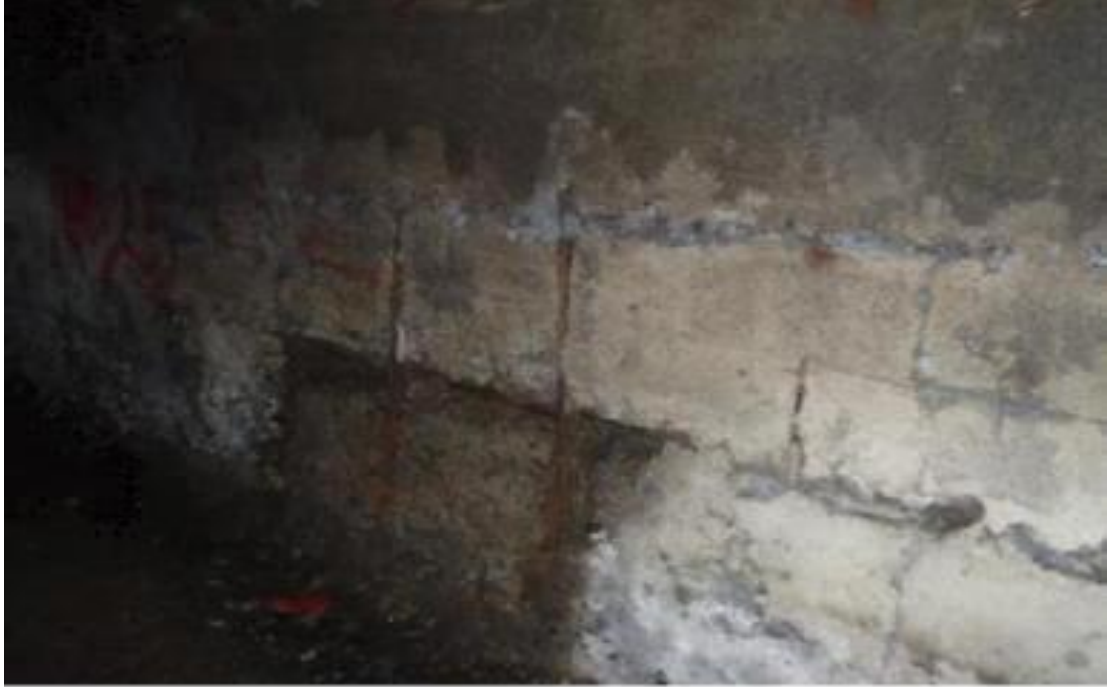
4-6구간 [위치도 ㉞지점]

4. 벽체 철근노출
