- 2017년 9월 - 월간 재난 및 안전사고 분석·전망

서울특별시
(소방재난본부)

2017년 9월 재난 및 안전사고 분석 · 전망

구로구 구로현대서비스 카센터 화재 대응활동

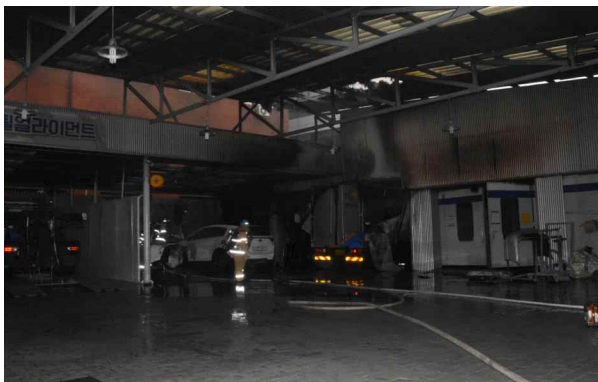
- 개 요 : 카센터 판금부에 놓여 있던 차량 부근에서 원인미상의 화재가 발생하여 수리를 위해 입고되어 있던 차량 3대가 전소되고 양면용접기 등 공구류가 소실된 화재.

▼ 화재진압 후 모습

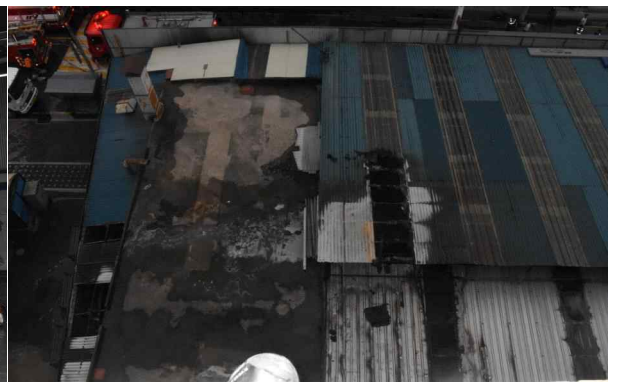
▼ 화재진압 후 건물 지붕

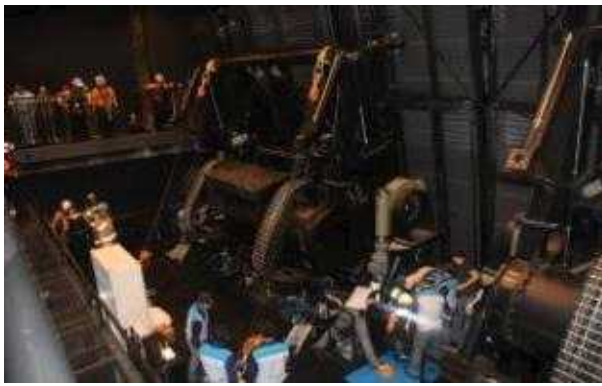
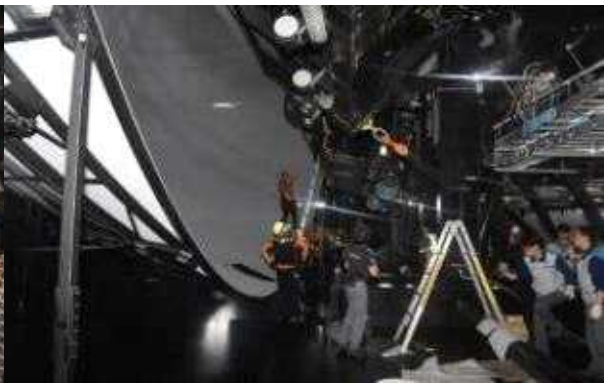
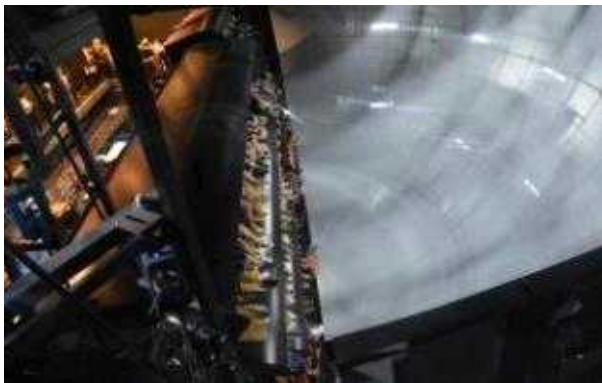
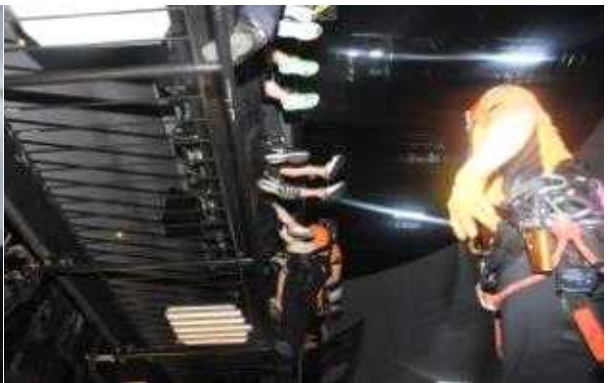
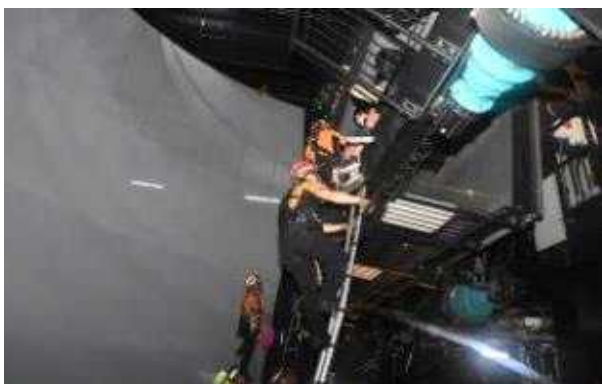
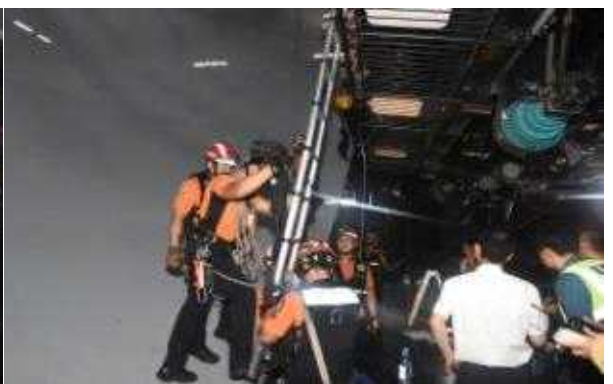
- 원 인 : 조사중
- 개 요 : 롯데월드 어드벤처 실내 지하3층에 위치한 플라이벤처 놀이기구가 운행 중 멈춰 요구조자 70명이 발생한 사고 (18:58 멈춤)

- 사고지점이 다수의 이용자가 이용하는 대형 놀이공원인 만큼 선착대는 도착즉시 정확한 사고지점과 요구조자의 수, 현재 상황, 필요 인력 등을 전파하도록 한다. 후착대는 선착대를 도와 구조 활동에 임하고 안전담당이 도착할 때까지 주변 현장통제를 한다.
- 기계장치사고 구조작전 시 기계장치와 관련된 모든 전원이 차단되었는지 확인한다. 가능한 경우 현장 감독관 또는 기계장치에 대한 지식을 가지고 있는 관계자로부터 기술적 지원을 받는다. 또한 기계장치의 급회전 등 예기치 못한 부상을 방지하기 위해, 체인기어(스프로켓)를 채우고 바로 고정시킨다.

- 특수 기계장치 사고의 경우 기계에 대한 특성, 구조, 정보가 부족하므로 현장의 조작 관리 담당자의 기술지원의 협조를 받고 전원차단, 동력전달 장치해제, 브레이크장치체결 등 사전조치 작업을 실시하도록 한다.
- 현장대원들은 절벽 등 추락위험이 있는 상황에서의 작전은 안전을 위해 안전로프를 사용하는 것을 원칙으로 한다. 안전로프의 길이는 최소 25M 이상이며 레펠링 작전 시에는 보호 장갑, 안전모, 구조복 등 개인안전 장구를 착용한다.

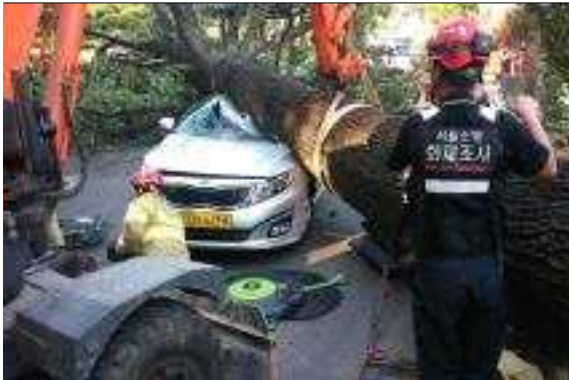
수목전도 안전사고 현장상황
