## 삼양로 91길 22~수유로 53 주변 사각형거 보수 보강

하수암거 정밀안전점검 결과 콘크리트 열화, 철근노출 등 구조적 결함 및 파손정도가 심하여 정비가 시급한 하수암거를 보수·보강하여 시설물의 내구성 향상 및 구조적 안전성을 확보함으로써 안전사고 및 수해예방에 만전을 기하고자 함.

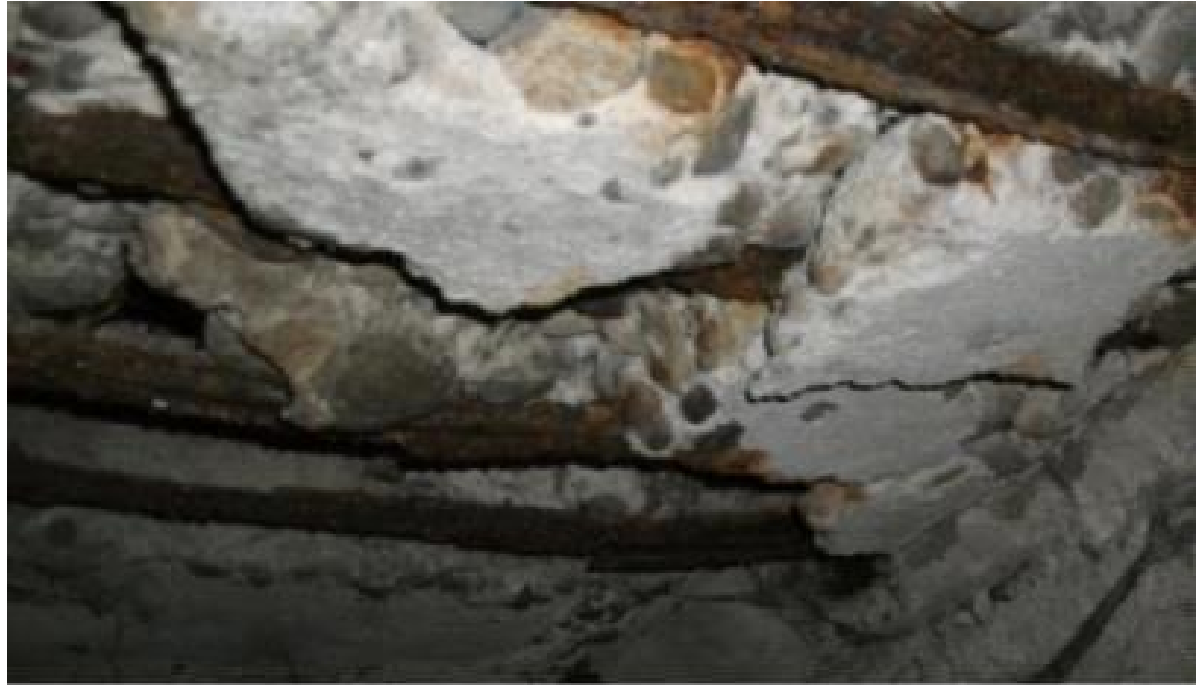
42구간 [위치도 ㉞지점]

1. 박락, 철근노출 (0m~160m) L=160m

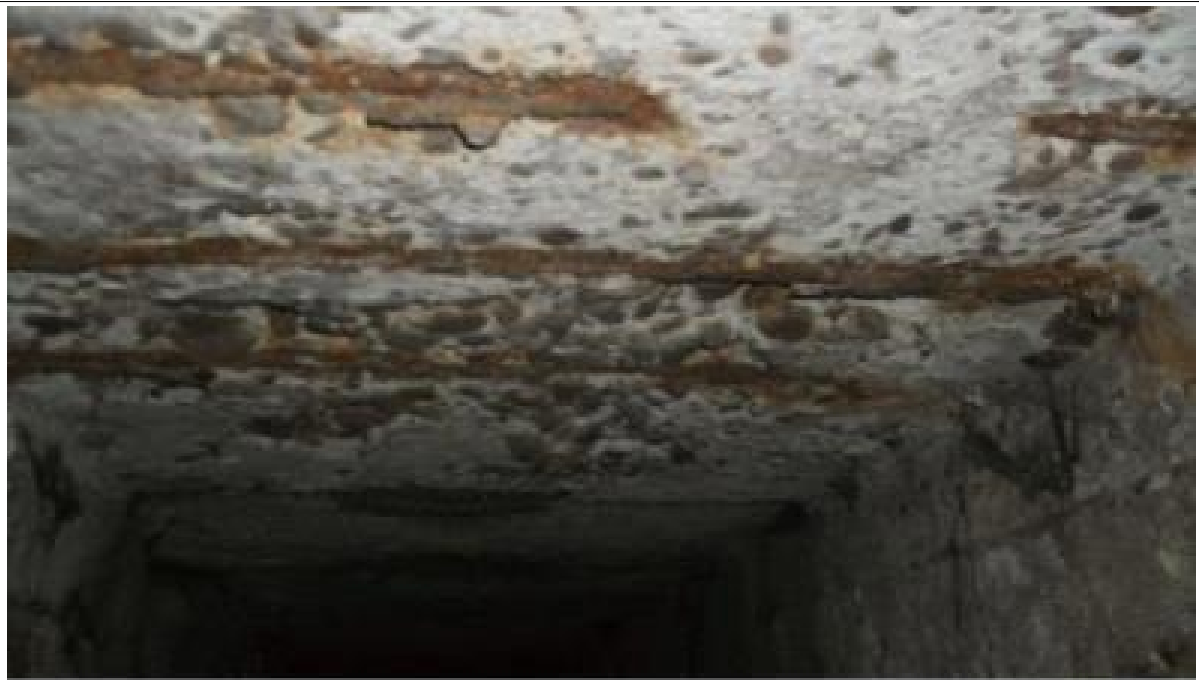
42구간 [위치도 ㉞지점]

1. 철근노출, 박락, 재료분리 (0m~160m) L=160m

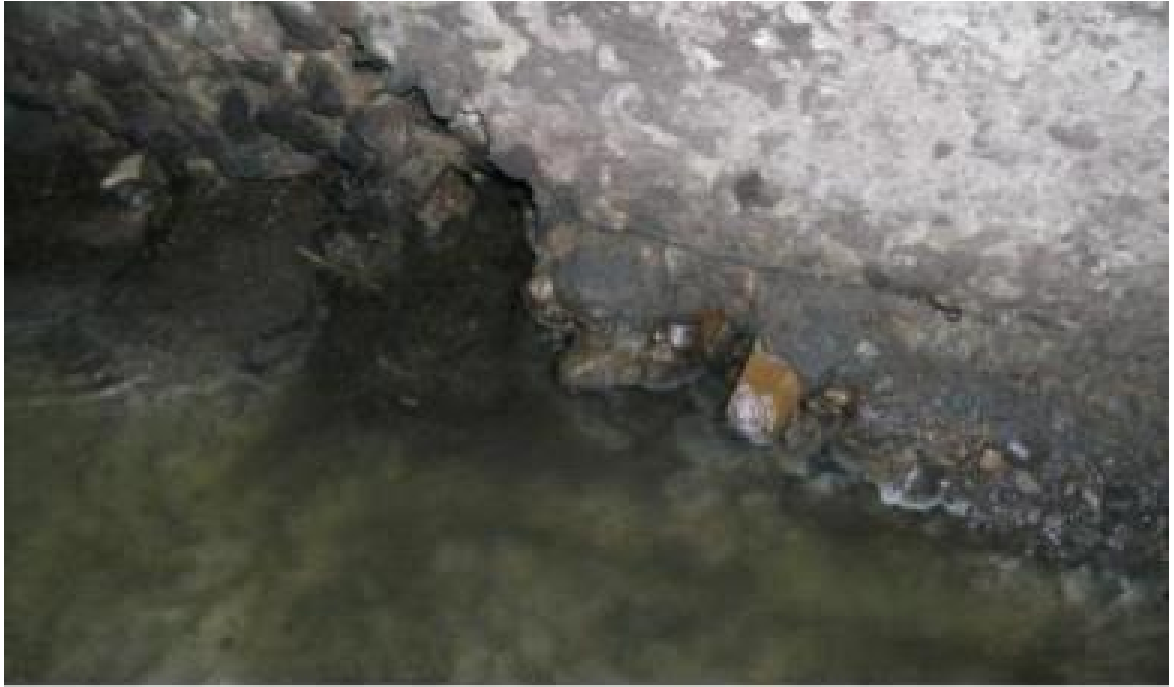
24구간 [위치도 ㉔지점]

2. 세굴

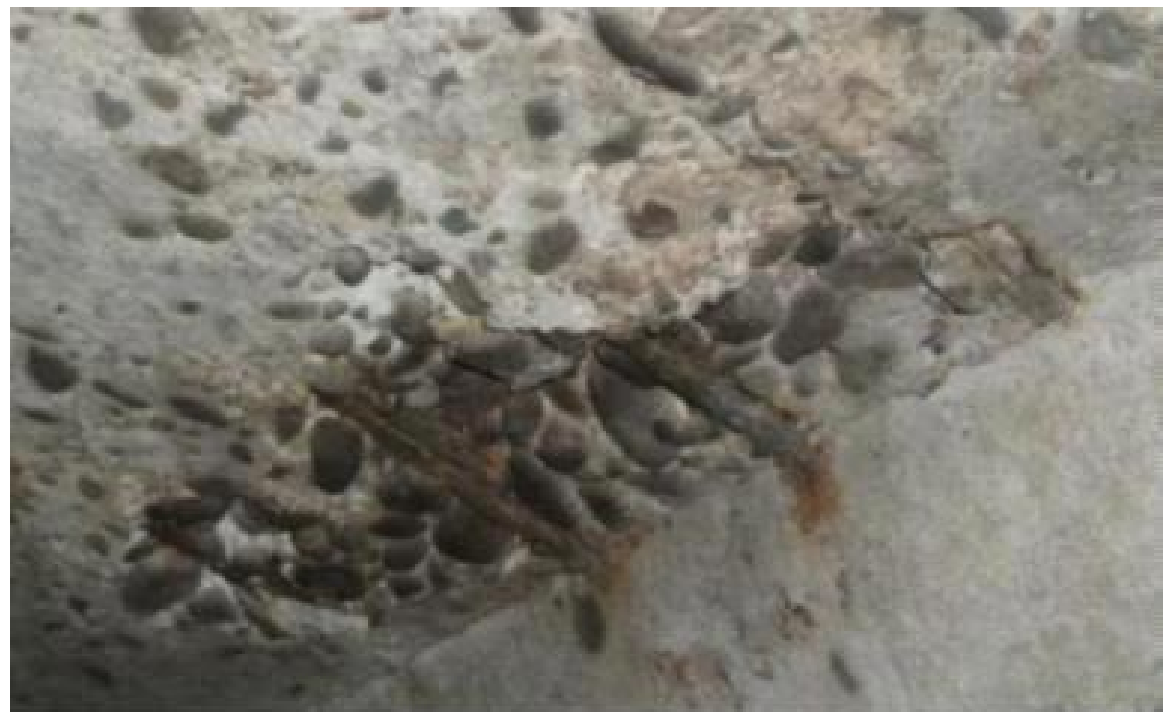
24구간 [위치도 ㉔지점]

2. 철근노출, 박리, 재료분리

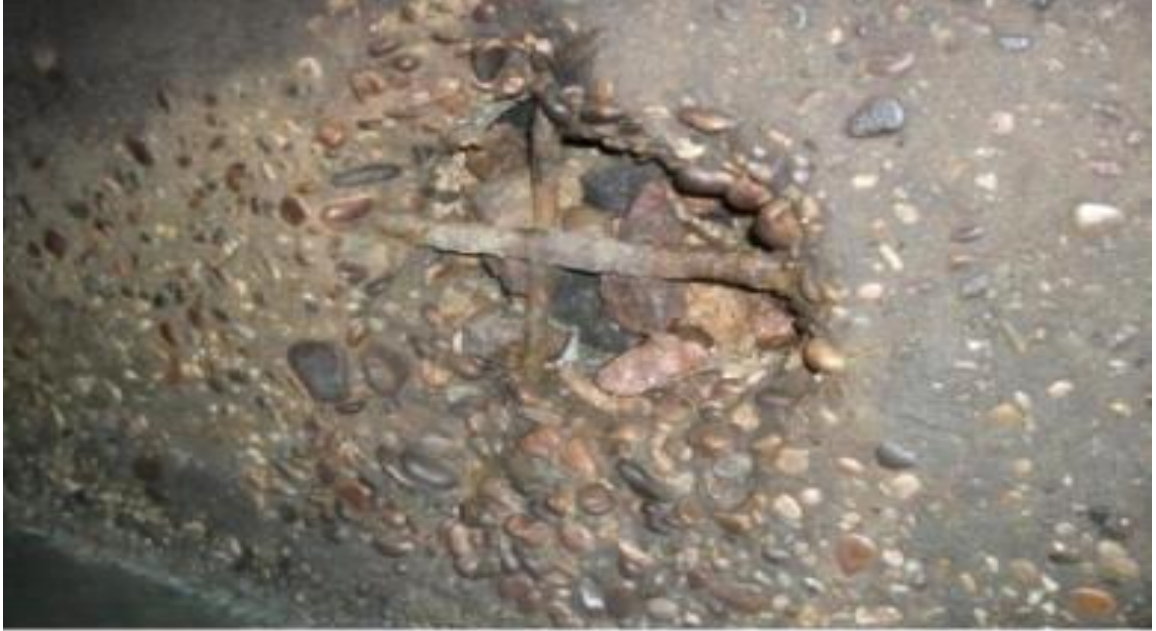
25구간 [위치도 ㉞지점]

3. 재료분리, 철근노출, 박락

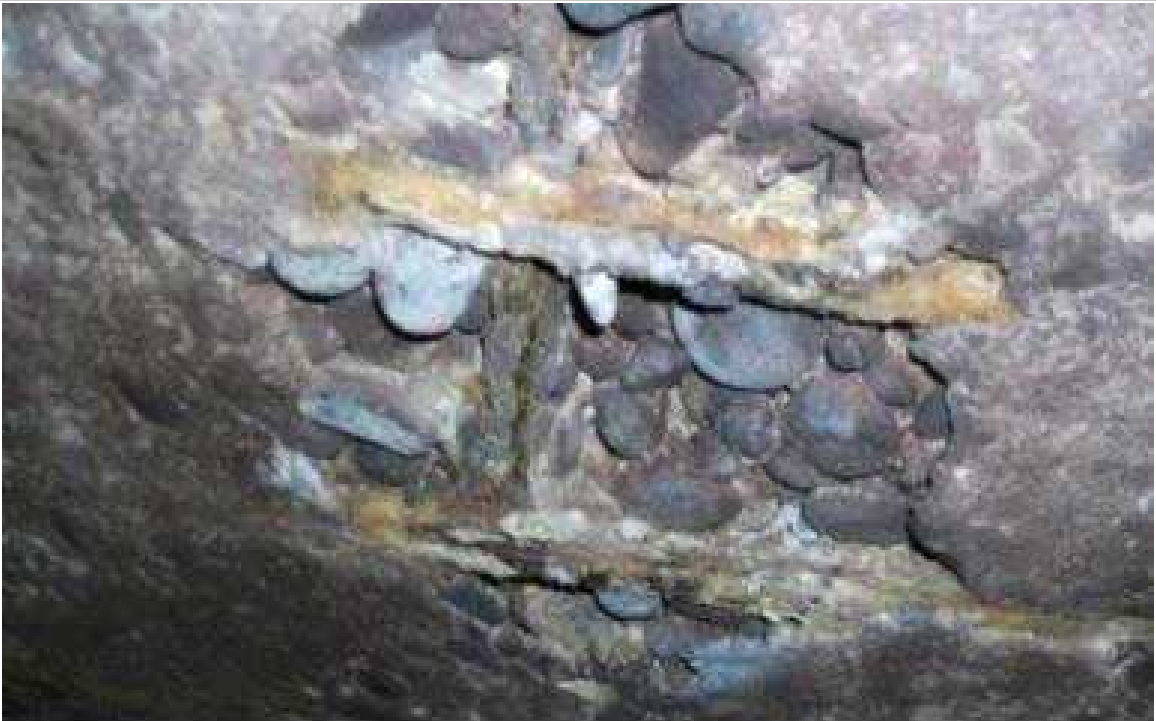
25구간 [위치도 ㉞지점]

3. 마감불량, 철근노출

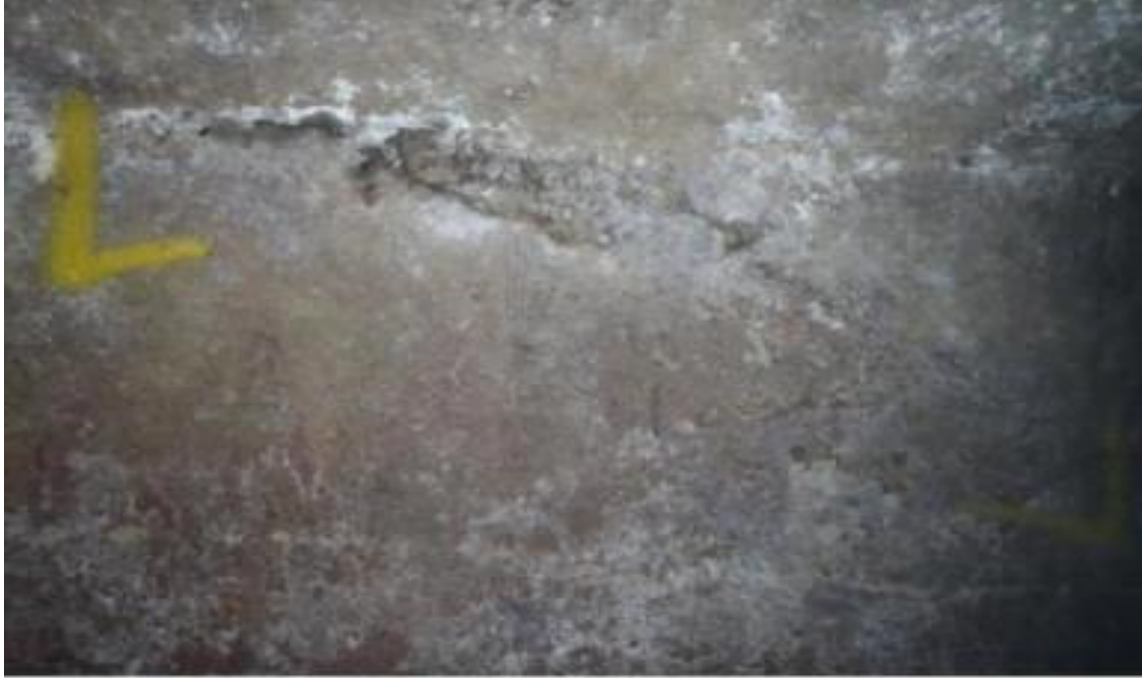
1-1구간 [위치도 ㉞지점]

4. 벽체 재료분리

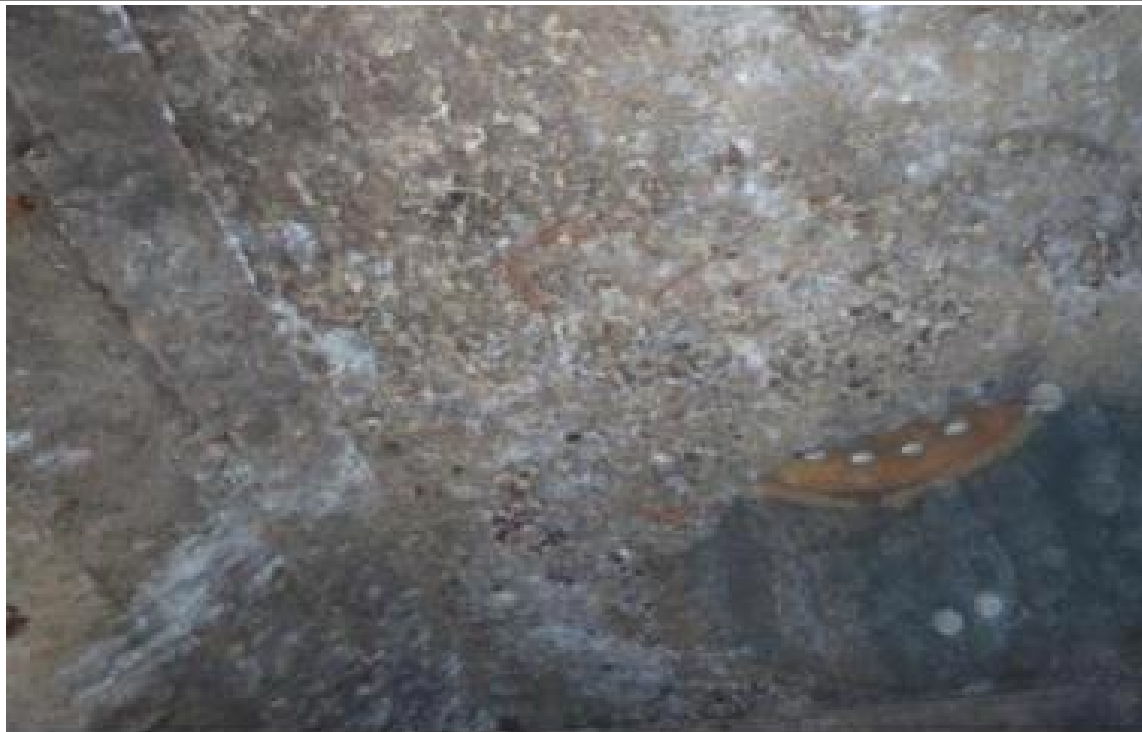
1-1구간 [위치도 ㉞지점]

4. 슬라브 재료분리
