## 삼양로 91길 22~수유로 53 주변 사각형거 보수 보강

### 예 산 총 괄

### 사 업 설 명

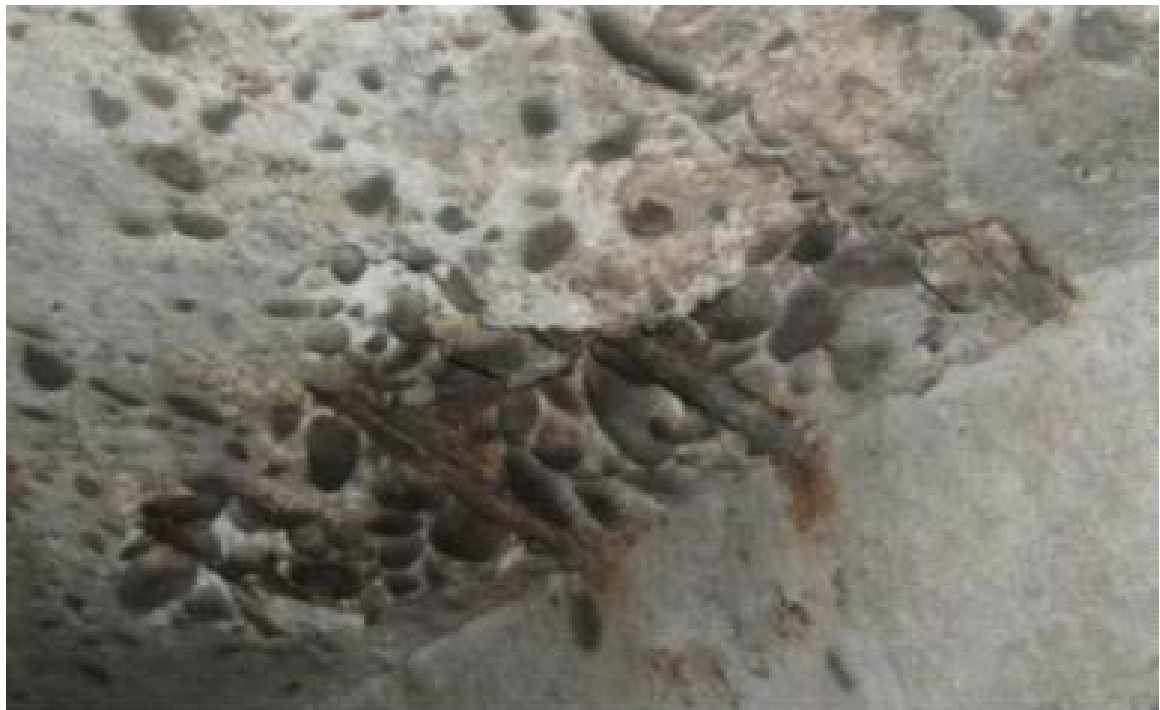
24구간 [위치도 ㉞지점]

2. 철근노출, 박리, 재료분리

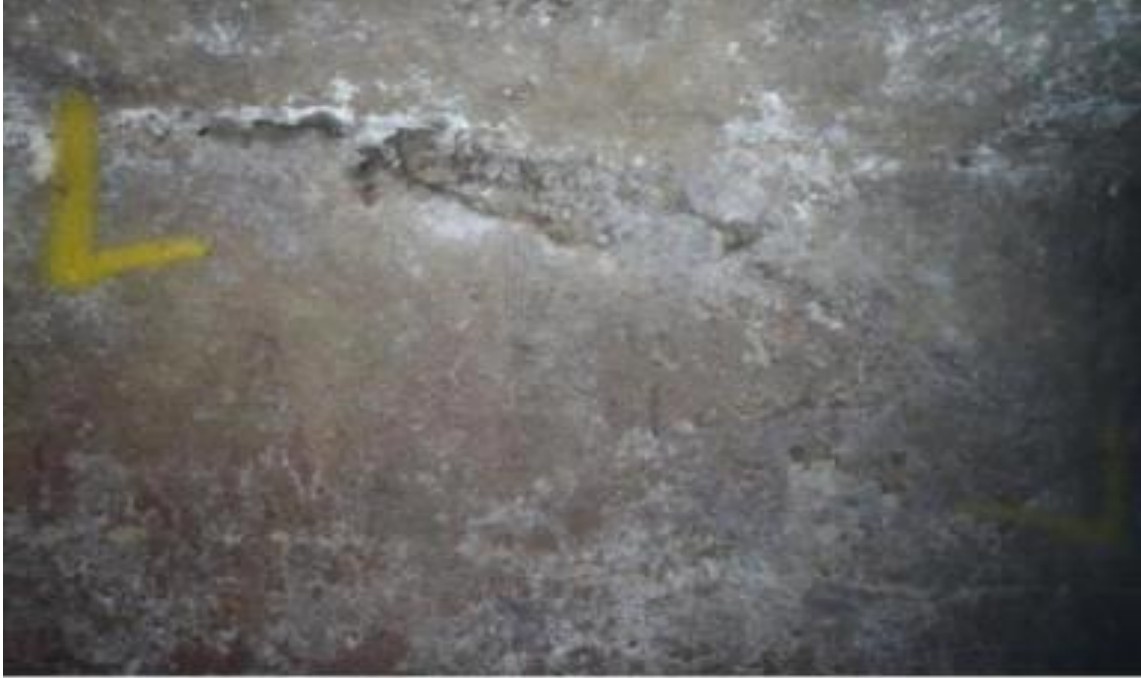
1-1구간 [위치도 ㉔지점]

4. 벽체 재료분리

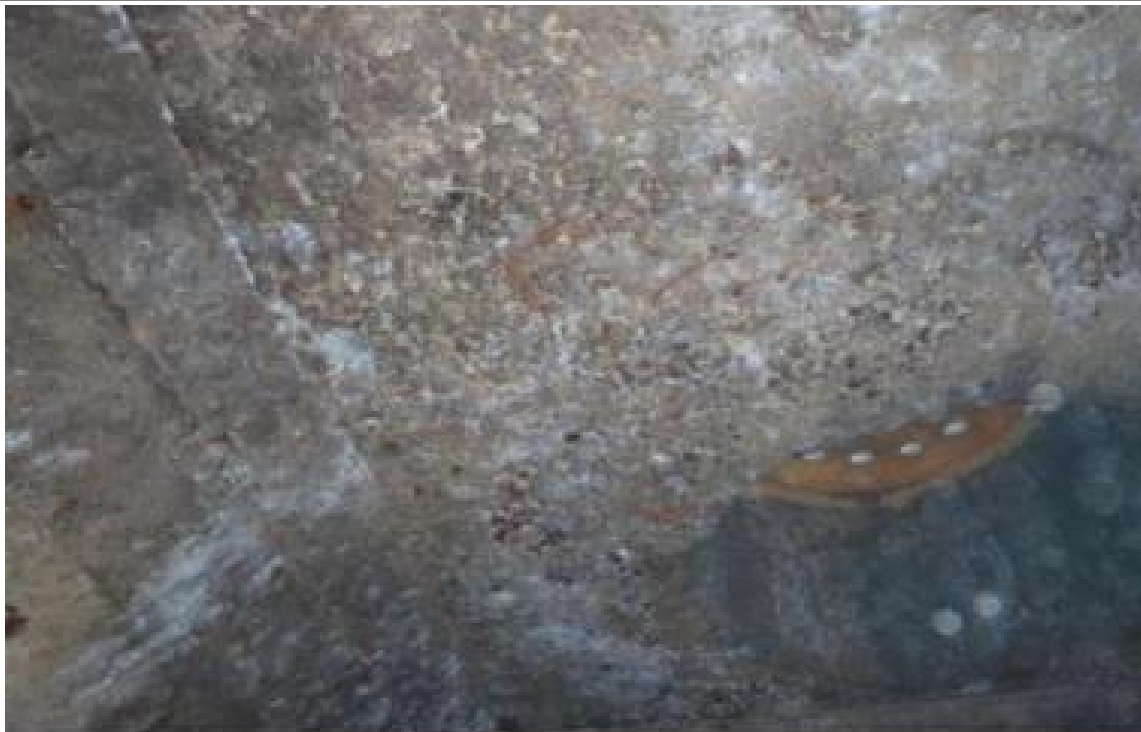
1-1구간 [위치도 ㉔지점]

4. 슬라브 재료분리
