# 친수하천의 수질사고 발생시 대응 방안 연구

— 종량 청계천과 안양천을 중심으로 —

시 정 연  
2006-R-18

서울시정개발연구원  
Seoul Development Institute

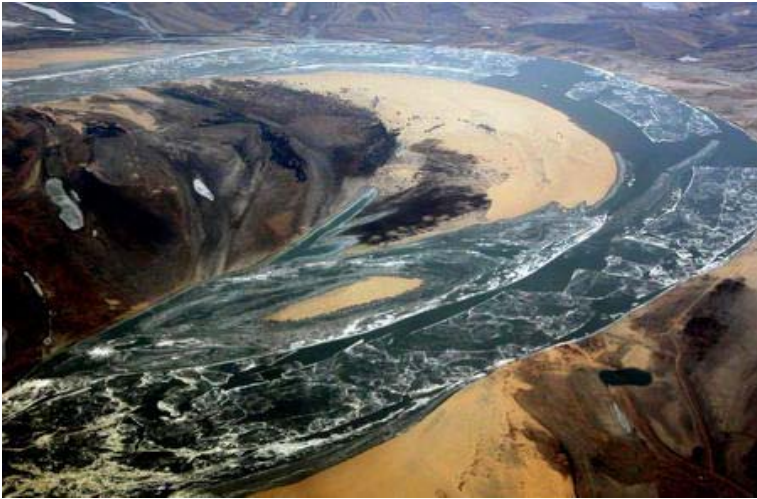
벤젠이 그대로 강으로 유입되었기 때문인데, 송화강의 벤젠 오염도는 약 80 km 구간에 걸쳐 유출되었으며 한 지점을 통과하는데 40시간이 소요되었다. 하얼빈시의 쓰팡타이(四方臺) 취수장에서는 니트로벤젠이 기준치를 8.53배 초과해 검출되었다(하얼빈시는 음용수의 90%를 송화강으로부터 취수함). 오염된 강물은 시속 2km의 속도로 하류로 내려오고 있는데 사고 발생후 13일 정도 지나서야 하얼빈 시를 빠져나갈 것으로 예상되어 그 사이에 많은 경제적 손실이 예상되었다. 하얼빈시에서는 물 사재기와 하얼빈시를 떠나는 사람들도 발생하였다.

〈그림 2-2〉 2005년 11월 송화강의 벤젠 유출사고

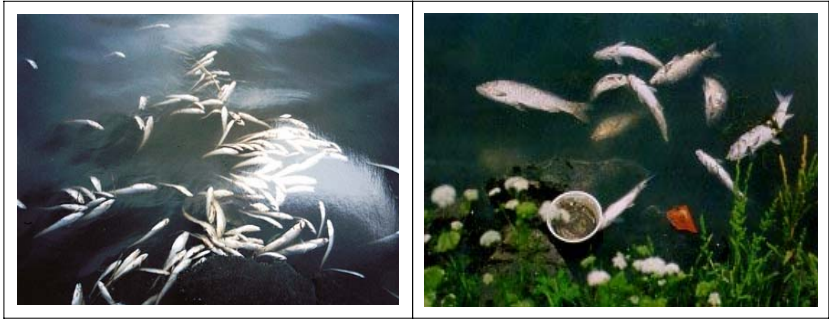
〈그림 3-8〉 중랑천 물고기 폐사

하류 ←		→ 상류		
6월 10일	군자교 낙차공 50m 하류	군자교 하류 (사고지점)	군자교 상류	평상시 장안교 (6월 13일)
DO(mg/L)	4.6	1.7	6.2	9.2
BOD(mg/L)	5.5	7.2	8.2	5.9
하류 ←		→ 상류		
6월 11일	중량교 낙차공 50m 하류	중량교 하류 (사고지점)	월릉교 상류	평상시 장안교 (6월 13일)
DO(mg/L)	3.7	1.8	6.6	9.2
BOD(mg/L)	19.8	28.1	15.4	5.9

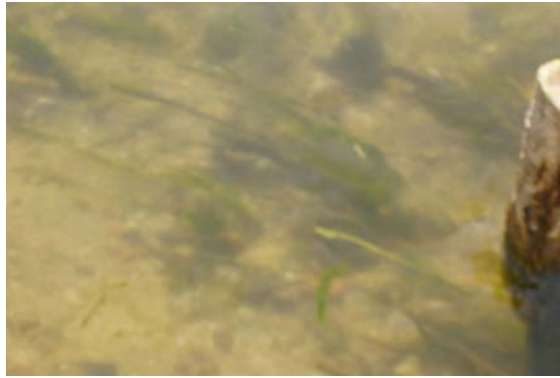
청계천은 〈그림 3-14~15〉와 같이 바닥 암석에 부착조류가 대량 서식하고 있어 투명도를 크게 저하시키고 있다. 청계천은 유속이 빠른 하천이므로 부유성조류가 서식하기 어렵고 부착성 조류가 서식하는 환경이 조성된 것이다. 현재 청계천의 경우 수심이 30cm이하이므로 부착조류가 대량 발생하기 전에는 바닥의 모래가 보일 정도의 깨끗한 수질을 보이고 있으나 부착조류가 발생한 이후에는 바닥에 짙은 검은색의 조류가 청계천의 하천미관을 크게 악화시키고 있다.

〈그림 3-14〉 청계천 바닥의 갈색 부착조류의 현황

- 청계천에는 부착조류가 대량 발생하여 투명도가 크게 저하되어 바닥이 검게 보임. 또한 계절적으로 물비린내가 발생하고 있음. 조류에 의한 미관 악화와 냄새 발생 대책이 필요한데, 효과적인 대책이 없음. 일반적인 대책으로 수증폭기를 통한 탈취, 생물학적 먹이연쇄 조절을 통한 조류 제어, 살조제 살포 등이 있음.
- 청계천의 투명도 저하가 보다 과도하게 진행될 경우 고분자유기화합물을 투여하여 부착조류 등을 제거하는 방법을 심도있게 검토하여야 함. 다만 이 방안은 어류에 영향을 미칠 수 있으므로 저농도를 주입하여 치어에 미치는 영향이 거의 없도록 하여야 함. 즉 저농도를 투입하면서 부착조류를 제거할 수 범위의 투입농도를 결정하여 주입하여야 함.

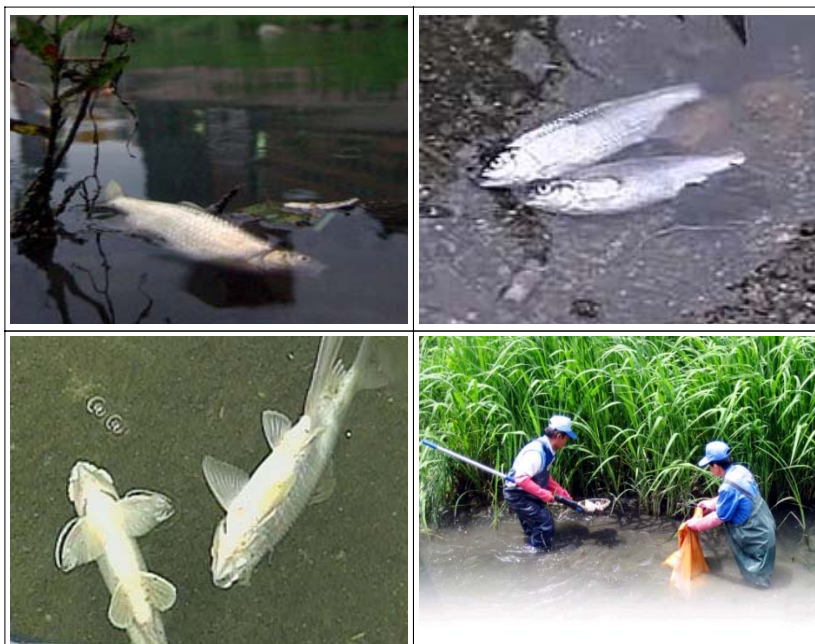
하수가 유입된 삼각동, 마전교 수문 인근에서 약 2km 하류쪽에서부터 어류폐사가 발생하였다. 주로 폐사 어종은 산란기 피라미로 약 90%가 오염물질에 약한 것으로 추정되고 있는 종이다. 그 외 어종은 잉어, 붕어, 메기, 버들치 등으로 비교적 체장이 작은 어종 위주로 폐사하였다. 폐사된 어류의 개체수는 수백마리정도로 보고되었는데 폐사 그림은 <그림 3-24>와 같다.

<그림 3-24> 청계천 물고기 폐사

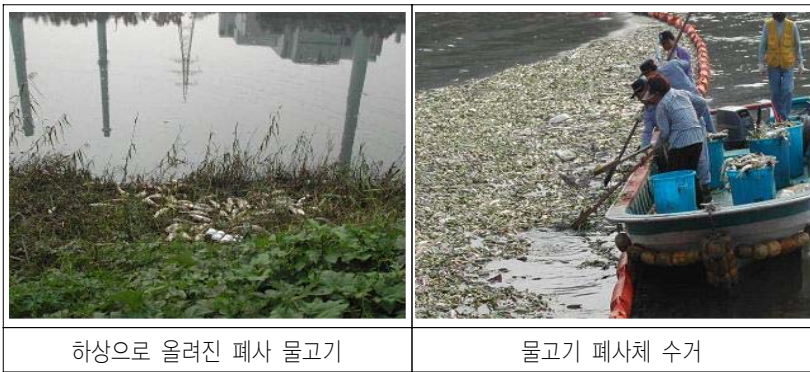
되어 물고기의 폐사사건이 발생하였다<그림 3-34 참조>. 하천주변과 하천수의 오염도 조사결과 안양천 전 구간에서 비교적 높은 농도의 시안이 검출되었다. 이 사고 이전까지 하천수에서 시안이 검출되는 예는 거의 없었으며 하천수로 희석된 점을 고려할 때 고농도의 시안이 유입된 것으로 판단된다. 특히 안양천 상류지역인 조일제지(안양천 본류) 앞에서 지렁이가 살아있는 것으로 볼 때 시안은 당정천에서 유입된 것으로 판단된다.

<그림 3-34> 안양천 피해현황 (2003. 9. 13)

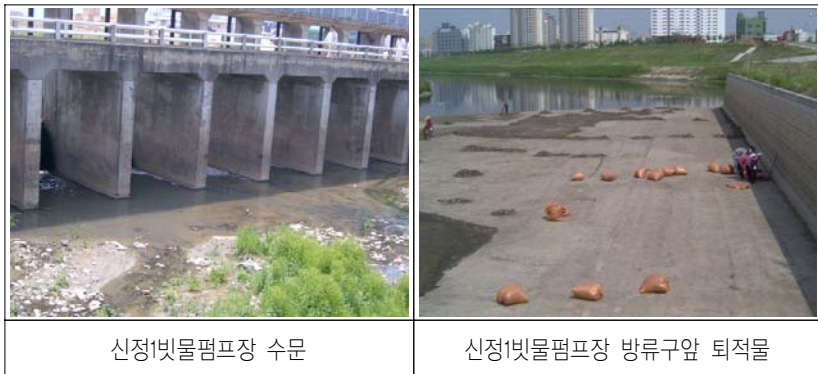
빗물펌프장 방류구앞 콘크리트 호안위에 쌓인 퇴적물이 강우시 안양천으로 유입되었다. 이때 한강의 배수영향으로 인해 신정1 빗물펌프장 앞의 안양천 하천수 유속이 느려져 부유물이 하류로 흘러 내려가지 못하고 정체되어 물고기 폐사에 영향을 미쳤을 것으로 판단된다. 한강의 배수는 펌프장 옆에 위치한 오목교까지 영향을 미쳐 정체수역을 만들었다. <그림 3-35>는 사고원인으로 추정되는 신정1빗물펌프장의 방류구 및 퇴적물(펌프장에서는 잔물이라 함)을 보이고 있다.

<그림 3-35> 신정1빗물펌프장 현황

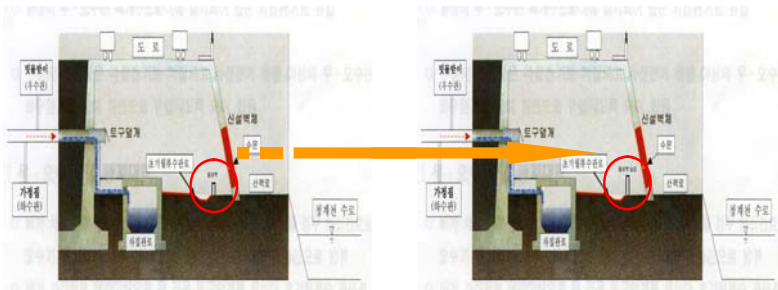
< 4-20> / 수처리 시스템 개선

<표 4-11>은 청계천의 물고기 폐사와 관련하여 문제점과 개선사항을 정리한 것으로 구간별 폭기를 통한 용존산소 조절, 초기강우시 흠통과 노면을 따라 흘러 들어오는 노면수 배제, 정체된 수역이 없도록 하상 정비 등의 대책을 제시하고 있다. 특히 청계천 월류수 처리 시스템과 관련해서는 <그림 4-20>과 같이 월류벽을 약간 높여 초기 월류수 처리량을 증가시켜 청계천으로 유입되는 수질을 개선하는 방안을 고려할 필요가 있다.
