녹천교외 10개소 정밀점검용역  
정밀점검용역 보고서  
( 녹 천 교 편 )

2002. 6.

서울특별시 북부도로관리사업소

점검업체 : 해양엔지니어링

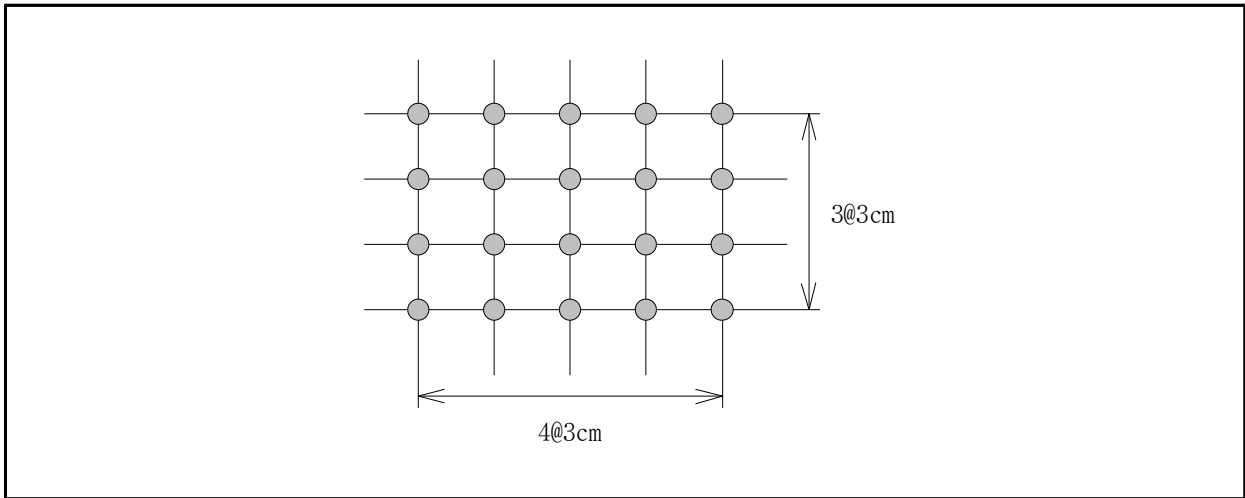
< 반발경도 타격점의 간격 >

Schmidt Hammer에 의한 콘크리트 압축강도는 다음 3가지 방법에 의하여 각각 추정하였다. 기준경도  $R_0$  값은 Schmidt Hammer에서 읽은 반발경도  $R$ 값에 타격각도에 따른 보정치  $\Delta R$ (표 3.2 참조)을 더한 값이다.

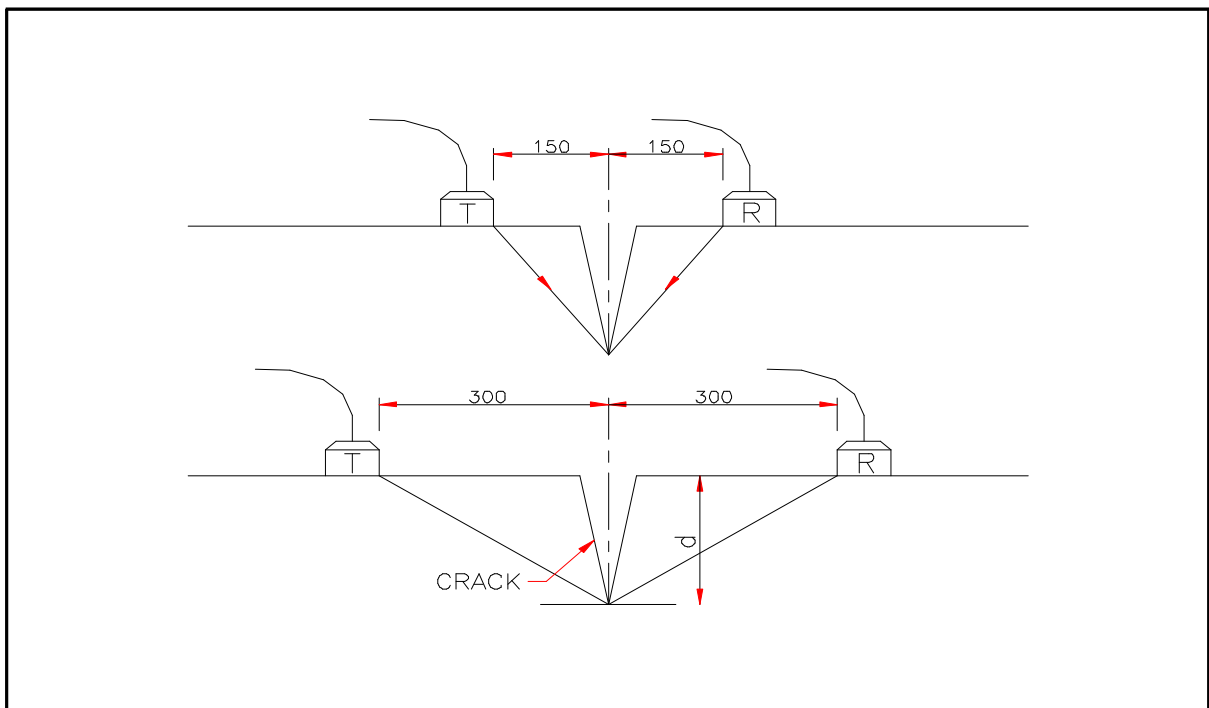
< BS-4408에 규정한 방법 >

본 점검 대상 구조물에 발생한 주요 균열에 대한 균열 깊이를 측정하기 위해 초음파 탐사를 실시하였다. 초음파 탐사법은 송파용 발신자와 수신자를 균열선에 직각이 되도록 일직선상에 150mm와 300mm 간격으로 배치한 때의 균열 선단부를 회절한 초음파 전파도달시간,  $t_1$ ,  $t_2$ 로부터 다음의 공식에 의해 균열 깊이를 계산하였다.

초음파 탐사법에 의한 균열 깊이 측정 방법은 다음 그림과 같다.

(단, 균열로부터 발·수신자까지의 거리는 진동자의 중심까지의 거리가 아니고, 진동자 끝단까지의 거리이다.)

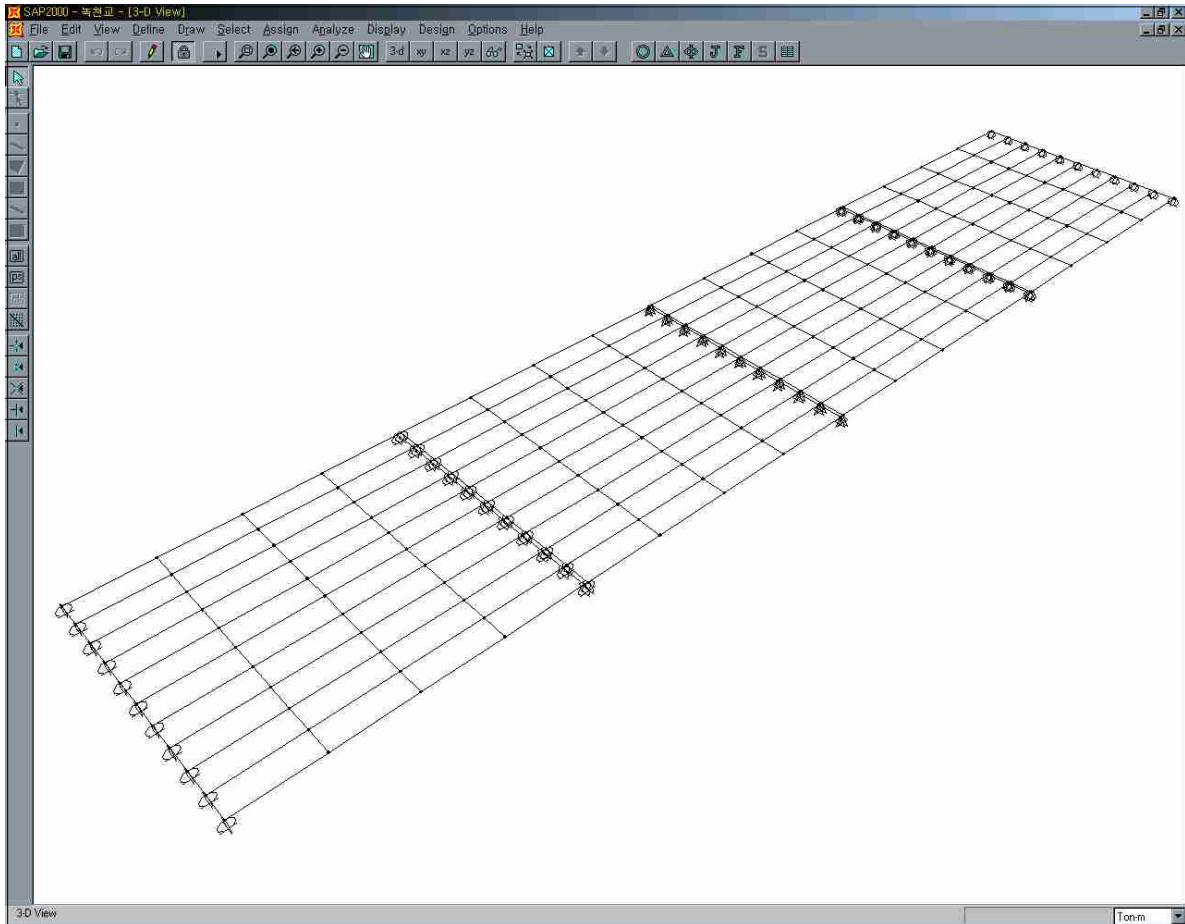
< 녹천교의 모델링도 >

대상교량은 11개의 주형 및 중간 가로보 3개와 양쪽 격벽으로 구성된 4경간 연속의 Preflex Beam교로서 격자해석을 수행하였다. 계산에 사용된 단면강성은 2.2.3절의 가)에서 산정하였다.

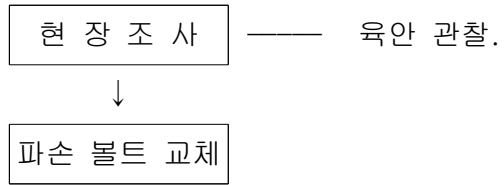
## 2) 볼트의 교체

볼트의 부식, 파단시에는 교체하여야 하며, 시공방법은 다음과 같다.
