녹천교외 10개소 정밀점검용역  
정밀점검용역 보고서  
( 돌곶이교 편 )

2002. 6.

서울특별시 북부도로관리사업소

점검업체 : 해양엔지니어링

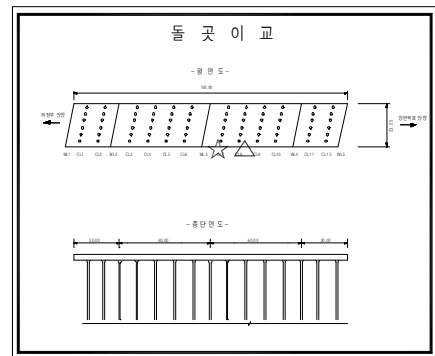
### 4.2.1 비파괴 조사 위치도

구 분	A1	P1	P2	P3	P4	P5	P6	P7	P8	P9	P10	P11	P12	P13	P14	P15	A2
슈미트	☆	-	-	☆	-	-	-	-	☆	-	-	-	-	☆	-	-	☆
중성화 측 정	-	-	-	○	-	-	-	-	-	-	-	-	-	○	-	-	-
철근탐사	△	-	-	△	-	-	-	-	△	-	-	-	-	△	-	-	△
균열깊이	-	-	-	-	-	-	-	-	-	-	-	-	-	-	-	-	-

구 분	S1	S2	S3	S4	S5	S6	S7	S8	S9	S10	S11	S12	S13	S14	S15	S16	
슈미트	☆	-	-	-	-	-	-	-	-	-	-	-	-	-	-	☆	
중성화 측 정	-	-	-	-	-	-	-	-	-	-	-	-	-	-	-	-	
철근탐사	△	-	-	-	-	-	-	-	-	-	-	-	-	-	-	△	
균열깊이	-	-	-	-	-	-	-	-	-	-	-	-	-	-	-	-
