녹천교외 10개소 정밀점검용역
정밀점검용역 보고서
(동부간선A·C 편)

2002. 6.

서울특별시 북부도로관리사업소

점검업체 : 해양엔지니어링

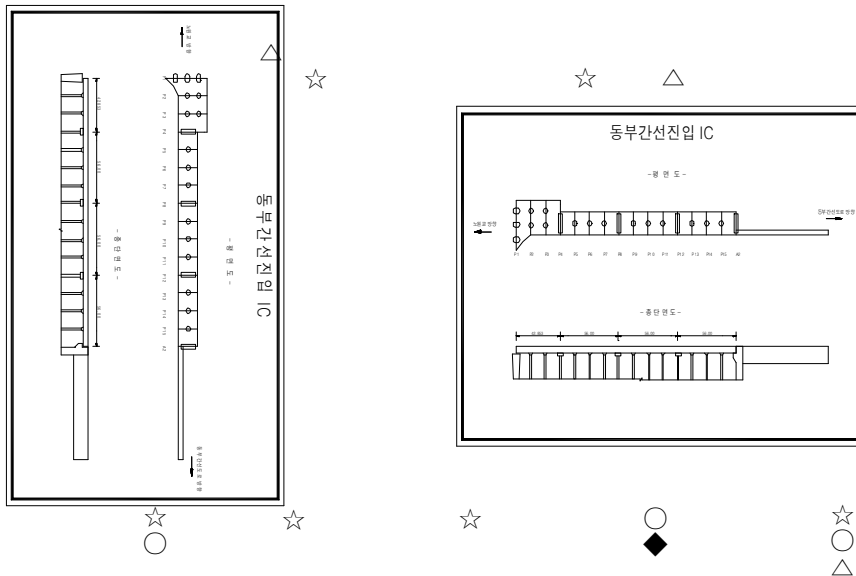
4.2.1 비파괴 조사 위치도

구 분	P1	P2	P3	P4	P5	P6	P7	P8	P9	P10	P11	P12	P13	P14	P15	A2
슈미트	☆	-	-	☆	-	-	-	☆	-	-	-	-	-	-	-	☆
중성화 측 정	○	-	-	-	-	-	-	-	-	-	-	○	-	-	-	○
철근탐사	-	-	-	-	-	-	-	-	-	△	-	-	-	-	-	△
균열깊이	-	-	-	-	-	-	-	-	-	-	-	◆	-	-	-	-

구 분	S1	S2	S3	S4	S5	S6	S7	S8	S9	S10	S11	S12	S13	S14	S15	
슈미트	-	-	-	☆	-	-	-	-	-	☆	-	-	-	-	-	
중성화 측 정	-	-	-	-	-	-	-	-	-	-	-	-	-	-	-	
철근탐사	-	-	△	-	-	-	-	-	-	-	△	-	-	-	-	
균열깊이	-	-	-	-	-	-	-	-	-	-	-	-	-	-	-

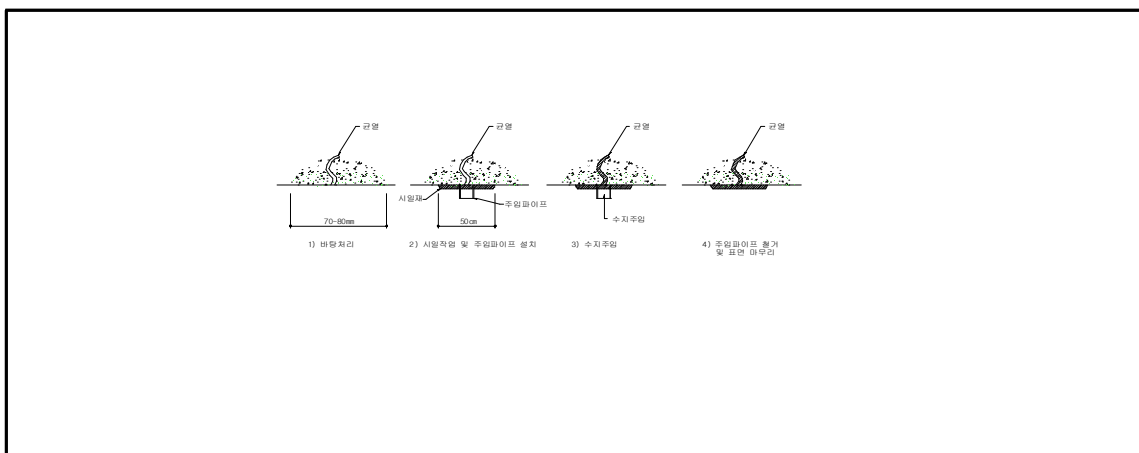
(2) 보수개요도 (수지주입공법)

- 비교적 큰 균열(0.3mm 이상)에 대한 보수·보강공법
- 수지재의 탄성계수가 콘크리트에 비해 상당히 적으므로 직접적인 내력증강은 어려움
- 균열부위를 수지로 채움으로써 수밀성 증대 및 철근의 열화방지 효과

- 균열을 중심으로 약 7~8cm 폭의 콘크리트면을 와이어 브러쉬 등으로 털어내고 신나 등으로 청소를 한다.
- 시일재로 균열을 밀봉하면서 균열위에 적당 간격으로 주입 파이프를 설치한다.
- 주입펌프를 수지압입, 주입이 완전히 끝나면 나무마개로 주입구를 막는다.
- 주입된 수지가 안정되면 주입 파이프를 철거하고 표면을 마무리하여 주입작업을 완료한다.

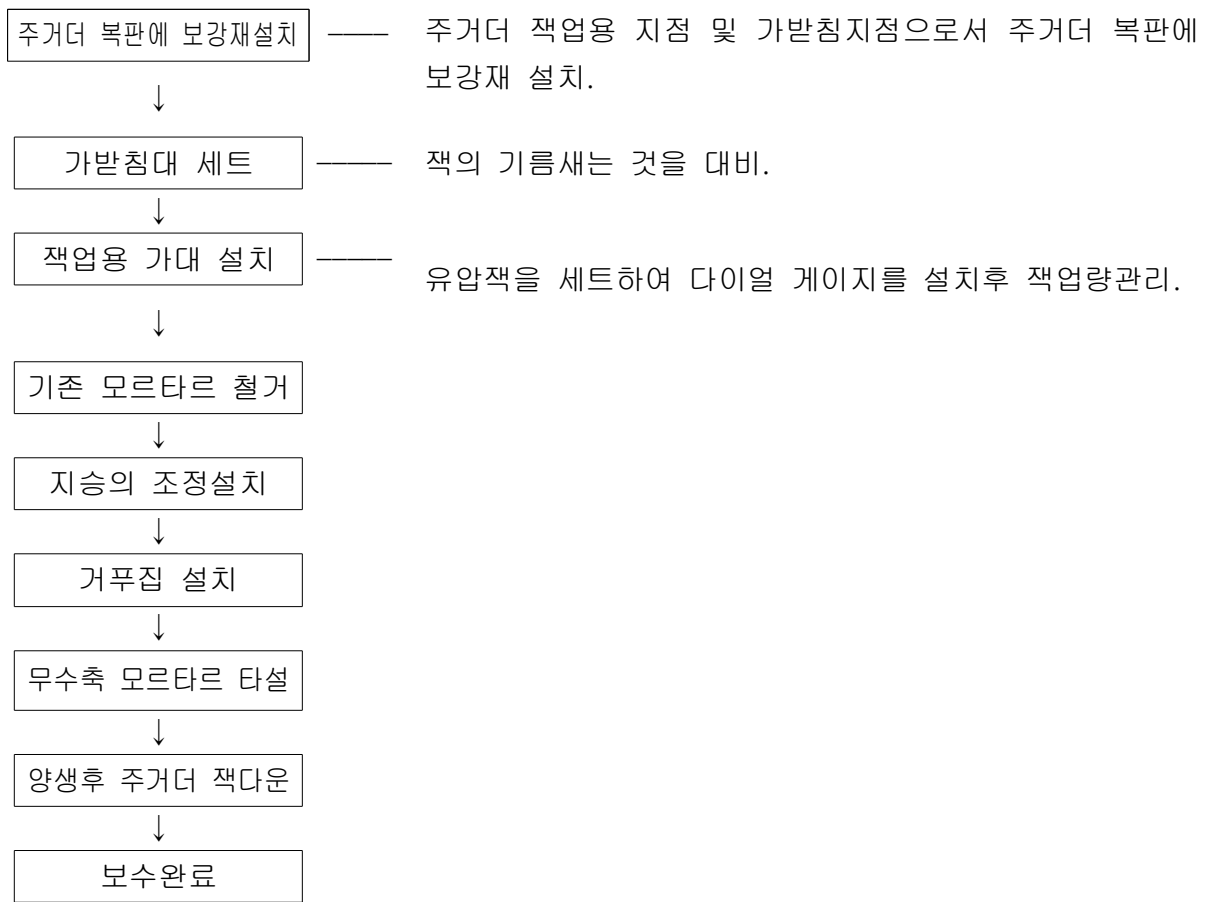
1) 교좌 받침 모르타르의 보수공법

지승판 지승의 교좌장치 모르타르에 균열이 생겨 침하하는 경우 교좌장치 모르타르를 재설치하여 본래 높이로 설치하는 공법이다. 특히, 지승하부에 공극이 있는 경우에는 교좌면에 미치는 하중이 불균등하게 되어 모르타르가 파손됨에 주의하여야 하며, 시공순서는 다음과 같다

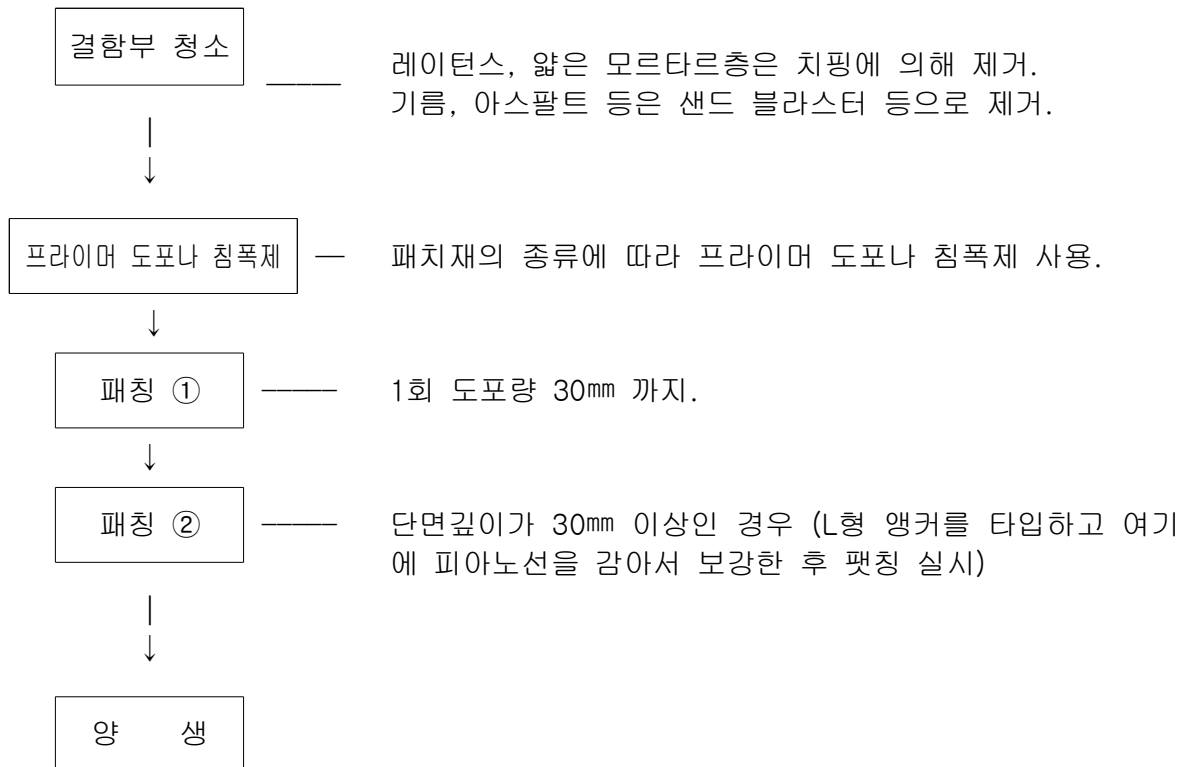
2) 시공 방법

단면이 비교적 적은 경우의 보수에 사용되는 방법으로 단면보수의 하지 처리후의 보수에 적합한 강도로 혼합한 보수재를 주걱이나 손으로 눌러 붙여서 단면을 보수하는 공법.

시공부위의 보수재료가 진동, 자중 등으로 떨어지는 경우가 있으므로 보수재료의 선정을 엄밀히 검토하여야 하며, 두껍게 발랐을 때 수축 균열을 주의하여야 한다.

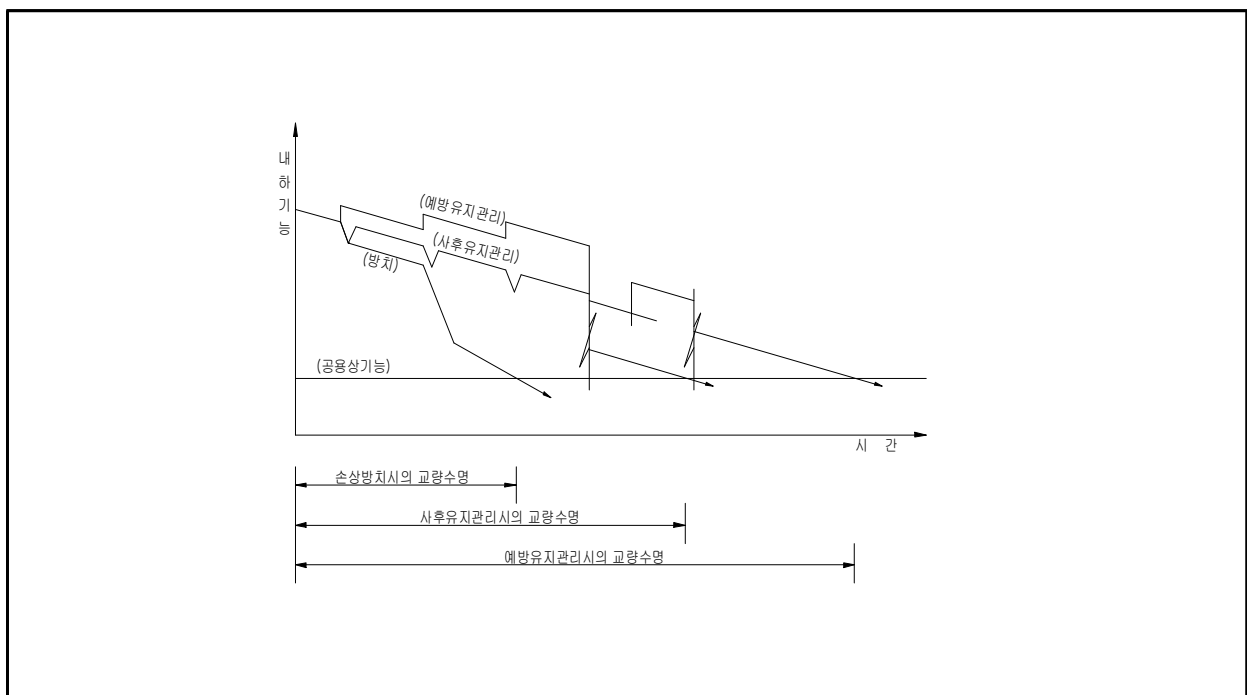
< 교량의 시간경과에 따른 내하성능 저하 >

교량은 건설된 후 시간경과에 따라 성능이 저하되는데 그림 5.1은 내하기능의 시간경과에 따른 변화추이 및 유지관리 단계에 따른 교량의 수명연장을 개념적으로 보여주는 것이다.

교량은 일반적으로 시간경과에 따라 노후화(성능저하)가 진행되지만 이외에도 설계 시공시의 불량에 의한 결함, 외력, 환경변화 등에 의한 손상이 추가되면 기능저하가 가속된다. 이 경우 대응방법으로는 다음 3가지를 고려할 수 있다.
