녹천교외 10개소 정밀점검용역  
정밀점검용역 보고서  
( 공대천교 편 )

2002. 6.

서울특별시 북부도로관리사업소

점검업체 : 해양엔지니어링

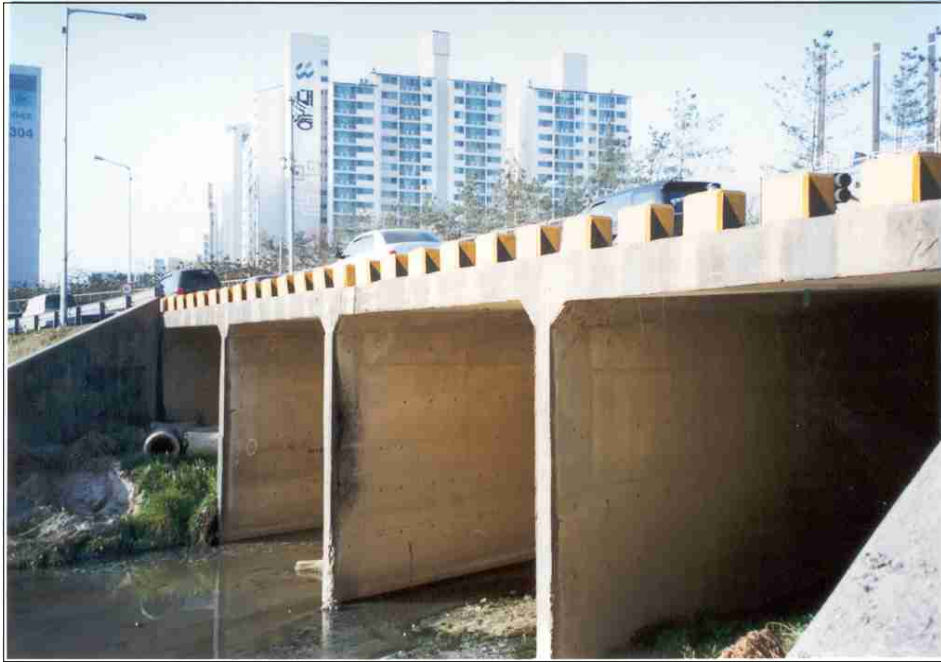
## 2.2 대상교량 전경

- 설 계 자 : 동일기술공사, 선진ENG
- 시 공 자 : 쌍 용 건 설 (주)
- 관 리 주 체 : 서울특별시 북부도로관리사업소
- 준공연도 : 1991 年 12 月 日

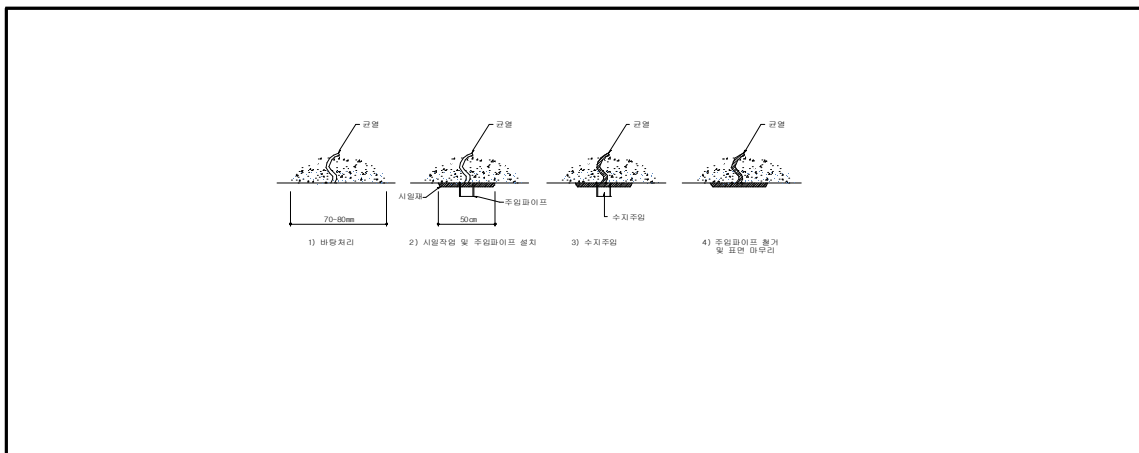
### (2) 보수개요도 (수지주입공법)

- 비교적 큰 균열(0.3mm 이상)에 대한 보수·보강공법
- 수지재의 탄성계수가 콘크리트에 비해 상당히 적으므로 직접적인 내력증강은 어려움
- 균열부위를 수지로 채움으로써 수밀성 증대 및 철근의 열화방지 효과

- 균열을 중심으로 약 7~8cm 폭의 콘크리트면을 와이어 브러쉬 등으로 털어내고 신나 등으로 청소를 한다.
- 시일재로 균열을 밀봉하면서 균열위에 적당 간격으로 주입 파이프를 설치한다.
- 주입펌프를 수지압입, 주입이 완전히 끝나면 나무마개로 주입구를 막는다.
- 주입된 수지가 안정되면 주입 파이프를 철거하고 표면을 마무리하여 주입작업을 완료한다.
