녹천교외 10개소 정밀점검용역  
정밀점검용역 보고서  
( 모래말교 편 )

2002. 6.

서울특별시 북부도로관리사업소

점검업체 : 해양엔지니어링

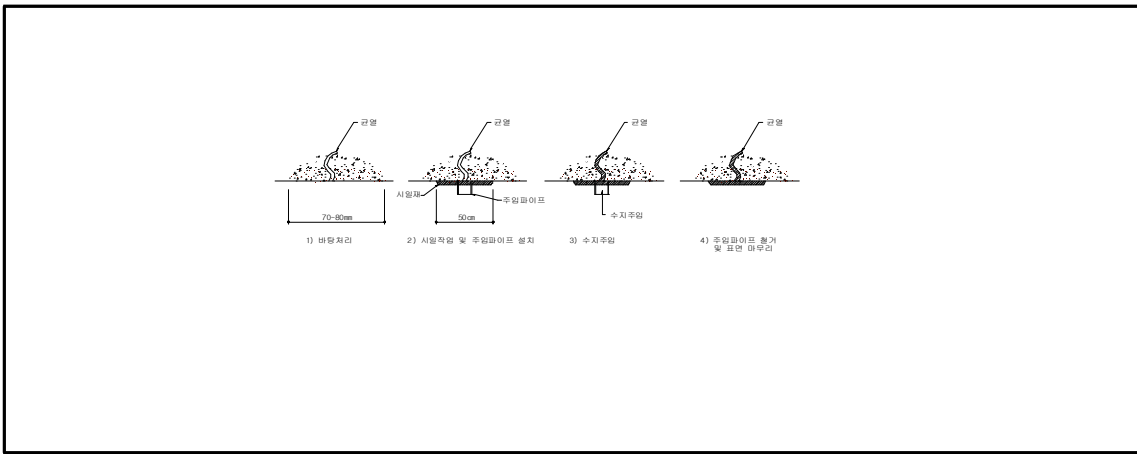
### (2) 보수개요도 (수지주입공법)

- 비교적 큰 균열(0.3mm 이상)에 대한 보수·보강공법
- 수지재의 탄성계수가 콘크리트에 비해 상당히 적으므로 직접적인 내력증강은 어려움
- 균열부위를 수지로 채움으로써 수밀성 증대 및 철근의 열화방지 효과

- 균열을 중심으로 약 7~8cm 폭의 콘크리트면을 와이어 브러쉬 등으로 털어내고 신나 등으로 청소를 한다.
- 시일재로 균열을 밀봉하면서 균열위에 적당 간격으로 주입 파이프를 설치한다.
- 주입펌프를 수지압입, 주입이 완전히 끝나면 나무마개로 주입구를 막는다.
- 주입된 수지가 안정되면 주입 파이프를 철거하고 표면을 마무리하여 주입작업을 완료한다.
