녹천교외 10개소 정밀점검용역  
정밀점검용역 보고서  
(우이3교편)

2002. 6.

서울특별시 북부도로관리사업소

점검업체 : 해양엔지니어링

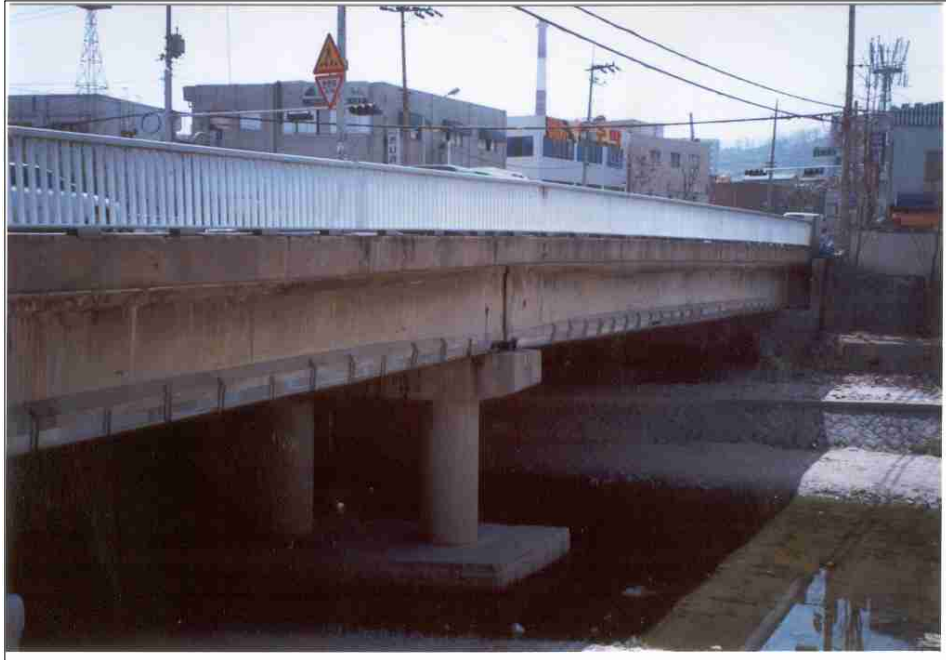
## 2.2 대상교량 전경

우 이 3 교
