맨홀 위치 및 현황사진

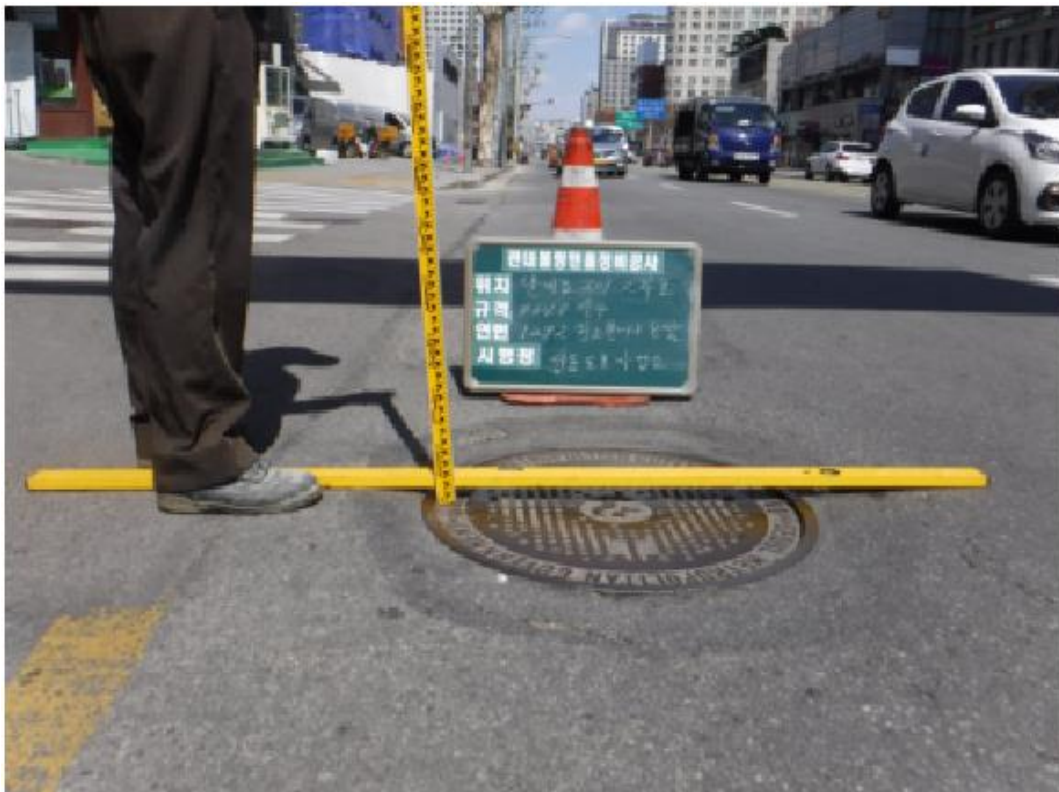
현황사진

연번	위 치				맨홀 종류	맨홀 규격	관리기관	적출내용	침하 깊이	비 고
	노선명	주 소 (주변상가,건물명)	방향	차로						
1	난계로	난계로 201 원할머니보쌈	왕십리	2차로	우수	Ø 648	중구청 치수과	침하, 주파	T=5cm	철개교체요 함

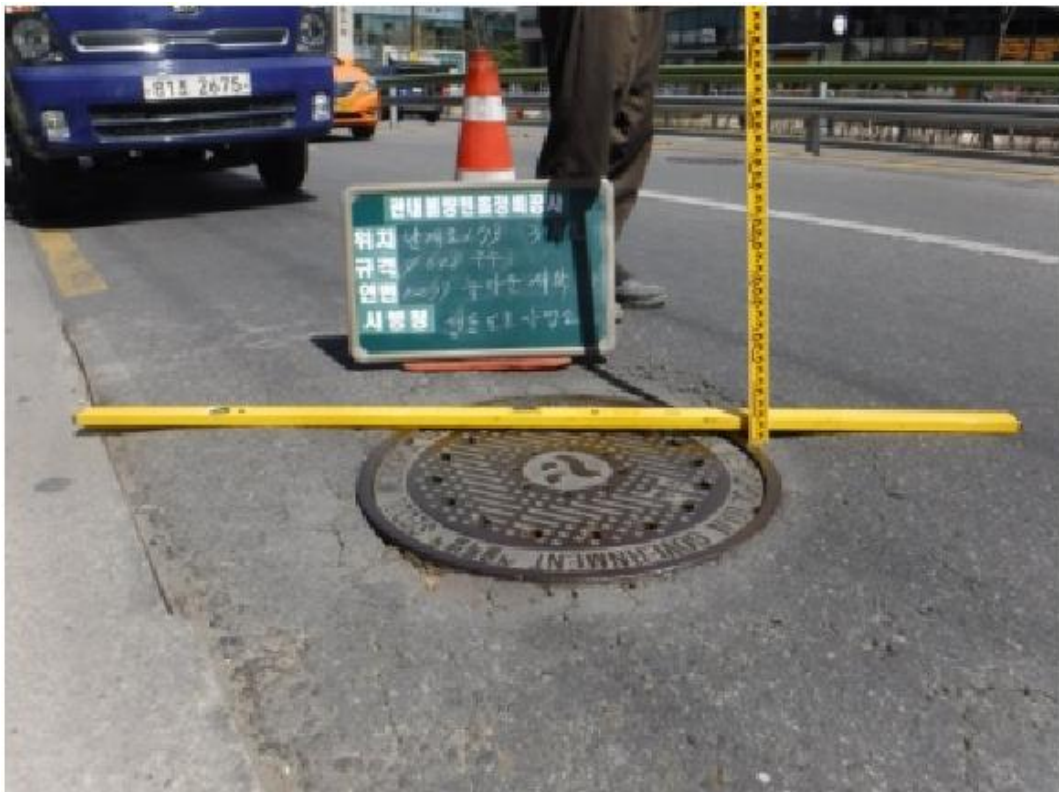
현황사진

연번	위 치				맨홀 종류	맨홀 규격	관리기관	적출내용	침하 깊이	비 고
	노선명	주 소 (주변상가,건물명)	방향	차로						
206	난계로	난계로 173 뉴타운세탁	왕십리	3차로	우수	Ø648	중구청 치수과	침하, 주파	T=5cm	철개교체요 함

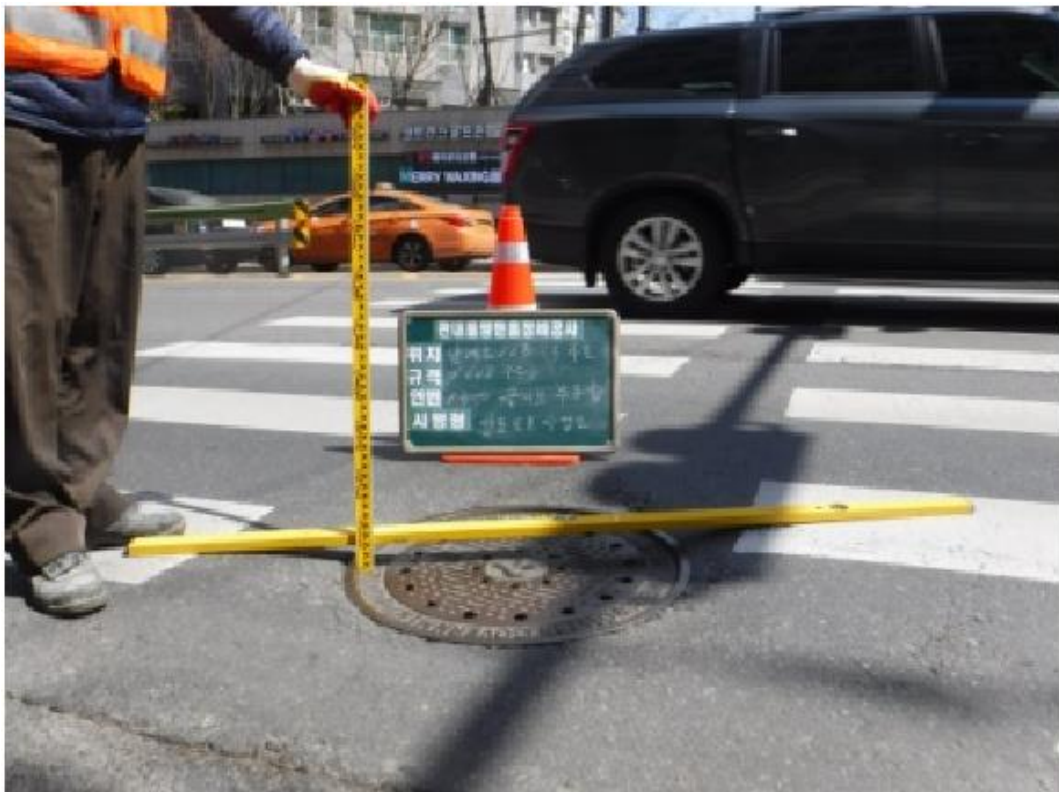
현황사진

연번	위 치				맨홀 종류	맨홀 규격	관리기관	적출내용	침하 깊이	비 고
	노선명	주 소 (주변상가,건물명)	방향	차로						
207	난계로	난계로 163 올리브부동산	왕십리	3차로	우수	Ø648	중구청 치수과	주파, 침하	T=5cm	철개교체요 함
