- 2021. 1. 11.(월) 경산 백천동 월드메르디앙 앞 교차로 소방차 추돌사고 -

사고조사 결과 보고서

경산소방서

경산소방서 소방차량 교통사고 결과

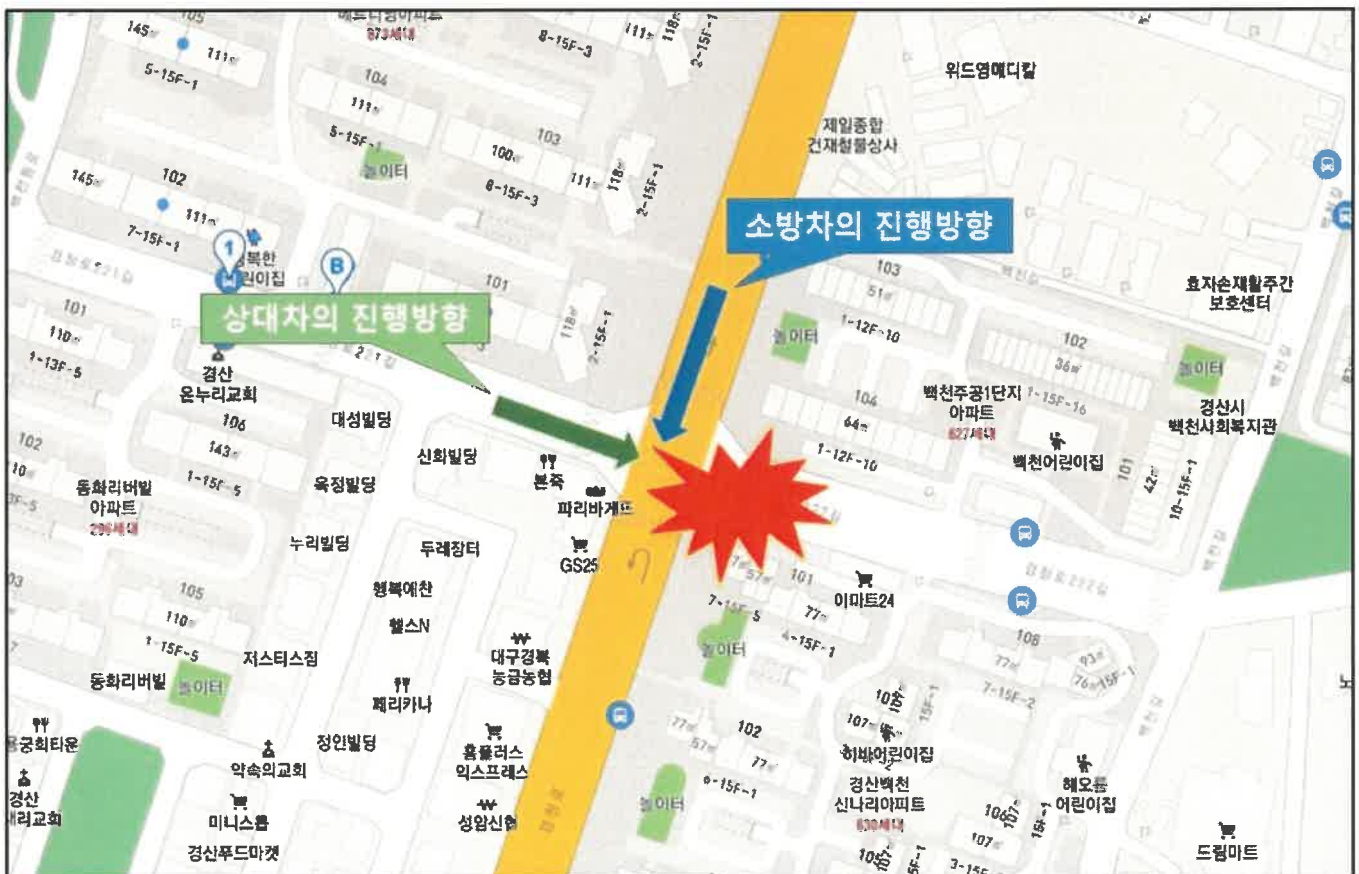
<사고개요도>

- 사고경위 : 경산시 남천면 송백리 주택화재 현장으로 출동하던 중 백천동 월드메르디앙 앞 교차로에서 적색신호를 인지하고 일시정지 후 서행으로 직진하던 중 청색신호를 통과하기 위해 교차 진입하던 상대차량(스파크)과 충돌한 사고임.

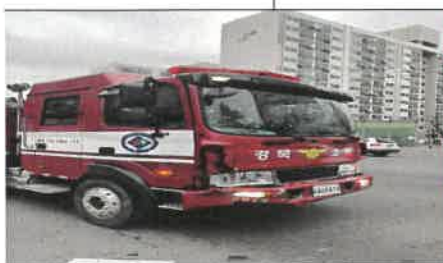
사고당시

- 보험가입 : DB손해보험(누구나운전, 대인 I II, 대물, 자상, 무보험, 자차)
- 피해금액 : 179천원(차체 179천원, 수리완료)

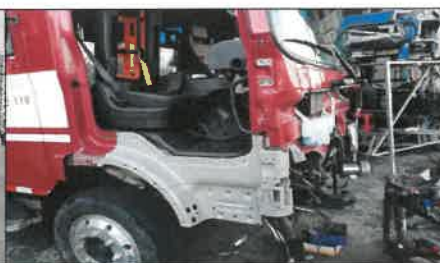
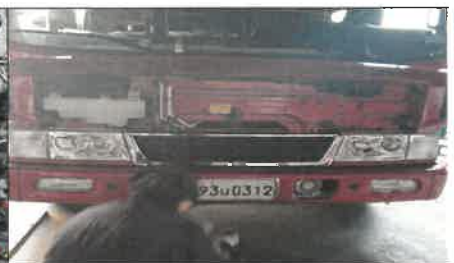
수리입고(1)

수리입고(2)

- 자인증형펌프 수리 입고
 - 수리기간 : 2021. 01.12. ~ 2021. 01. 14. (3일간)
- 교통사고 조사 및 관계자 조치
 - 보험가입내역 : DB손해보험(대인-무한, 대물-500,000천원, 자차-38,990천원)
 - ※ 형사합의금(30,000천원), 벌금(20,000천원), 변호사선임(5,000천원) / 보장금액
 - 사고처리 절차

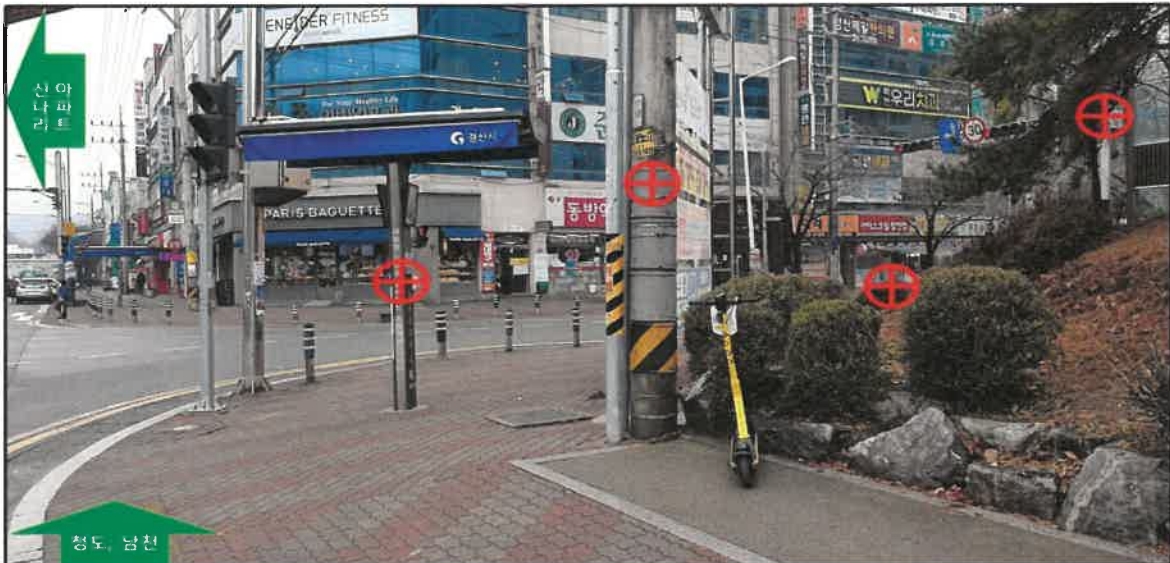
<참고1 : 시야확보 어려움의 근거>

- 사고가 난 백천동 월드메르디앙 앞 교차로는 대구 및 경산에서 청도로 오가는 주도로 상에 위치하고 있고 주변 대규모 아파트 단지들로 인해 평소 교통량이 많은 곳임.
- 이러한 교통 여건과 더불어 코너에 설치된 현수막, 신호등, 아파트 조정 등 시야를 제한하는 요인(⊕)들로 인해 교차로 진입 전까지는 교차 도로상 주행하는 차량의 확인이 어려웠으며, 상대차량이 비교적 낮은 전고의 경차(스파크)로 보다 더 조기에 발견하기가 어려웠을 것으로 추정됨.

교차로 진입 전 소방차의 위치에서 본 시각

- 경산시청에 교차로 등 시야확보 장애지역에 현수막 거치대 설치를 제한하고 기존 거치대 위치 또한 조정토록 협조 요청
- 사고발생 지역을 「**긴급차량 사고우려 지역**」으로 지정하여 시야를 제한하는 불법 현수막 및 구조물에 대한 제거 권고 및 대시민 협조를 홍보

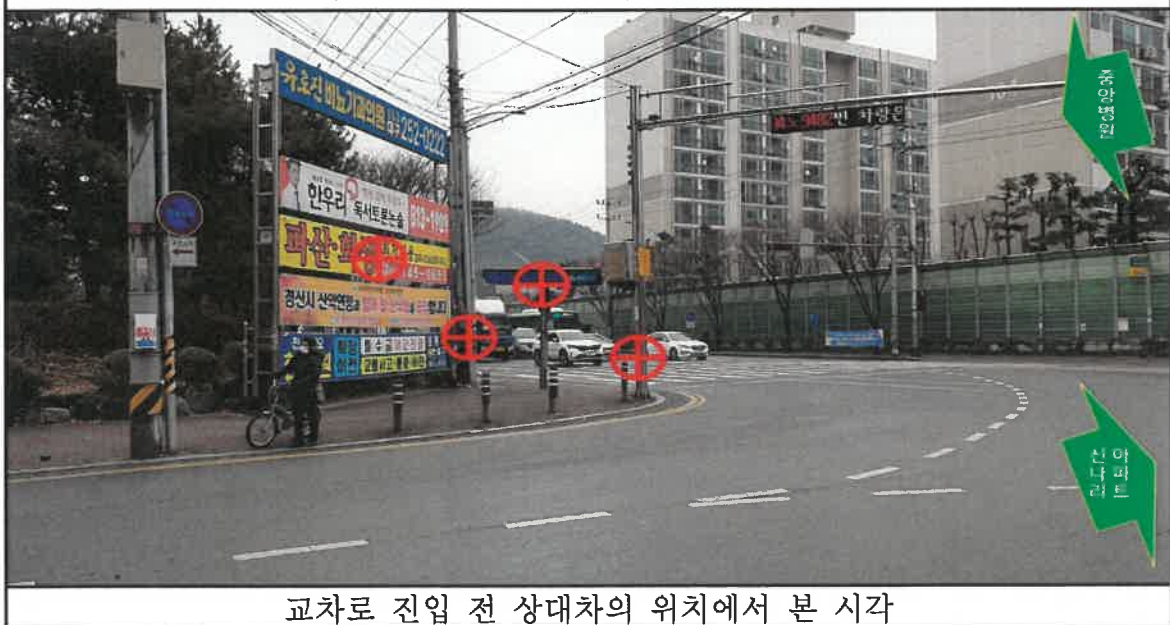
교차로 진입 전 상대차의 위치에서 본 시각

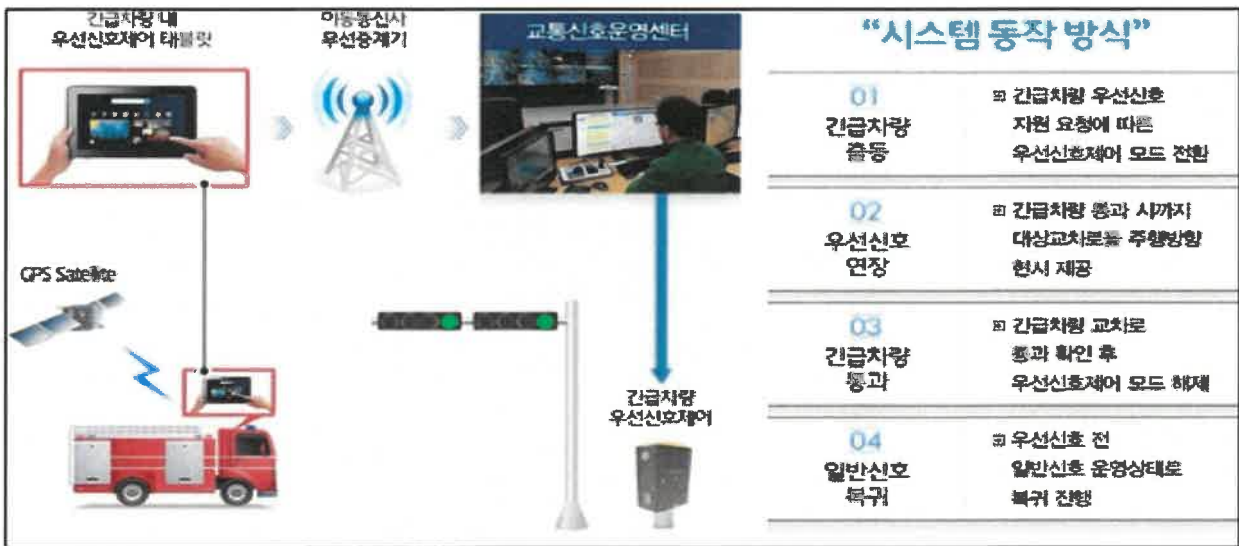
< 긴급차량 우선 신호시스템 개념도 >

- 화재, 재난 등의 긴급상황 발생시 긴급차량이 신호 대기로 늦어지는 일이 없도록 차량 위치를 GPS로 추적하여 특정 구간 내 교차로 진입시 자동으로 녹색신호를 부여하는 시스템

- 2019년 국토교통부 공모사업으로 추진된 긴급차량 우선 신호 시스템은 현재 울산, 수원, 대전 등 약 10여개 지자체에서 도입하였으며, 특히 수원시는 정해진 구간 없이 관할구역 내 전 지역에 적용하고 있음.
- 출동시간 단축으로 인한 골든타임 확보는 물론 출동 중 신호위반으로 인한 교통사고를 사전 차단함으로써 소방대원 및 이용자 보호에도 효과적.
- ☞ 경산시청 교통행정과 문의한 바 현재 경산시에는 별도의 구축 계획 없음. 향후 경북소방본부, 관계기관과 협의 후 추진 필요.
