# 어린이보호구역 지정 검토의견

# 어린이보호구역 주변 교통사고 발생 현황 분석

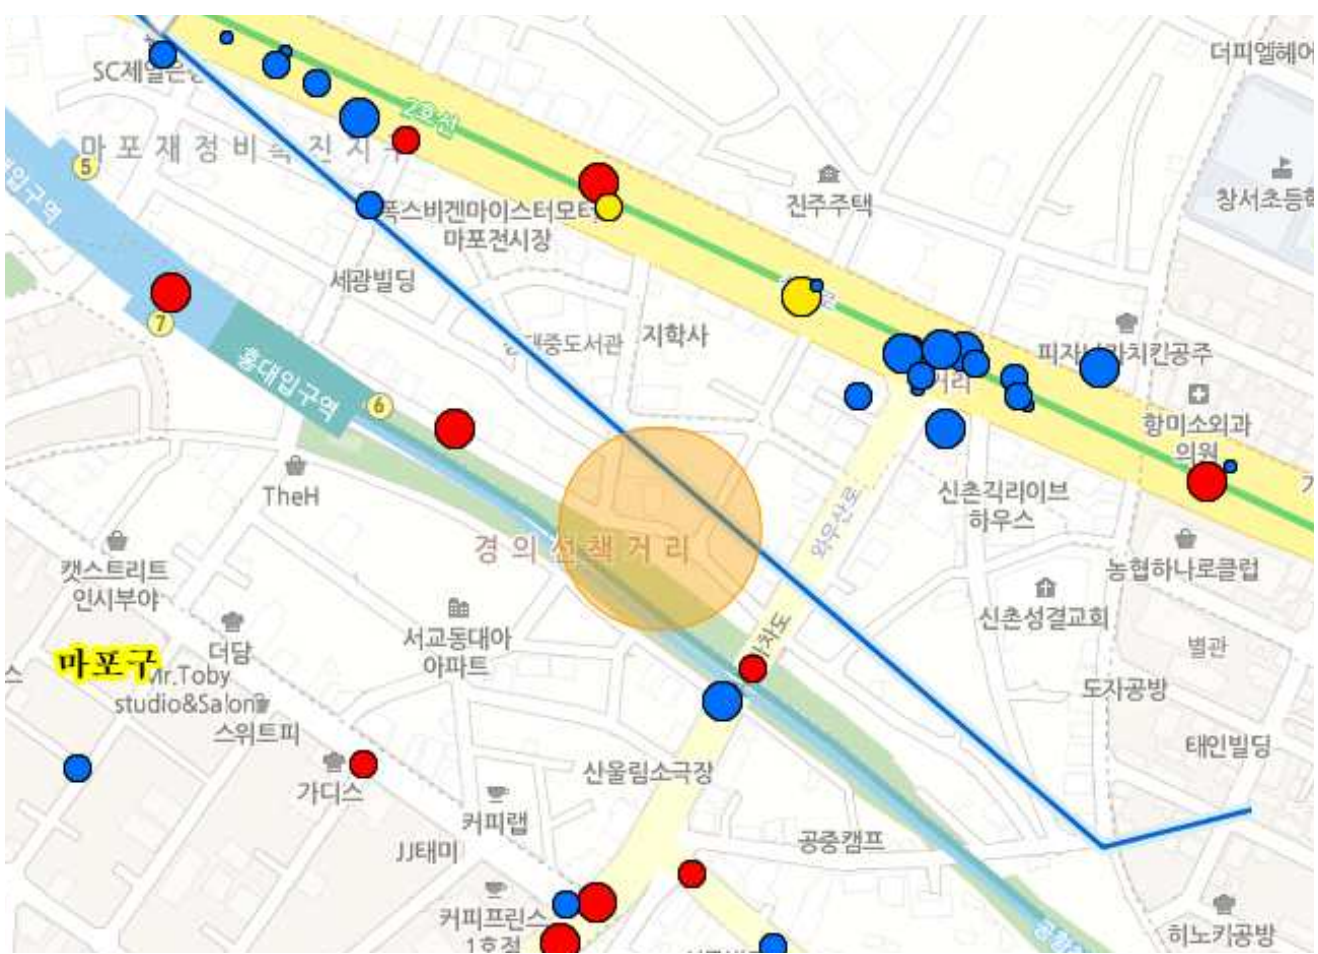
대상시설	동교어린이집					
위 치	서울시 마포구 와우산로37길 16					
2016년 연간 교통사고 발생현황 ※ 교통사고분석시스템 (TAAS) 참조	사고 내용	사망사고	중상사고	경상사고	부상신고 사고	계
		0 (건)	0 (건)	0 (건)	0 (건)	0 (건)
	사고 유형	차대사람	차대차	차량단독		계
		0 (건)	0 (건)	0 (건)		0 (건)

※ 사고자료 : 도로교통공단 교통사고분석시스템(TAAS)
