주경기장 정화조 배수펌프 교체 등 5개소 보수계획

2017년 여름철 시설물 안전점검 계획에 따라 우리사업소 주요 기계 시설물(급·배수 및 위생 설비)에 대한 점검결과, 주경기장 정화조 배수 펌프 교체 등 5개소에 대하여 보수하여 시설물 유지관리에 만전을 기하고자 함.

II 점검현황

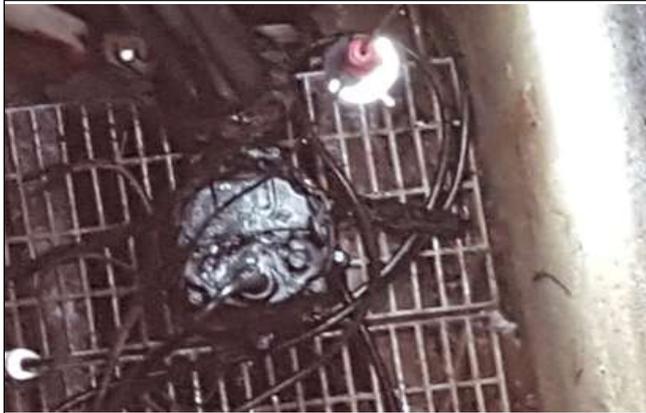
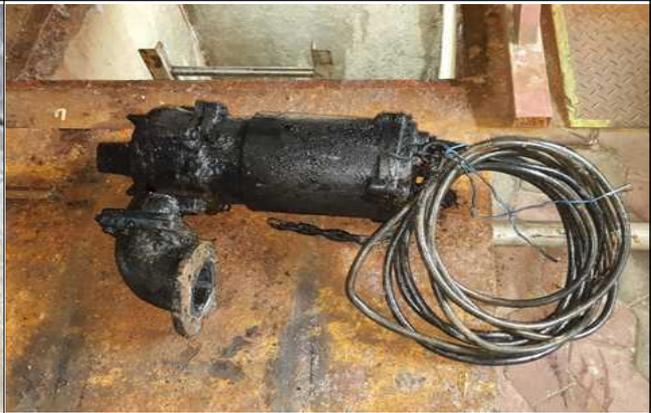
주경기장 정화조 배수펌프	탈거 후 정화조 배수펌프

- 주경기장 정화조 배수펌프 소손
 - 배수펌프 1대 소손으로 인한 교번가동이 불가하고, 나머지 1대는 체크밸브 오작동으로 정상적인 배수 어려움
 - ⇒ 배수펌프(부속 밸브 포함) 및 체크밸브 교체
- 제1수영장 지하 샤워실 배수배관 누수
 - 샤워실 및 화장실 등 3개의 배수배관이 1개의 메인관으로 합류되어 배수토록 되어 있으나, 샤워실 사용량이 많은 경우 과부하로 인해 샤워실 배관이 기존 배관에서 이탈하여 지하 기계실 바닥으로 배수
 - ⇒ 샤워실용 배수배관 분리 배관 신설
- 제1수영장 풀장 오버플로우 배수배관이 이물질 등으로 막혀서 이음부 누수 및 역류현상 발생
 - ⇒ 기존 배수배관 철거 후 재시공

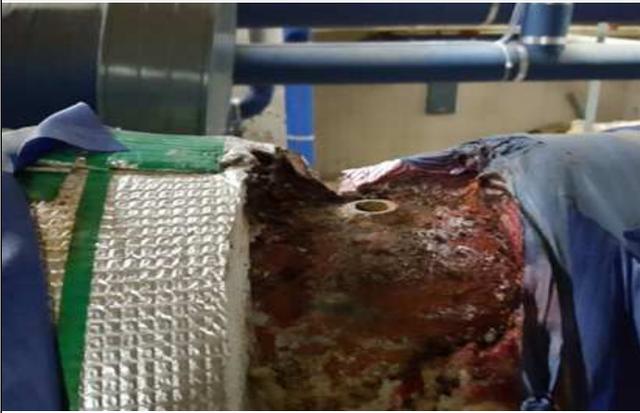
- 제1수영장 급수배관센서 이음부 부식으로 누수
⇒ 센서 철거 후 재부착(용접) 시공
- 제1수영장 오버플로우관 버터플라이밸브 오작동
⇒ 버터플라이밸브 교체설치

제1수영장 급수배관 센서 부식
