DDP 철골 구조 안전 모니터링 사업계획

2017 . 10. 26.

DDP 건축물의 비정형성으로 인한 수직, 수평 변위와 비틀림 오차로부터 발생할 수 있는 안전문제를 메가트러스, 메가칼럼 등의 구조물에 부착되어 있는 변형률 센서를 통해서 자동 구조반응 모니터링 시스템을 구축하고 실시간 모니터링하여 건축물의 안전상태를 확인하고자 함.

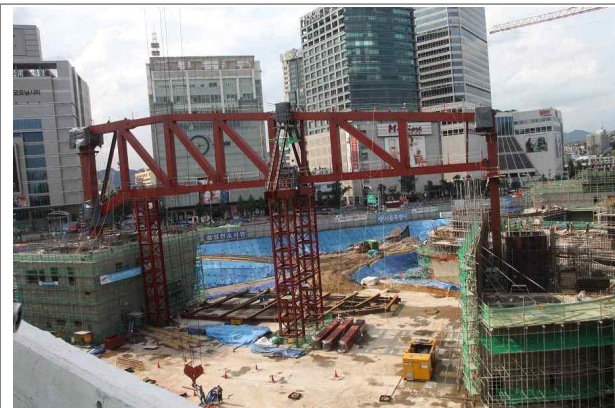
캔틸레버보(메가트러스 설치 당시)-1

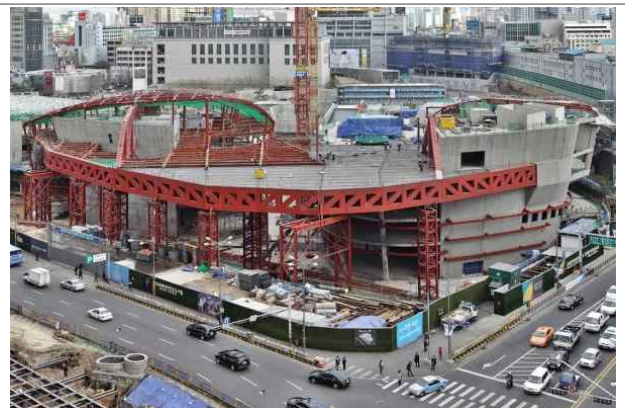
캔틸레버보(메가트러스 설치 당시)-2

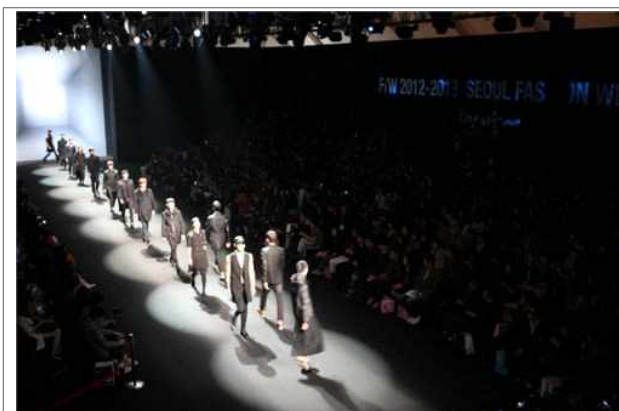
패션위크 행사 천정 조명트러스 설치사례-1

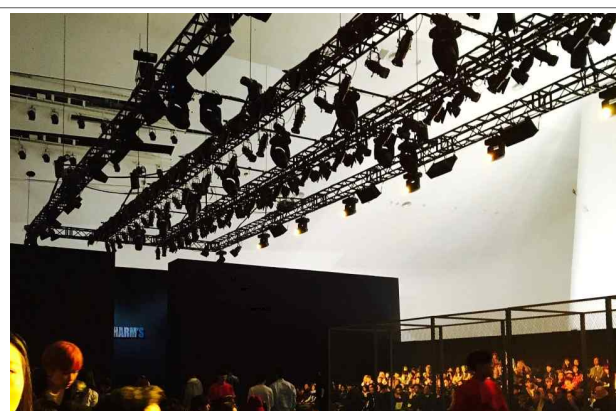
패션위크 행사 천정 조명트러스 설치사례-2

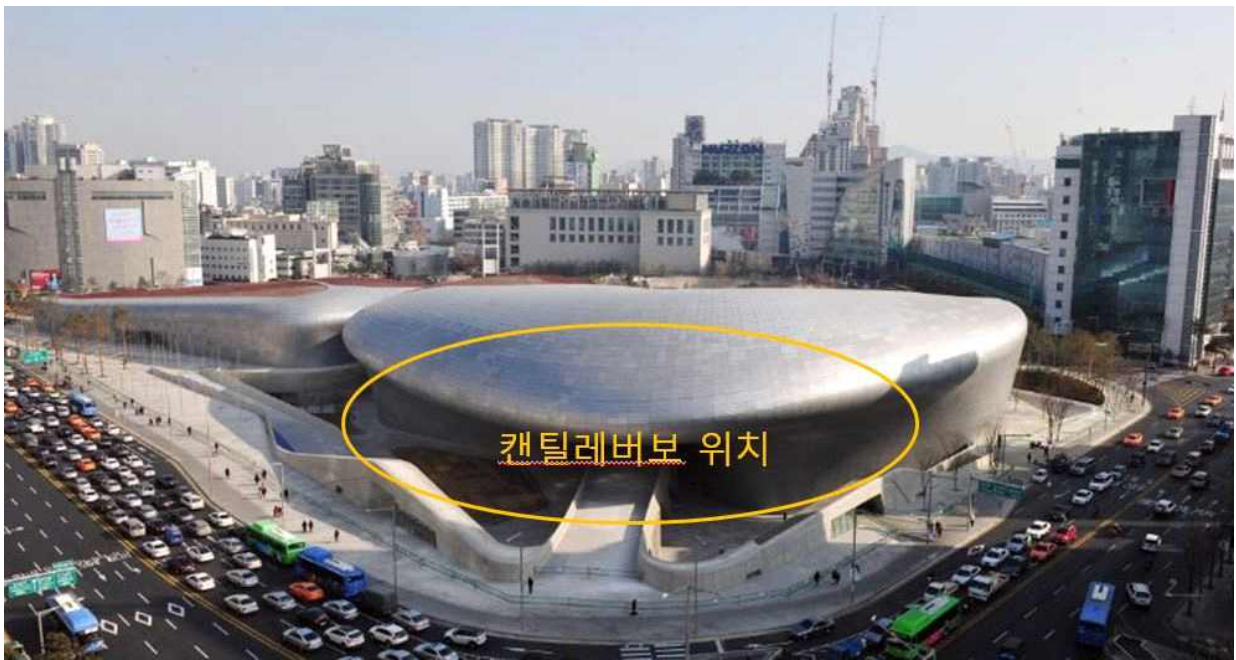
DDP 캔틸레버보 위치

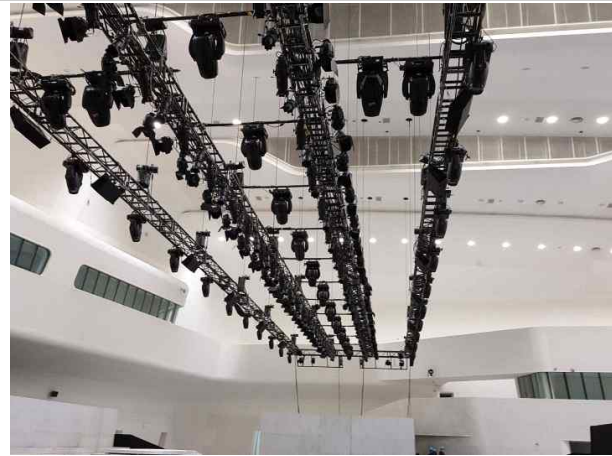
알림1관 천정 조명 트러스 설치 사진

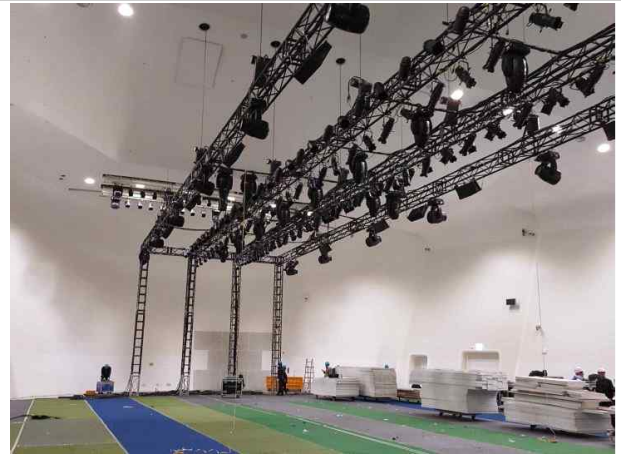
알림2관 천정 조명 트러스 설치 사진

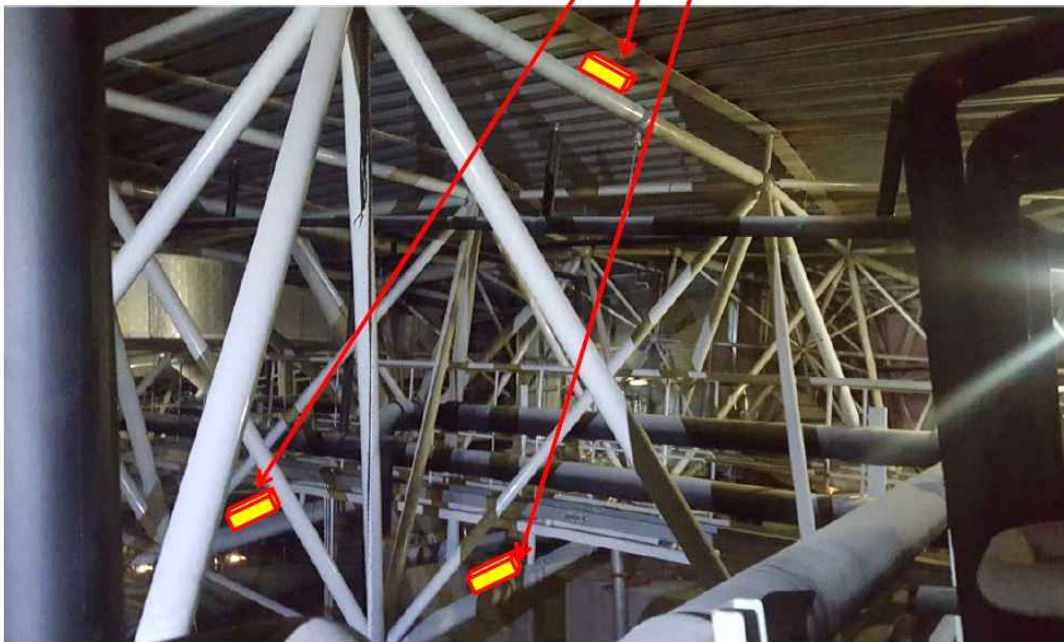
스페이스 프레임 센서설치 방법 설명 - 2

- 1차계획 : 조명트러스가 설치되는 행잉포인트 1~2개소 우선적 센서설치
 - 조명트러스 설치 전·후에 대한 데이터 비교 및 구조해석
 - 연세대학교 건축구조헬스케어연구단(담당 : 건축공학과 박효선 교수)의 제안에 따라 연구단의 구조점검 장비지원 등을 통해 알림터 천정 구조물 변형여부에 대한 실험적 구조해석 진행
 - 17년 패션위크 행사 진행전 설치하여 이후 경과를 확인
 - 결과에 따라 향후 천정 구조물 설치에 대한 진행여부를 판단

가력점 / 최대 처짐점 중심으로

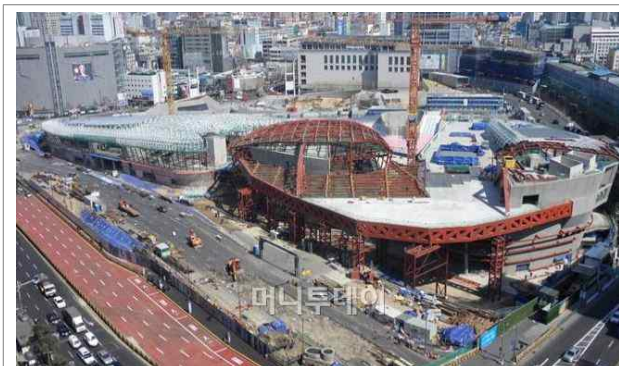
벤트철거 전 현황

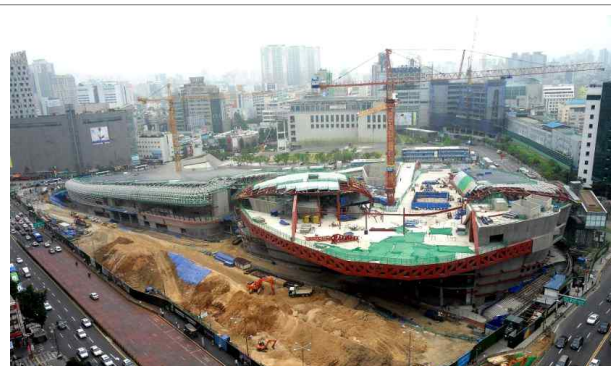
벤트철거 후 현황
