「4호선 숙대입구역 하선」

출입문 오취급 조사보고서

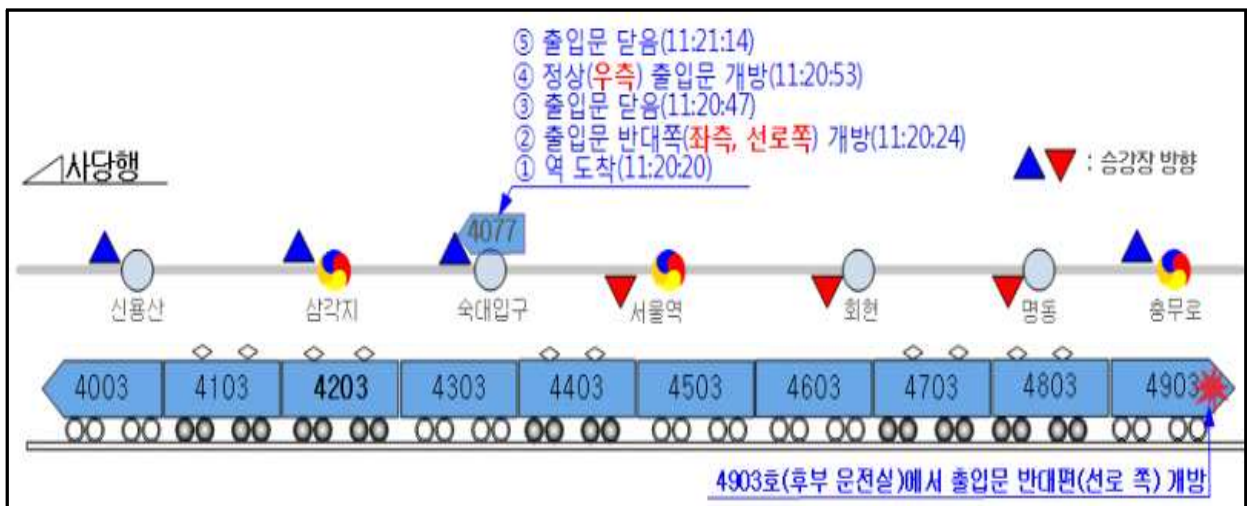
사. 현장상황도

- 가. 발생일시 : '18.1.17.(수) 11:20경 (날씨: 연무, 1.9℃)
- 나. 발생장소 : 4호선 숙대입구역 하선
- 다. 발생내용 : 당고개발 사당행 제4077열차(403편성)가 숙대입구역 도착 후 승무원(차장)이 반대편(선로 쪽) 출입문을 개방하여 승객 피해 없었으나 민원이 발생됨.
- 라. 열차지장 : 없음
- 마. 민원 및 언론보도 : 민원 1건(전화), 언론보도 없음
- 바. 관 계 자

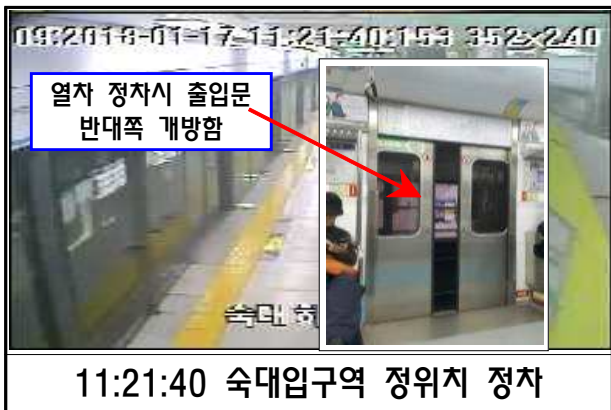
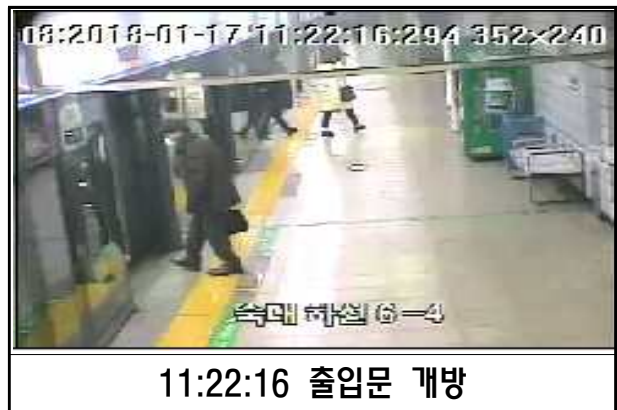
- 4호선 숙대입구역 도착하여 정위치 정차(11:20:20) 후 출입문 개방이 이루어지지 않자 **기관사의 부저전호에 당황하여 반대 쪽(선로 방면) 출입문을 개방(11:20:24)하였고**, 매스껌고 어지러움이 발생하여 그 자리에 쪼그려 앉아 있는 중,
- 객실 내 지하철보안관이 열차의 출입문이 잘못 개방되었다는 통보를 하자, 차장은 열차 출입문을 닫고(11:20:47, **23초 개방유지**) 승강장 방면의 열차 출입문을 정상 개방(11:20:53) 및 닫힘(11:21:14) 취급을 하고 숙대입구역을 출발(11:21:20)하였음.

※ 객실 내에 승차하고 있던 **승객이** 출입문이 반대편(선로 쪽)으로 열리자 **사진을 촬영하여 1234콜센터로 전송**하였음.

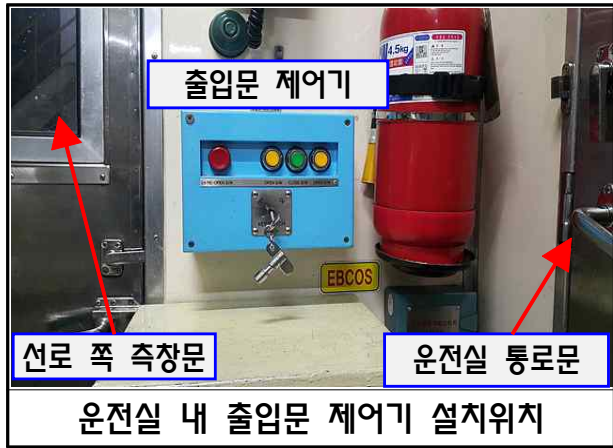
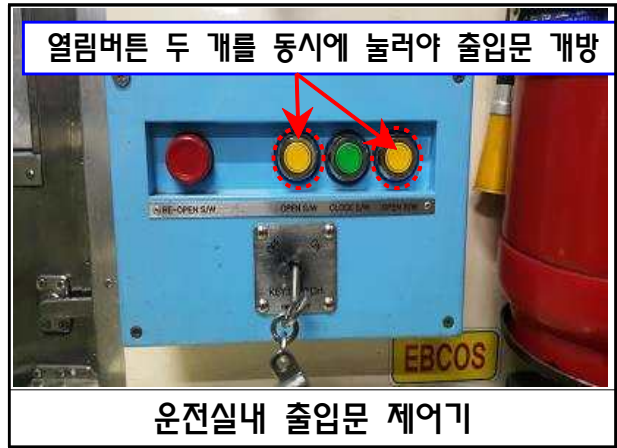
- 역에 도착하여 출입문 개방 시 정위치 정차 및 측창문을 통하여 **전광판(정위치 정차지점 및 출입문 취급방향 표시)을 확인하지 않고**, 반대 쪽(선로 방면)의 출입문을 개방함으로써 승객을 위험에 노출시켰음.

- 승무원(차장)은 서울역 출발 후 운전실 통로문에 기대어 서 있다가 기관사의 부저전호에 당황하여 지적확인환호를 하지 않고, 숙대입구역 반대편 출입문을 개방하게 된 것으로 진술함

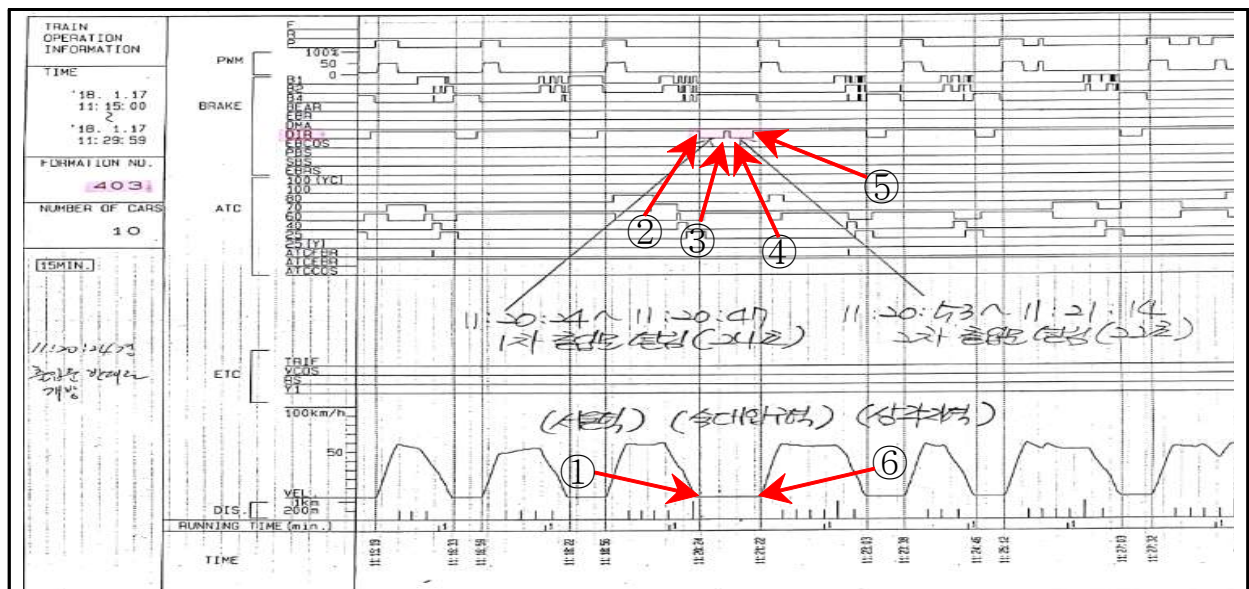
□ 운행기록부 분석

연번	시 간	열 차 상 태	비 고
1	11:20:20	숙대입구역 도착	정위치 정차
2	11:20:24	(좌측, 선로 쪽)출입문 개방	반대쪽 개방 (23초)
3	11:20:47	출입문 닫음	
4	11:20:53	(우측, 승강장 쪽)출입문 개방	정상 개방 (21초)
5	11:21:14	출입문 닫음	
6	11:21:20	숙대입구역 출발

※ 숙대입구역 도착 33초 후 출입문 정상 개방하였음.

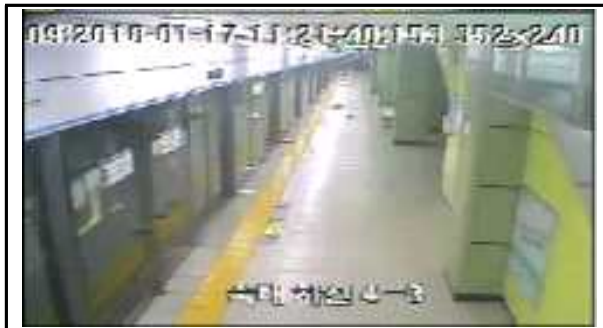
열차 정차 후 승강장방면 출입문 미개방

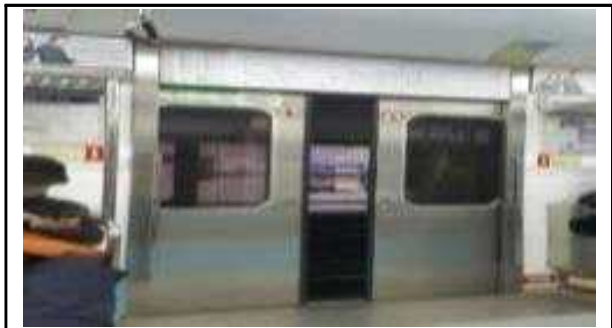
반대 쪽 출입문 개방(콜센터 전송) 사진

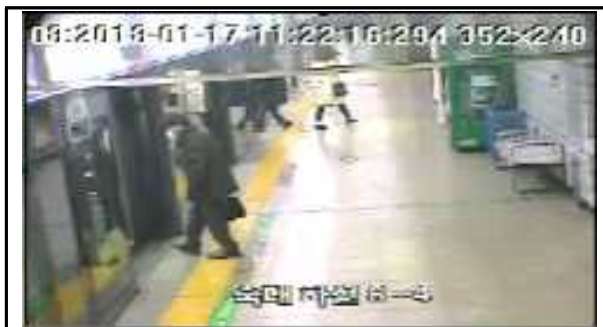
출입문 정상 개방-고객 승하차

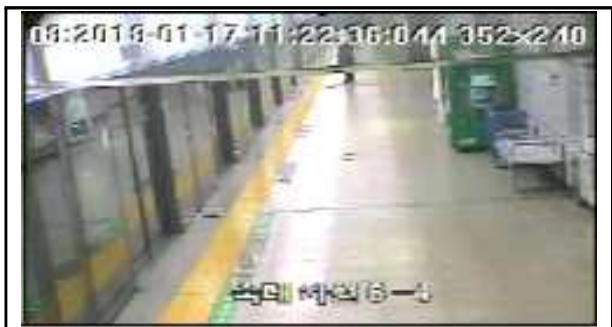
출입문 및 PSD 닫음-열차 출발
