서울 지하철9호선 3단계 923공구 건설공사(복구공사) - 교통소통대책 변경 -

2018. 4

작성기관 : (주) 다산이엔지
작성자 : 송 상 섭

서울특별시 도시기반시설본부

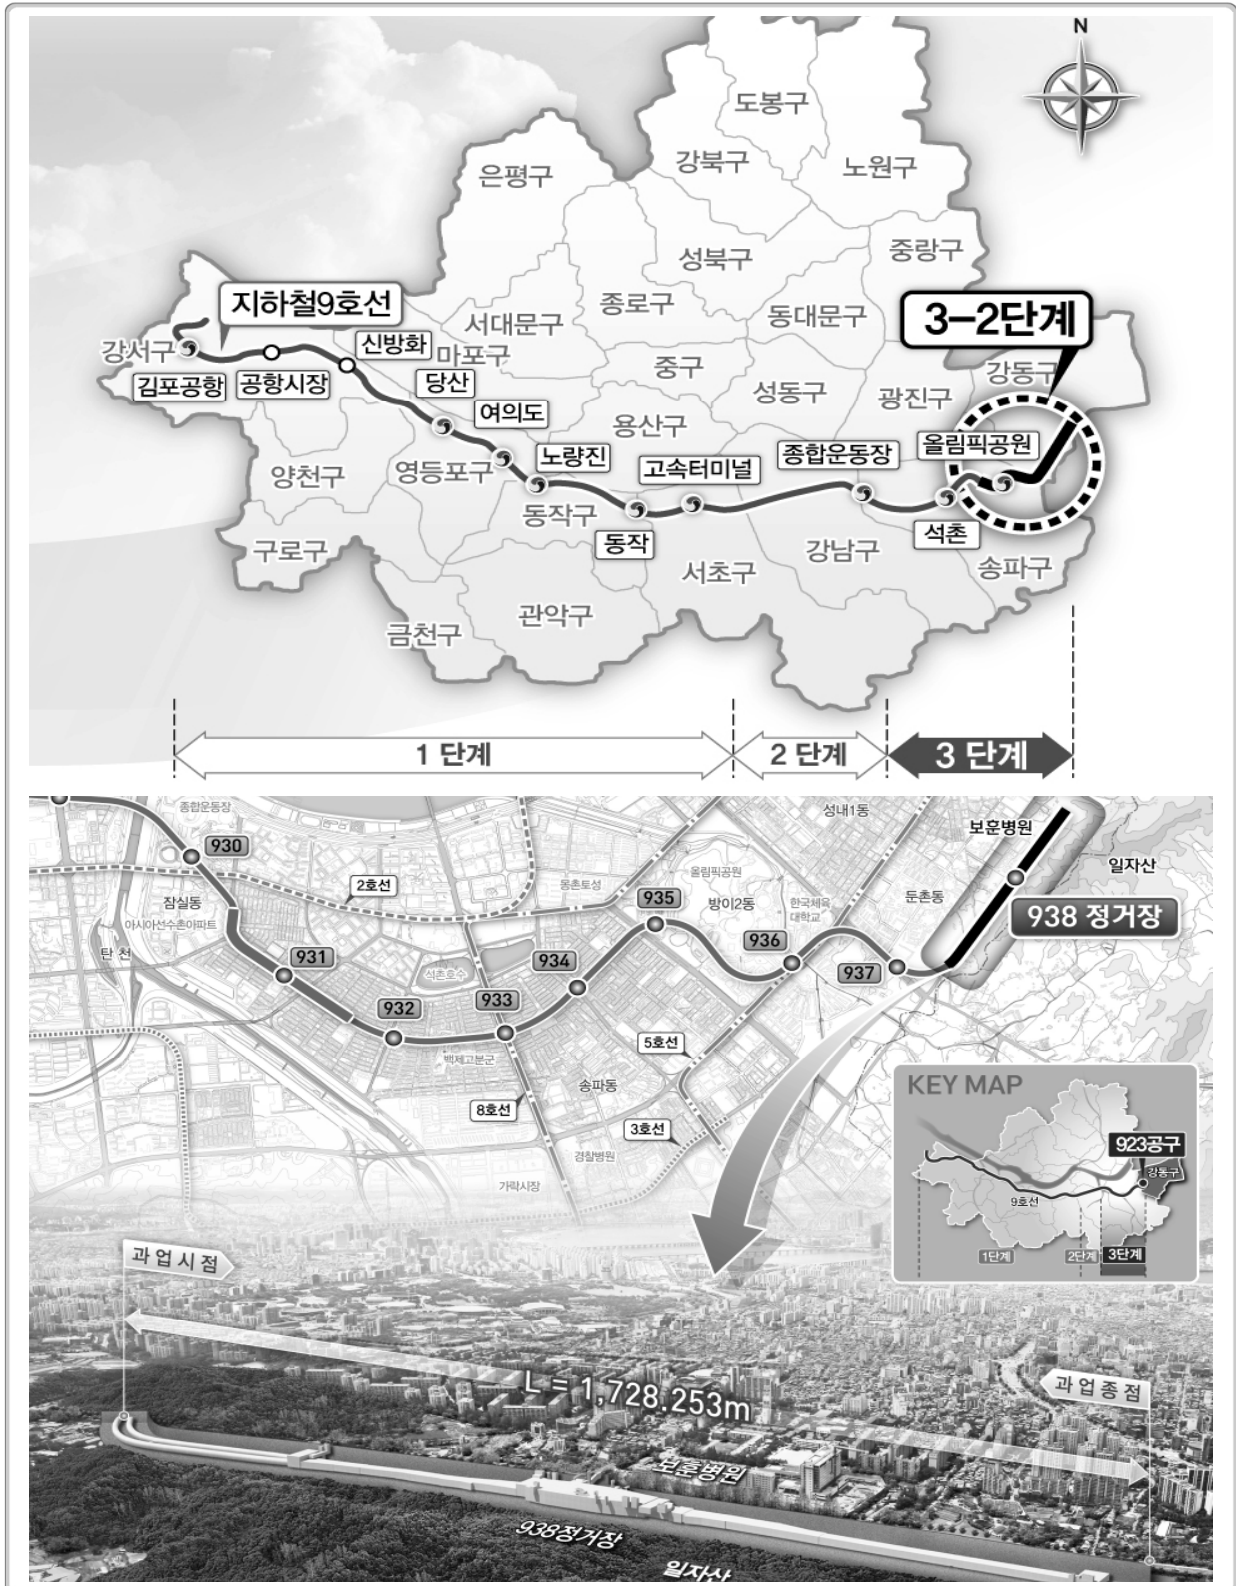
1.3.2 공사구간 위치

- 공사구간 위치는 서울시 강동구 둔촌동(동남로)일원으로 정거장 1개소, 환기구 4개소, 10개 작업구에서 공사가 진행중이며 상세내용은 아래와 같음

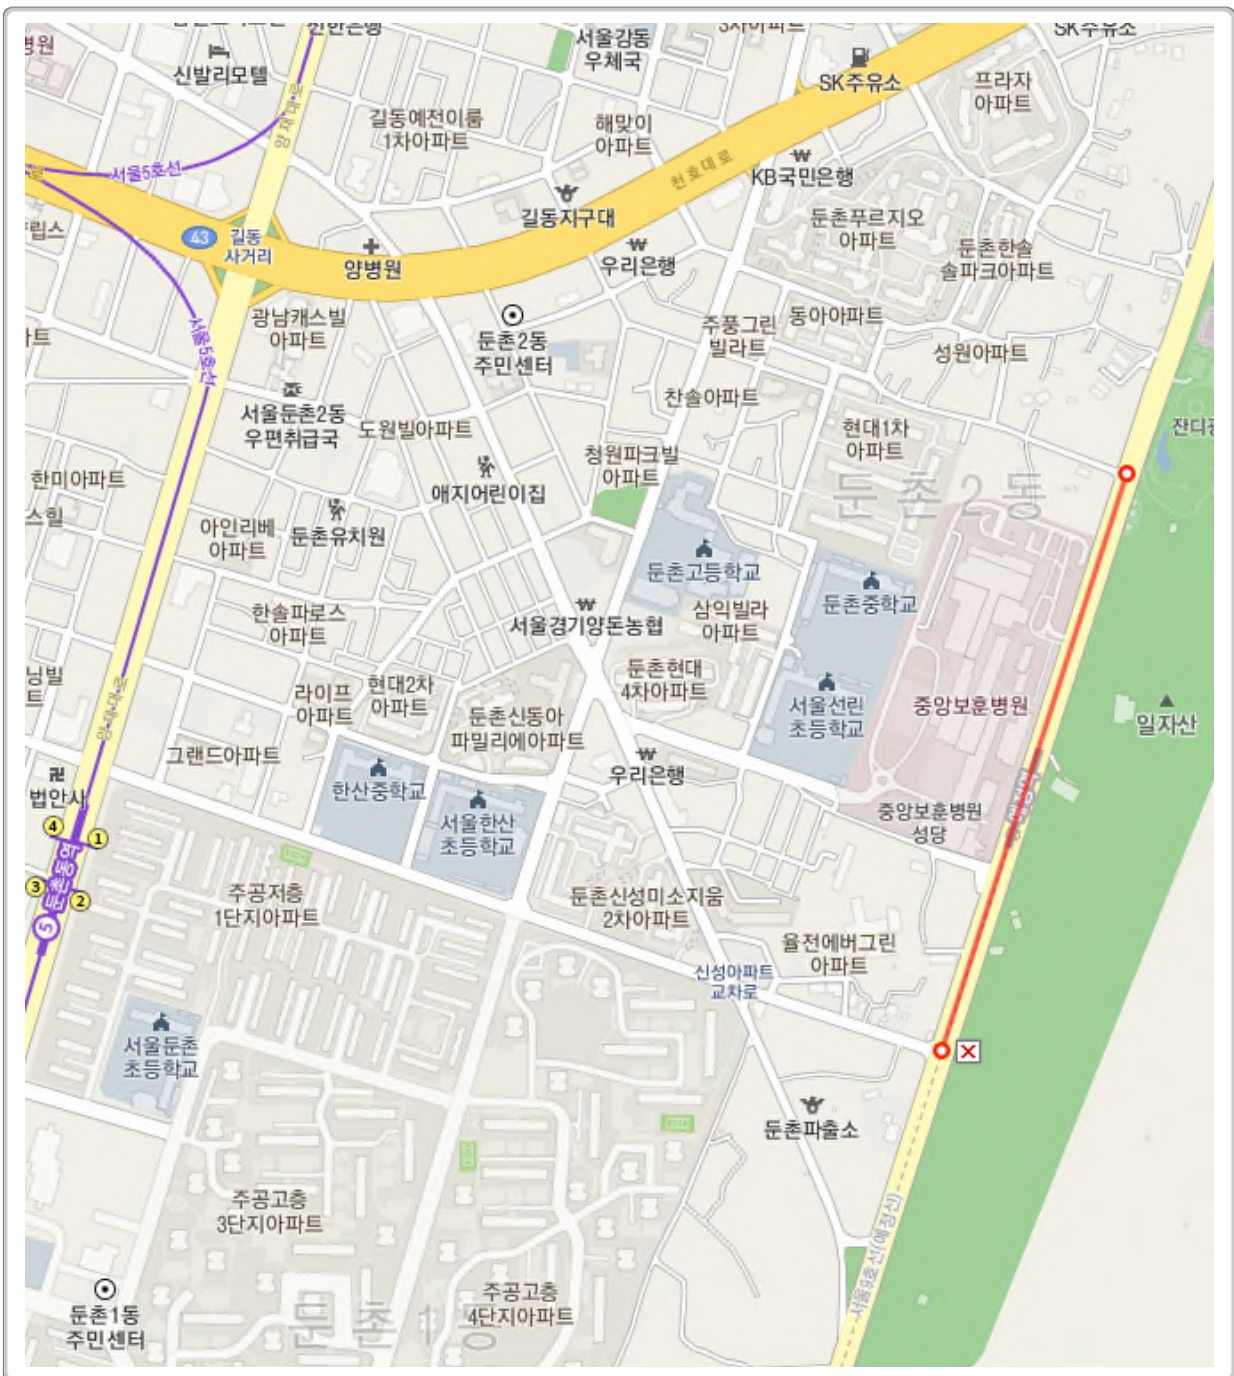
1.3.3 금회 교통소통대책 변경 개요

- 금회 교통소통대책 변경 구간
 - 위치 : 동남로49길~풍성로(동남로 중앙보훈병원 앞)
 - 연장 : 680m
- 금회 교통소통대책 변경 내용
 - 일자산측 보도폭 협소로 인한 보행 불편을 해소하고자 **차로폭 조정(중앙분리대 폭 축소 및 차로폭 조정)으로 일자산측 보도 확대**
 - 기존 보도폭 약 1.5m → 변경 보도폭 2.3m~3.0m)

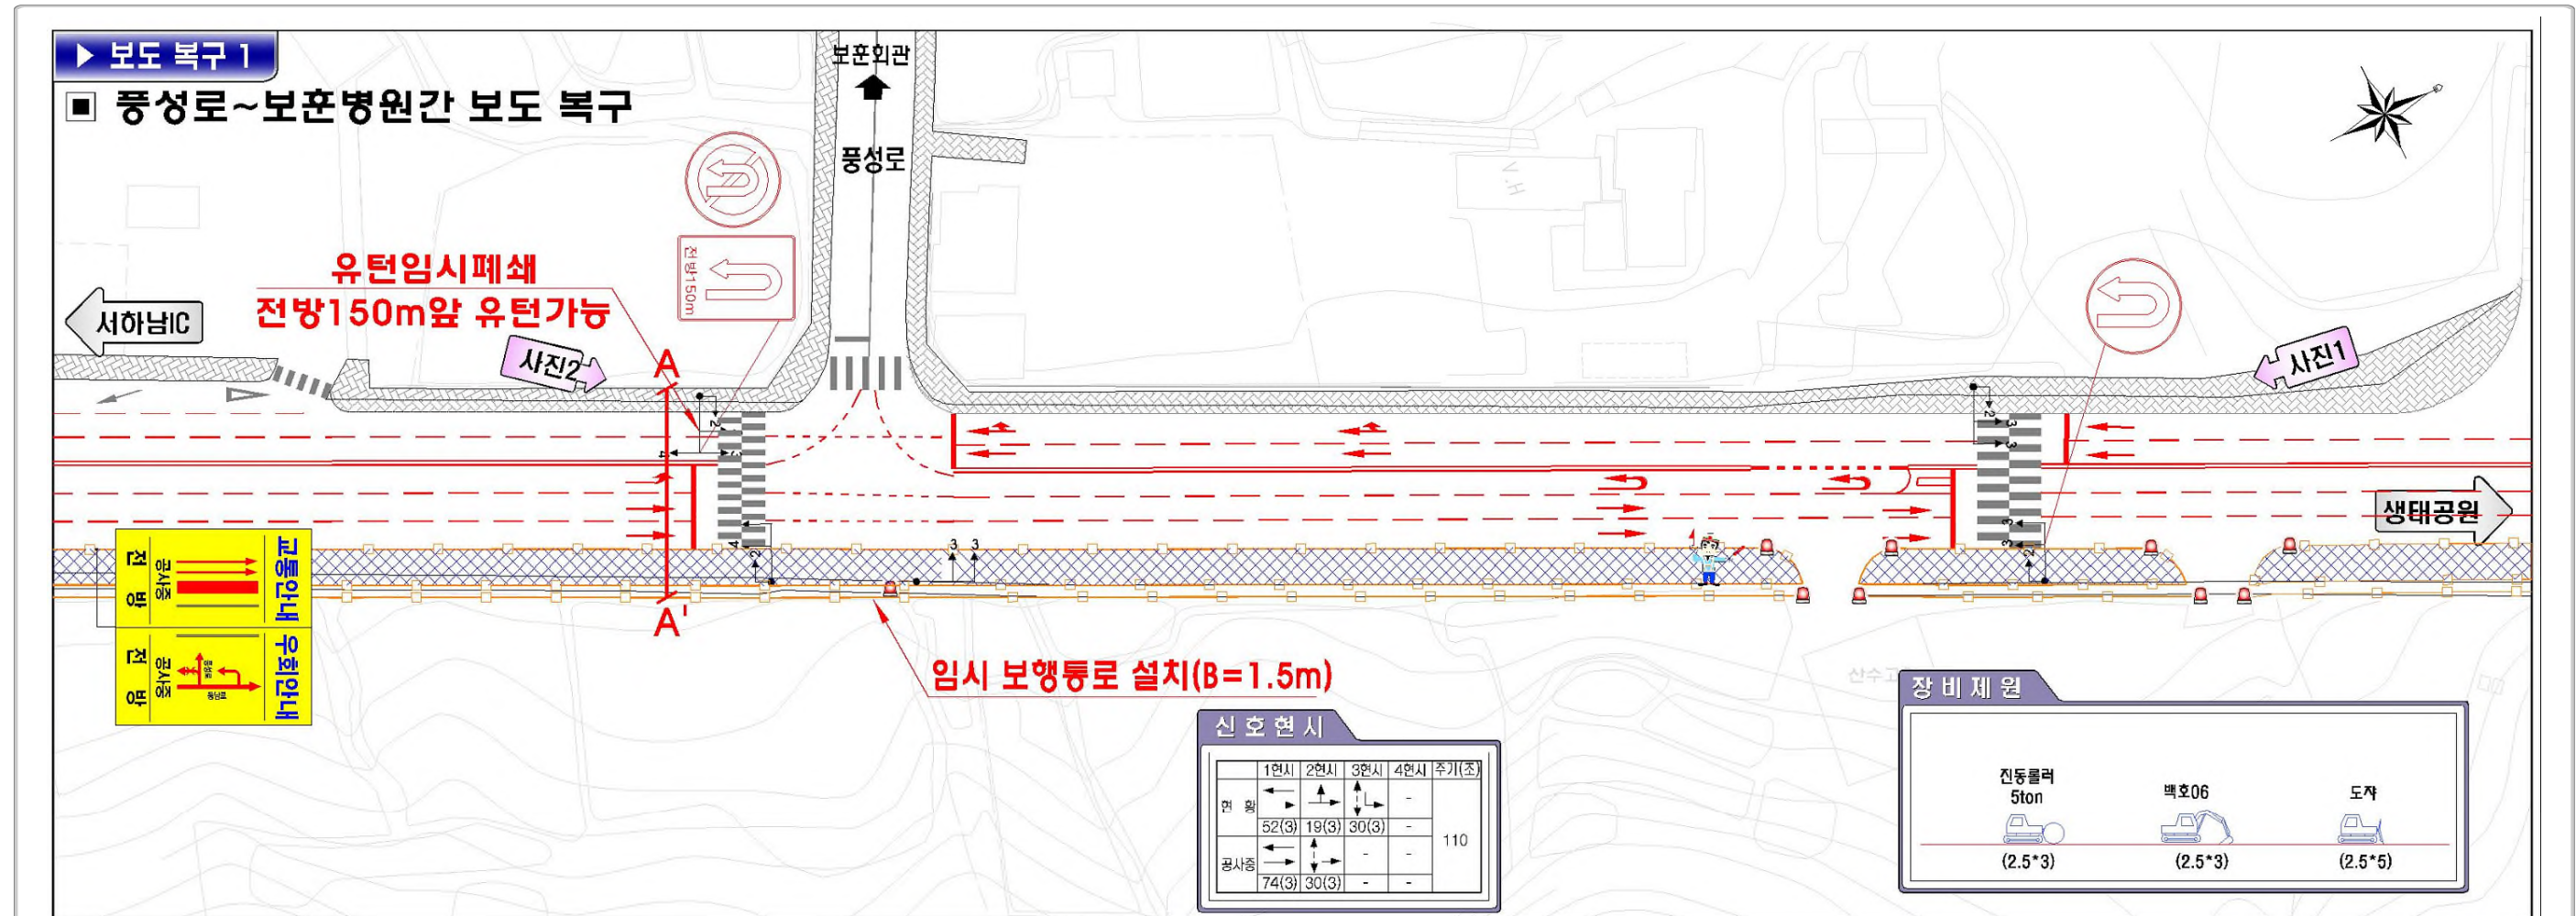
2.2 추가공사 단계도

교통관리방안

□ 공사 내용 : 보도 복구

□ 차로 운영방안

구분	현황	공사중
동남로	북→남	2차로
	남→북	2차로

- 각종 교통안전시설 표지판 설치 : 교통안내표지판, 공사안내표지판 등
- 노면표시는 수용성페인트 사용
- 공사중 안전사고 예방을 위한 교통통제수배치
- 도류화 시설 설치
- 교통통제수에 의한 차량유도

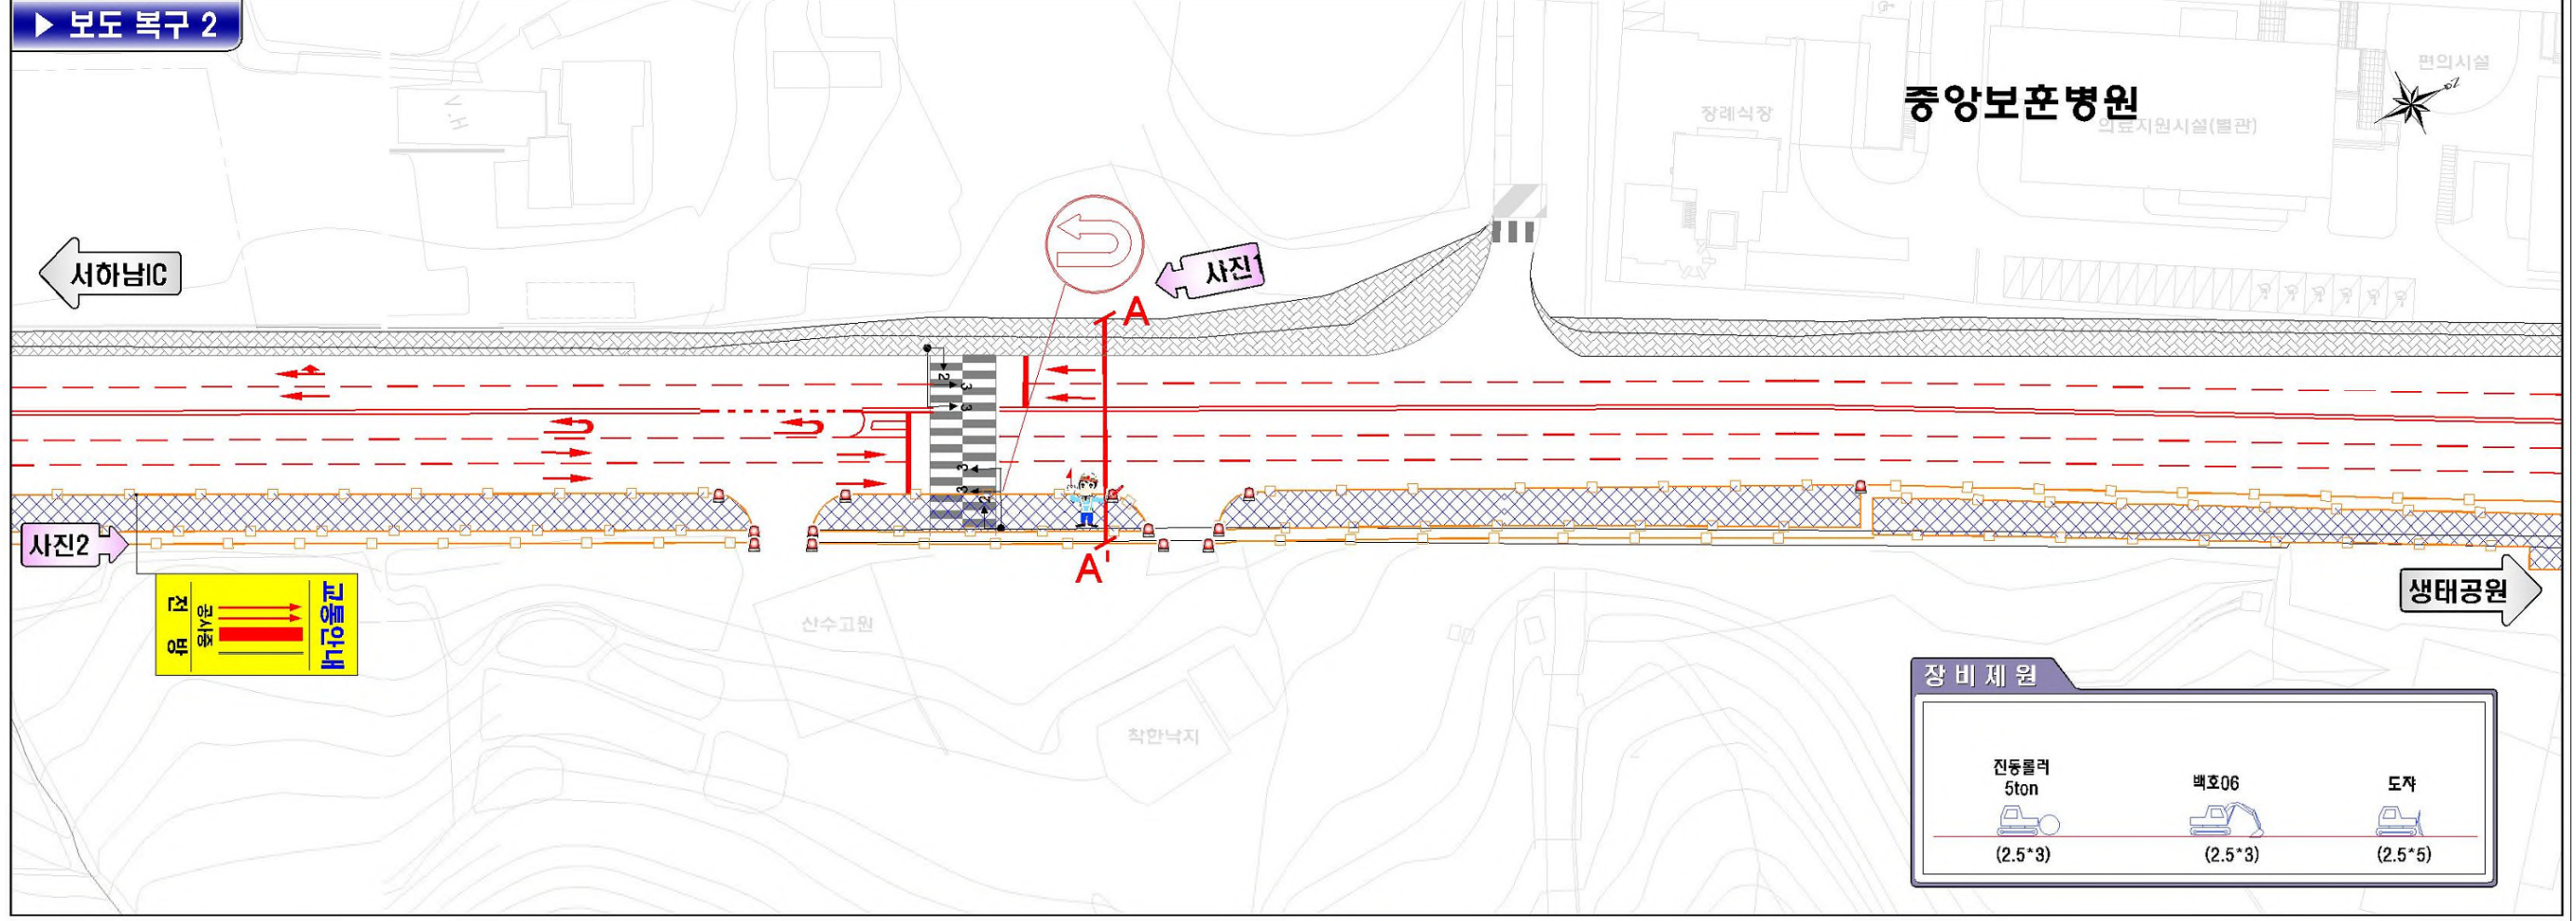
교통관리방안

- 공사내용 : 보도 복구
- 공사기간 : ~ 2018.6.30 (공사완료시)
- 차로점용시간 : 전일공사
- 차로운영방안

구분	현황	공사중	
동남로	북→남	2차로	3차로
	남→북	2차로	2차로

- 교통관리방안
 - 각종 교통안전시설 표지판 설치 : 교통안내표지판, 공사안내표지판 등
 - 노면표시는 수용성페인트 사용
 - 공사중 안전사고 예방을 위한 교통통제수배치
 - 도류화 시설 설치
 - 교통통제수에 의한 차량유도

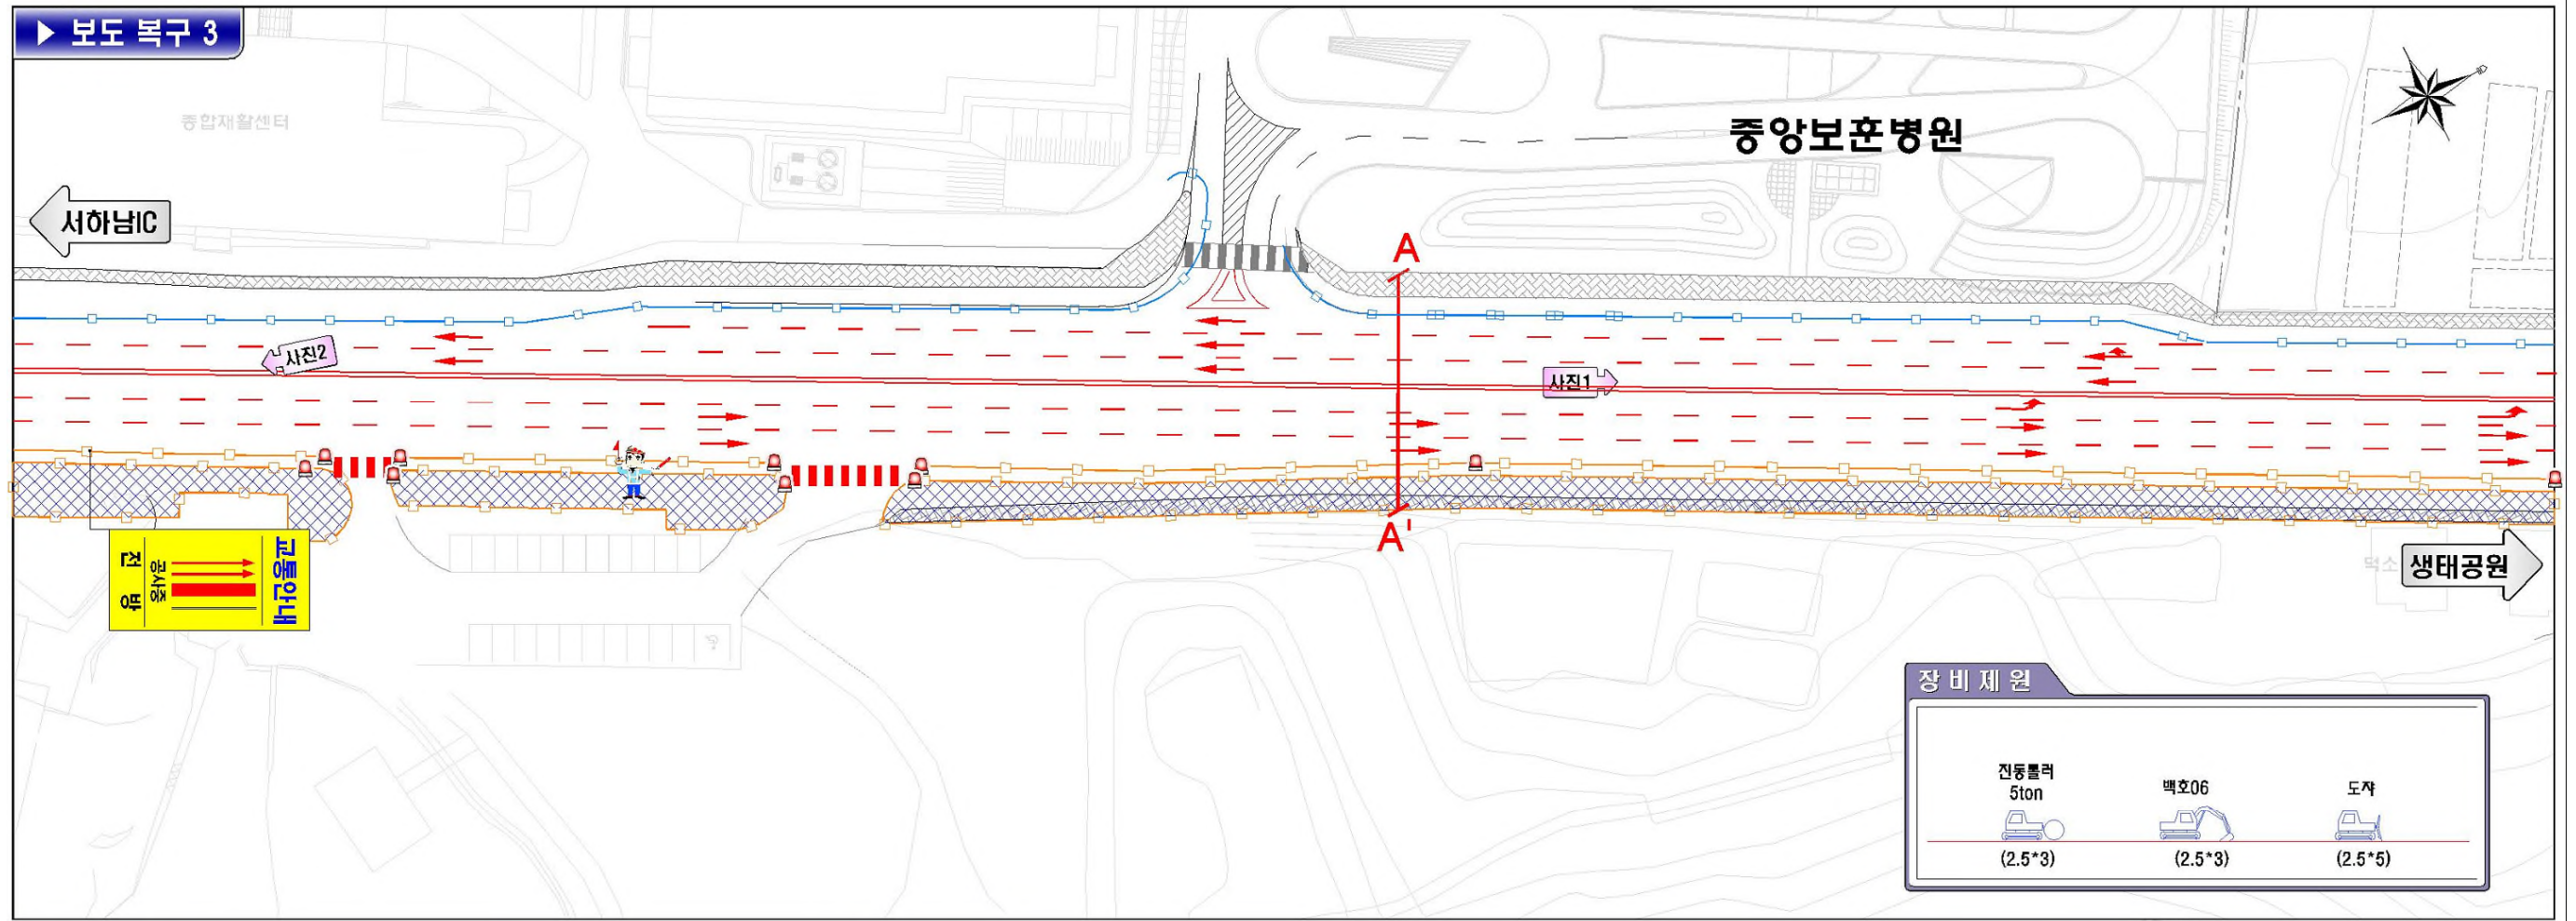
교통관리방안

- 공사내용 : 보도 복구
- 공사기간 : ~ 2018.6.30 (공사 완료시)
- 차로점용시간 : 전일공사
- 차로운영방안

구분	현황	공사중	
동남로	북→남	2차로	2차로
	남→북	2차로	2차로

- 각종 교통안전시설 표지판 설치 : 교통안내표지판, 공사안내표지판 등
- 노면표시는 수용성페인트 사용
- 공사중 안전사고 예방을 위한 교통통제수 배치
- 도류화 시설 설치
- 교통 통제수에 의한 차량 유도

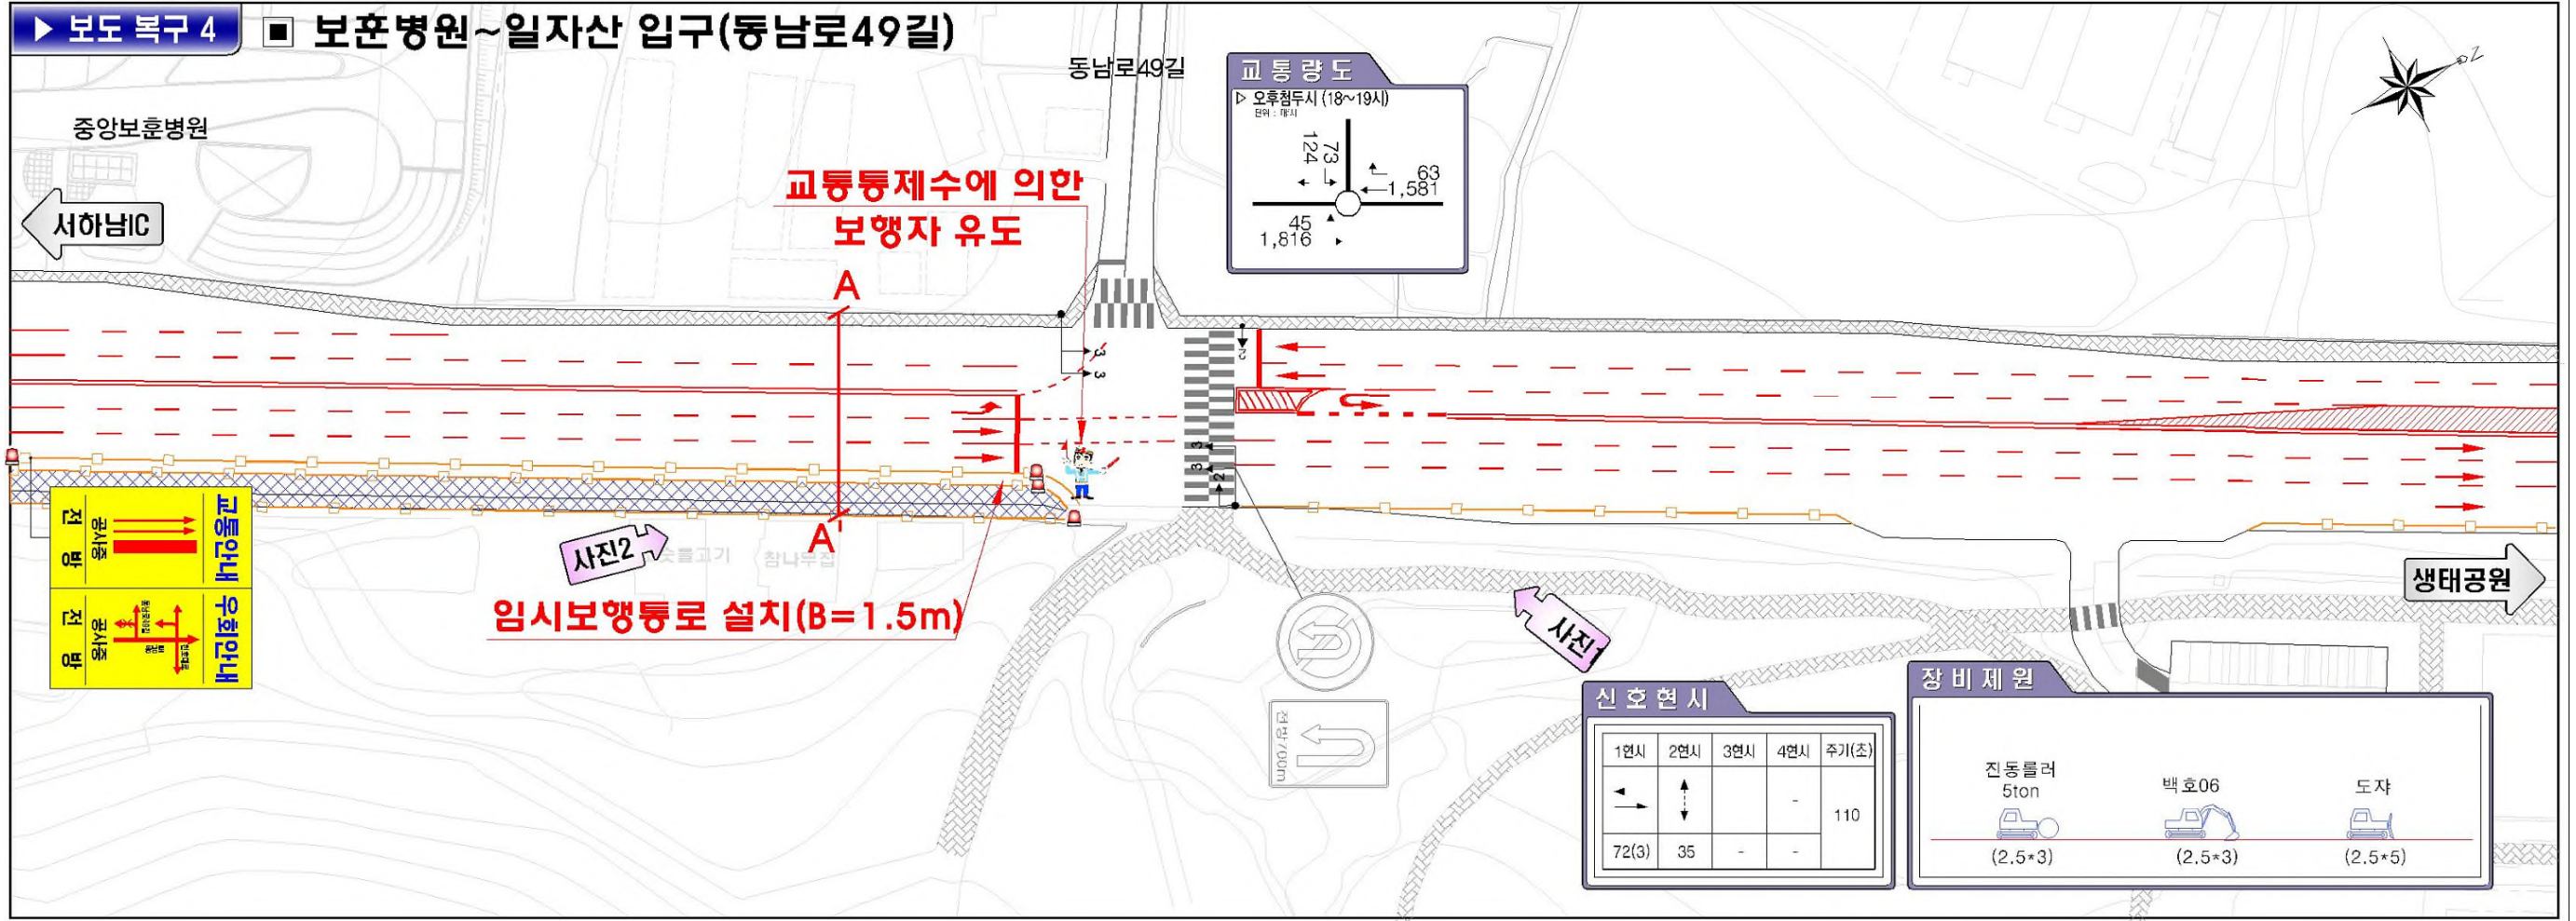
교통관리방안

- 공사내용 : 보도 복구
- 공사기간 : ~ 2018. 6. 30 (공사 완료시)
- 차로점용시간 : 전일공사
- 차로운영방안

구분	현황	공사중	
동남로	북→남	2차로	2차로
	남→북	2차로	2차로

- 각종 교통안전시설 표지판 설치 : 교통안내표지판, 공사안내표지판 등
- 노면표시는 수용성페인트 사용
- 공사중 안전사고 예방을 위한 교통통제수배치
- 도류화 시설 설치
- 교통통제수에 의한 차량유도
