어린이보호구역 지정 검토의견

어린이보호구역 주변 교통사고 발생 현황 분석

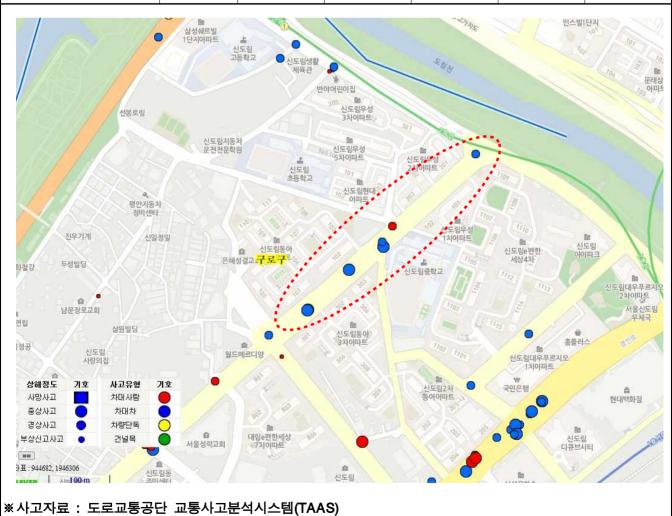
대상시설	신도림초등학교							
위 치	서울시 구로구 신도림동 303							
2016년 연간 교통사고 발생현황 ※교통사고분석시스템 (TAAS) 참조	사고 내용	사망사고	중상사고	경상사고	부상신고 사고	À		
		0 (건)	4 (건)	3 (건)	0 (건)	7 (건)		
	사고 유형	차대사람	차대차	차량단독		계		
		1 (건)	6 (건)	0 (건)		7 (건)
