# 노인보호구역 지정 검토의견

# 노인보호구역 주변 교통사고 발생 현황 분석

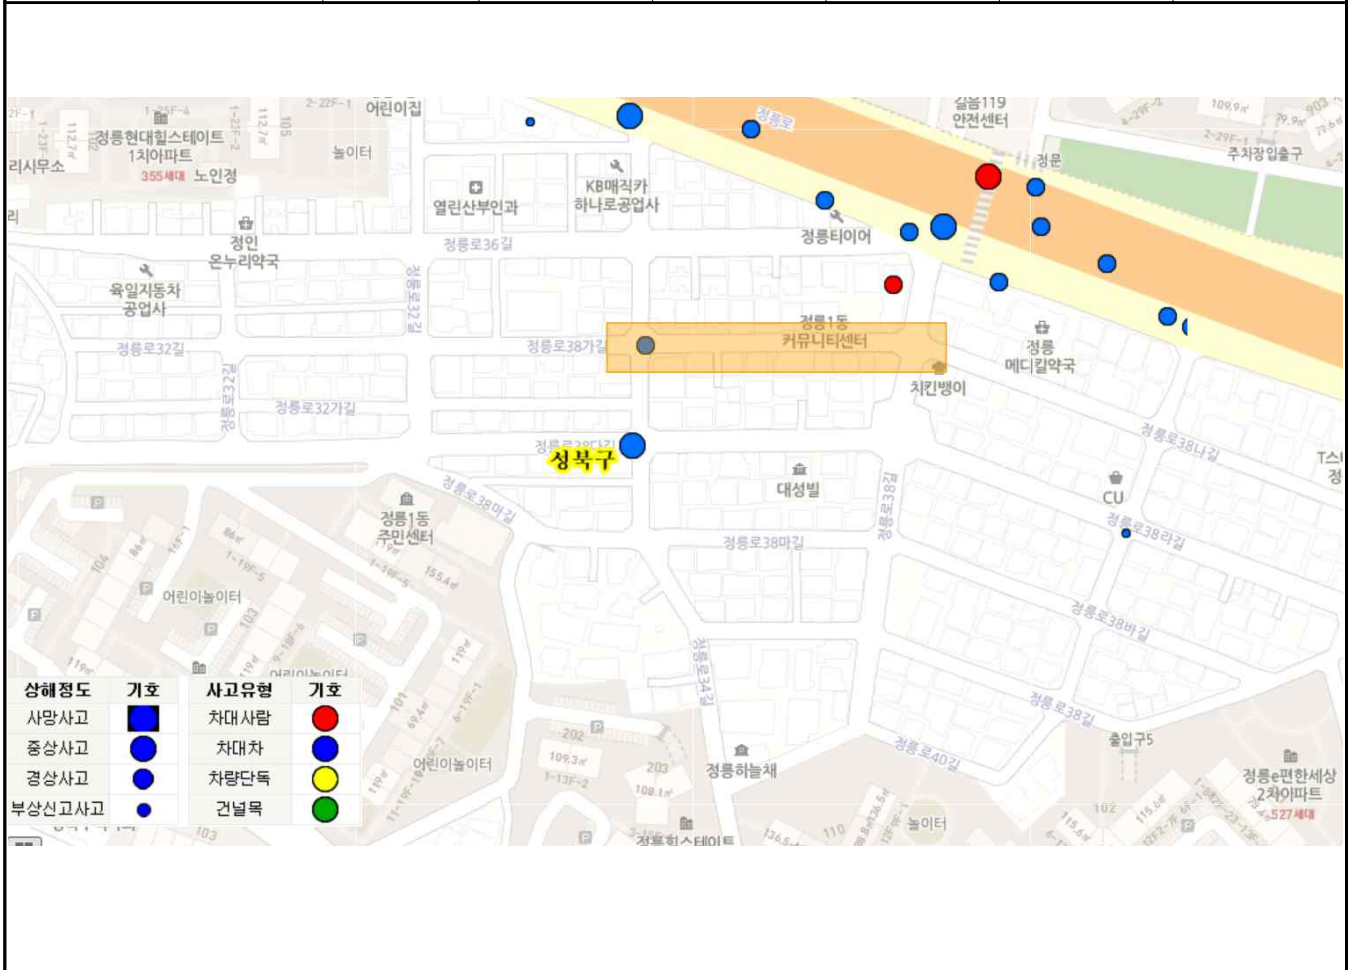
대상시설	정릉1동 커뮤니티센터					
위 치	성북구 정릉로 38가길 6					
2016년 교통사고 발생현황 (노인보호구역 요청구간 ) ※ 교통사고분석시스템 (TAAS) 참조	사고 내용	사망사고	중상사고	경상사고	부상신고 사고	계
		0 (건)	0 (건)	1 (건)	0 (건)	1 (건)
	사고 유형	차대사람	차대차	차량단독		계
		0 (건)	1 (건)	0 (건)		1(건)
