정기(기동점검) 점검 결과보고

[신림~봉천터널 도로건설공사(1공구)]

- 점검일시 : 2018.06.04 (월)
- 점검결과
- ◆ 점검자 : 윤원섭

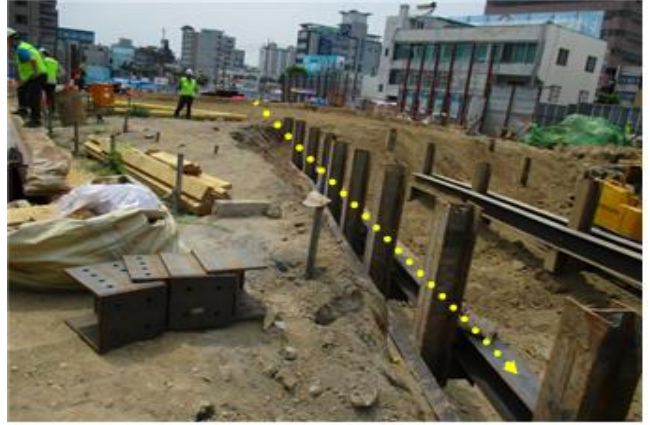
○ 추락재해 예방(토목부)

- 갯구부 터파기 구간에 토류벽 설치중으로 근로자들이 접근하지 못하도록 관리되어야 하나 출입통제가 되지 않고 있어 안전사고가 우려되니 출입통제를 위한 난간 등 안전시설 설치 바람.
※ 산업안전보건 기준에 관한 규칙 제20조(출입의 금지 등)

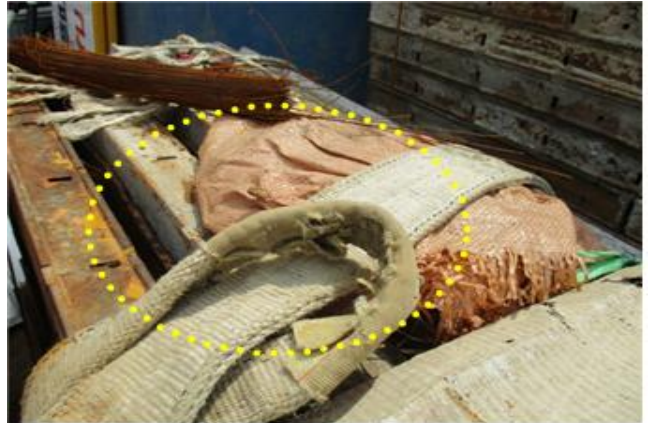
○ 중량물취급 안전(토목부)

- 현장에 자재 양중에 사용되는 슬링벨트가 마모가 진행중으로 양중시 위험 하오니 폐기 조치 바람.
※ 건설안전 기본지침 II.낙하재해예방 안전시설 및 작업기준
