노인복지시설 2018 하절기 점검 요약

1. 시설명 : 금호노인요양원(성동구 금호로 45)

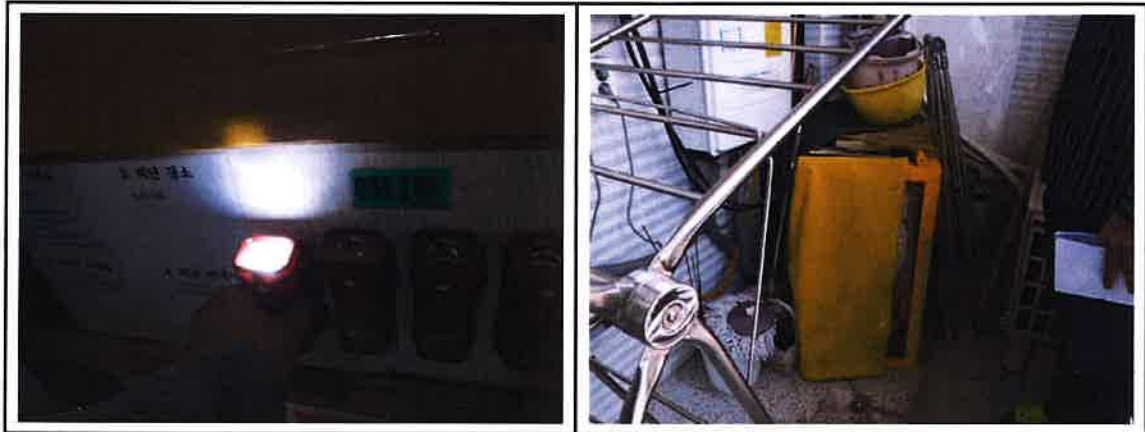
- 소방계획서를 통하여 소방안전관리자(정상현)를 지정하여 운용하고 있음
- 소방서 위탁교육을 통하여 어르신들의 피난 계획 및 훈련을 실시하고 있는 것으로 파악됨.
- 소화전 및 휴대용 조명등을 비롯하여 제반 시설이 정상적으로 작동되고 있는 것으로 파악됨.
(피난 구조대의 설치 위치가 적합하지 못하므로 즉시 사용 가능한 상태를 유지하도록 계도함)

- 비상용을 사용하는 피난 구조대는 평상시에도 즉시 사용 가능한 상태를 유지하여야 함.

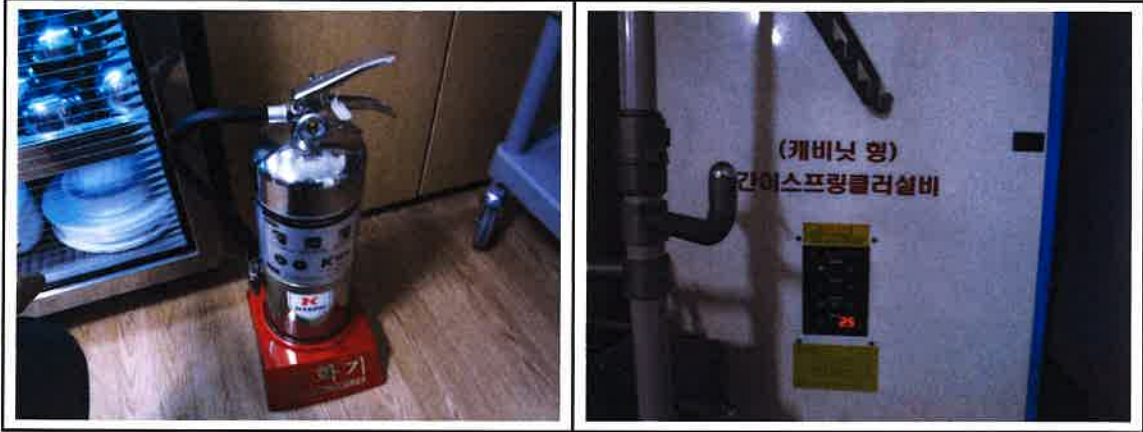
- 별도의 소방계획서를 작성 운영하고 있지 않는 것으로 확인함.
- 소화기 및 간이스프링클러 설비 등 제반 시설이 정상적으로 작동되고 있는 것으로 파악됨.

- 본 시설은 노유자 시설로서 제방 소방 계획 및 거동이 불편한 어르신들의 피난 교육 등이 포함된 소방계획서를 작성하여 운영하는 것이 적절할 것으로 판단됨.

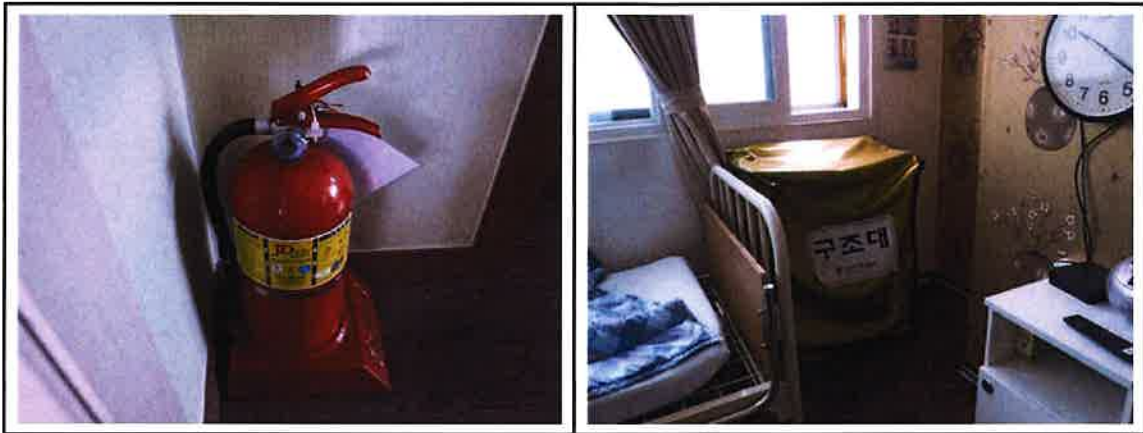
- 소방계획서를 통하여 소방안전관리자(박윤희)를 지정하여 운용하고 있음
- 정기적으로 어르신들의 피난 계획 및 훈련을 실시하고 있는 것으로 파악됨.(3월3일 실시)
- 소화전 및 휴대용 조명등을 비롯하여 제반 시설이 정상적으로 작동되고 있음.

(다만, 세면기 하부에 위치한 소화기 1개가 시각적으로 은폐되어 있으므로 쉽게 사용 가능한 상태로 보관할 것을 계도함)

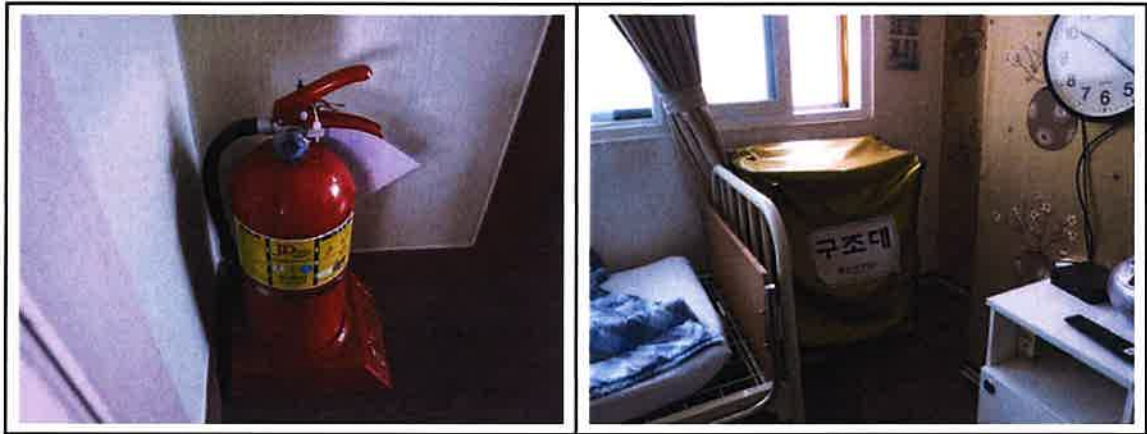
- 소방계획서를 통하여 소방안전관리자(박윤희)를 지정하여 운영하고 있음
- 정기적으로 어르신들의 피난 계획 및 훈련을 실시하고 있는 것으로 파악됨.(3월3일 실시)
- 소화전 및 휴대용 조명등을 비롯하여 제반 시설이 정상적으로 작동되고 있음.
(다만, 세면기 하부에 위치한 소화기 1개가 시각적으로 은폐되어 있으므로 쉽게 사용 가능한 상태로 보관할 것을 계도함)

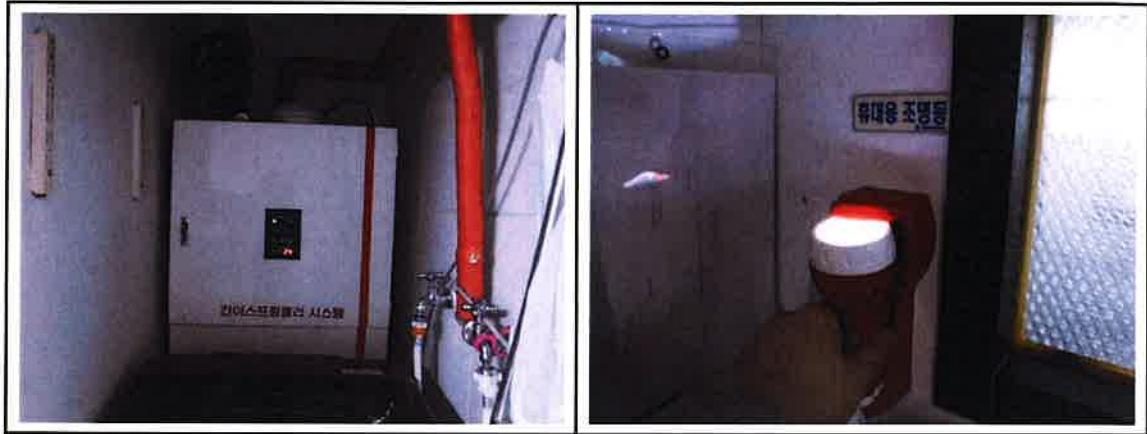
- 소방계획서를 통하여 소방안전관리자(서정구, 건물관리인)를 지정하여 운용하고 있음
- 정기적으로 어르신들의 피난 계획 및 훈련을 실시하고 있는 것으로 파악됨.(2017. 11. 2)
- 소화전 및 휴대용 조명등을 비롯하여 제반 시설이 정상적으로 작동되고 있음.

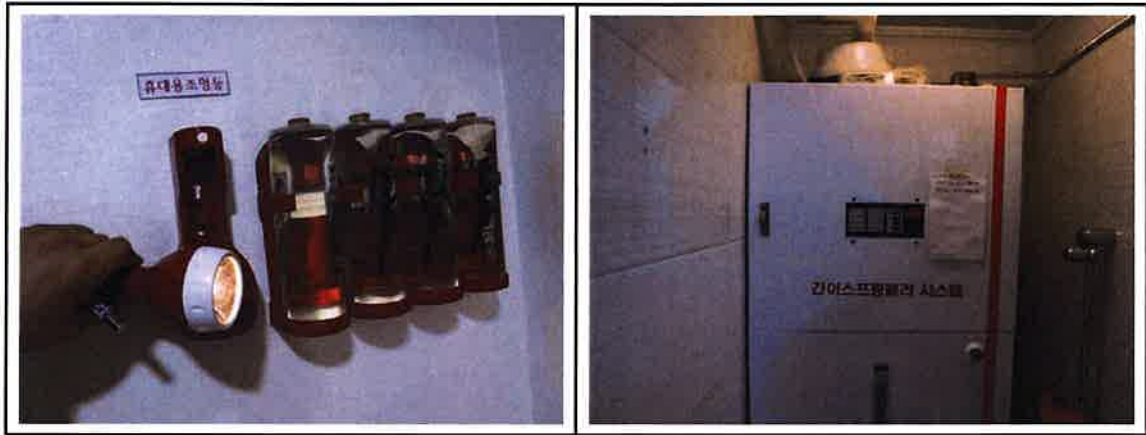
- 소방계획서를 통하여 소방안전관리자(김은자)를 지정하여 운영하고 있음
- 소방훈련 시나리오에 의하여 정기적으로 어르신들의 피난 계획 및 훈련을 실시하는 것으로 파악됨.(자체 교육)
- 간이 스프링클러의 오작동 현상으로 인하여 전원을 차단하여 둔 것으로 확인됨.

- 초기 화재를 진압 및 확산 방지를 위해서는 간이 스프링클러는 항상 정상 가동상태를 유지하여야 함.

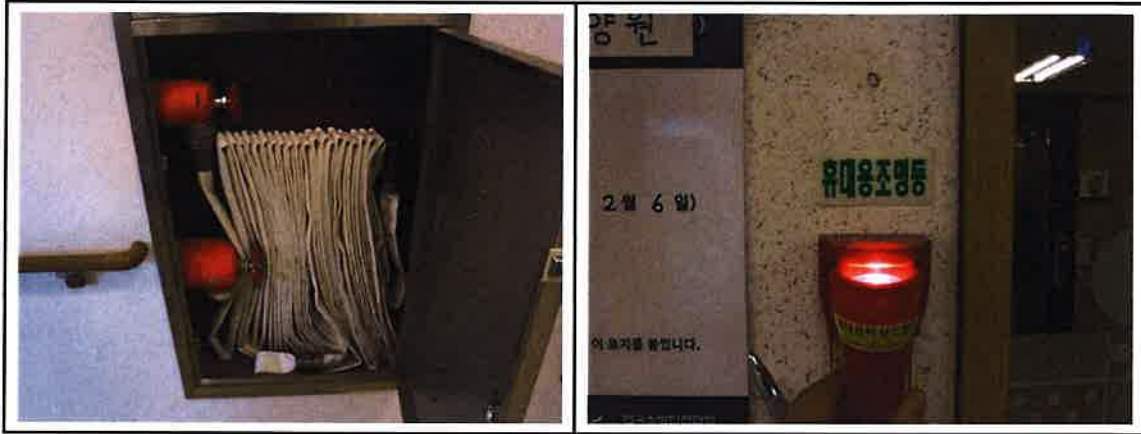
- 소방계획서를 통하여 교회(건축주)와 정, 부 소방안전관리자를 지정하여 운영하고 있음
- 정기적으로 어르신들의 피난 계획 및 훈련을 실시하고 있는 것으로 파악됨.
- 소화전 및 휴대용 조명등을 비롯하여 제반 시설이 정상적으로 작동되고 있는 것으로 파악됨.

- 근래에 준공된 시설로서 비교적 상태 양호함.
- 별도의 하자사항을 확인하지 못함.

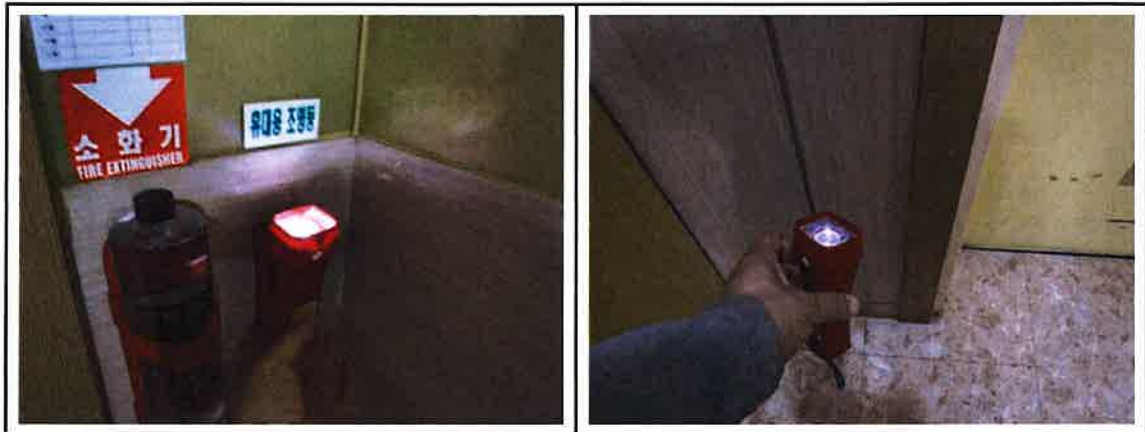
- 소방계획서를 통하여 소방안전관리자(조수정)를 지정하여 운용하고 있음
- 정기적으로 어르신들의 피난 계획 및 훈련을 실시하고 있는 것으로 파악됨.
(6월 14일 성동소방서의 도움을 통한 훈련 계획이 예정됨.)
- 소화전 및 휴대용 조명등을 비롯하여 제반 시설이 정상적으로 작동되고 있는 것으로 파악됨.
(휴대용 조명등 1개의 밝기가 부족하므로 교체하도록 계도함.)

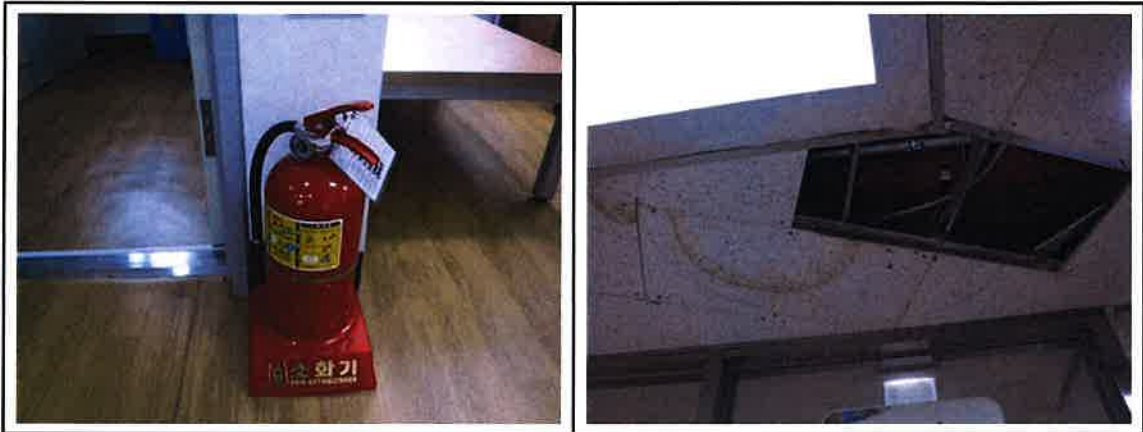
- 소방계획서를 소방안전관리자(이도선)를 지정하여 운용하고 있음.
- 주기적으로 소방서의 지원을 통하여 대피 등 소방훈련을 실시하는 것으로 확인함.
- 소화전 및 휴대용 조명등을 비롯하여 제반 시설이 정상적으로 작동되고 있는 것으로 파악됨.

- 지붕의 누수로 인하여 실내 천정에서 누수흔적이 발견됨.
- 기타 구조안전과 관련된 별도의 특이사항은 확인하지 못함.

- 실내 거주자의 주거환경 개선을 위하여 누수부위에 대한 보수가 필요함. (하자보수 신청을 완료한 것으로 확인함.)
