# 정기(기동점검) 점검 조치결과보고

## 〔전태일 노동복합시설 리모델링 공사〕

- 점검일시 : 2018.06.01 (금)
- 조치결과
- ◆ 점검자 : 함창록, 박상종

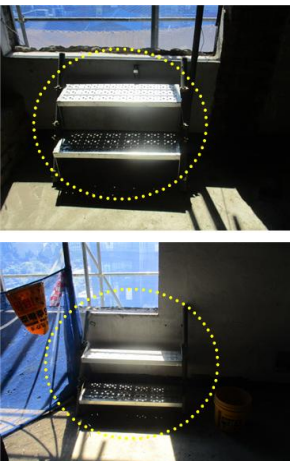
<p>○ 가설통로 안전</p> <p>- 4층 작업장에서 외벽 비계로 기계기구를 반출입하기 위하여 설치한 가설계단은 견고하게 고정되어 있지 않으니 뒤집히거나 넘어지지 않도록 견고하게 고정하기 바람.</p> <p>※ 산업안전보건 기준에 관한 규칙 제23조(가설통로의 구조)</p> <p>※ 건설안전 기본지침 공통-002 (작업발판 및 계단)</p>

<p>2018.06.08</p> <p>가설계단 견고하게 고정 확인.</p>
