정기(기동점검) 점검 결과보고

[서울지하철 9호선 3단계 920공구 건설공사(T/K)]

□ 점검일시 : 2018.07.18 (수)

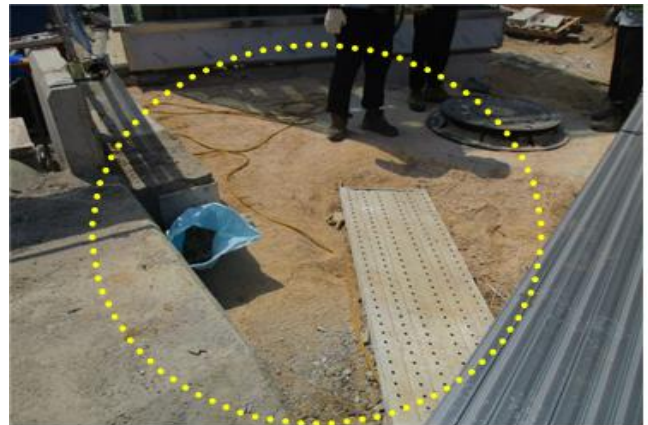
○ 감전재해 예방(도시철도토목부)

- 2번출입구 상부에 사용중인 가설전선은 공사 자재에 깔려있어 손상이 우려되고 근로자 통행 구간에 놓여있어 안전사고의 우려가 있으니 정리정돈 바람

※ 건설안전 기본지침 공통-17(가설전선)

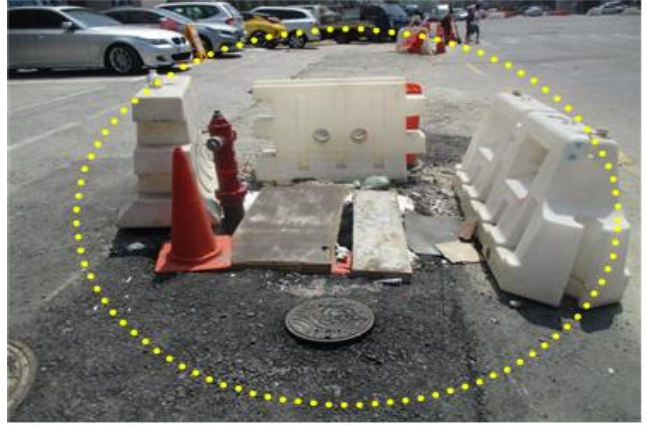
○ 가설통로 안전(도시철도토목부)

- 정거장 상부 주민통행로 구간에 있는 소화전 이설 공사구간은 시민들이 이동하는 동선에 위치되어 있어 시민들의 안전사고 우려가 있으니 시민들이 공사구간내 접근하지 못하도록 방호시설을 견고하게 보완하기 바람
※ 산업안전보건 기준에 관한 규칙 제20조(출입의 금지등)

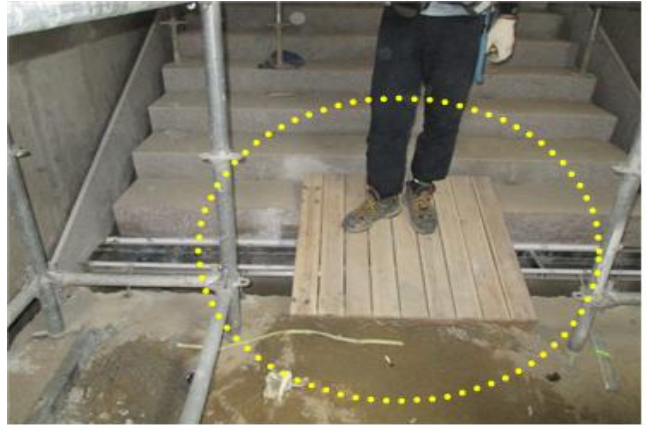
○ 가설통로 안전(도시철도토목부)

- 2번 출입구 하부로 내려가는 계단 구간에 사용 중인 발판은 자재 받침용 목재판을 이용하고 있어 미끄럽고 불안정한 상태이니 견고하고 안전하게 사용할 수 있는 발판으로 보완하기 바람.
※ 건설안전 기본지침 공통-3(가설경사로)

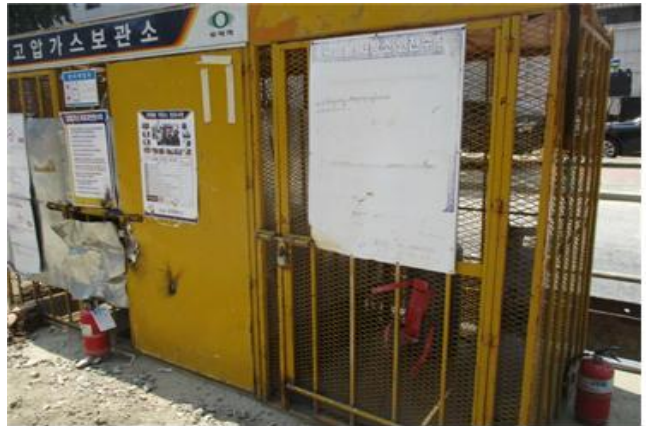
○ 화재/폭발/질식 재해 예방(도시철도토목부)

- 현장에 사용중인 위험물 저장소는 철거 전까지 저장물질에 대한 물질안전보건자료를 게시하고 근로자들이 확인할 수 있도록 관리바람.
※ 건설안전 기본지침 공통-24(위험물보관소)

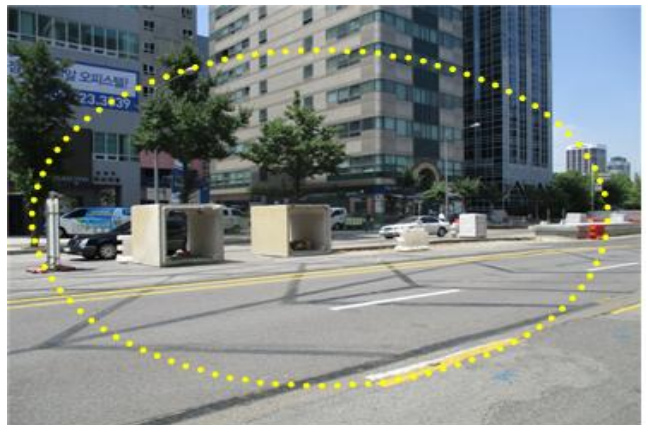
○ 기타 안전관리(도시철도토목부)

- 환기구 상부 마무리 작업구간은 주변이 일반시민들이 이용하는 도로임을 감안하여 PE방호벽 등 차량운전자들을 위한 안전시설을 추가 설치하고 관리하기 바람.
