- 2018년 8월 - 월간 재난 및 안전사고 분석 · 전망

2018년 8월 재난 및 안전사고 분석 · 전망

최근 주요재난 및 과거 8월 중 주요재난 사례

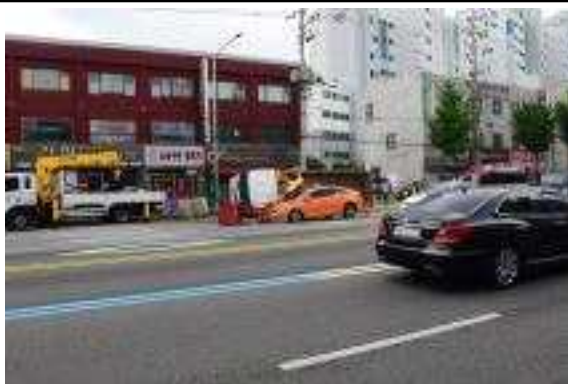
- 일 시 : 2018. 7. 12.(목) 09:56 경(사고 종료: 10:40)
- 장 소 : 서대문구 수색로 133 건물 앞 7차선 대로(버스중앙차선 포함)
- 대 상 : 10톤 크레인(84머 05XX) 차량 , 영업용 택시차량(서울33사 95XX)
- 개 요 : 가로등 기초 지지대(1.2톤×2) 하역 작업을 하던 10톤 크레인 차량이 중량을 이기지 못하고 전복되면서 광화문 방향으로 운행 중인 택시 차량을 덮쳐 차량이 파손

크레인 전복 사진(원거리)

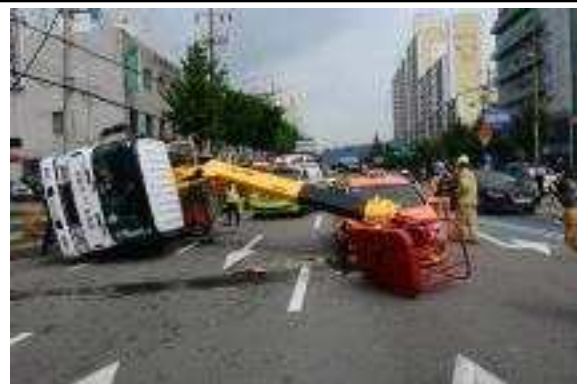
크레인 전복 사진(정면)

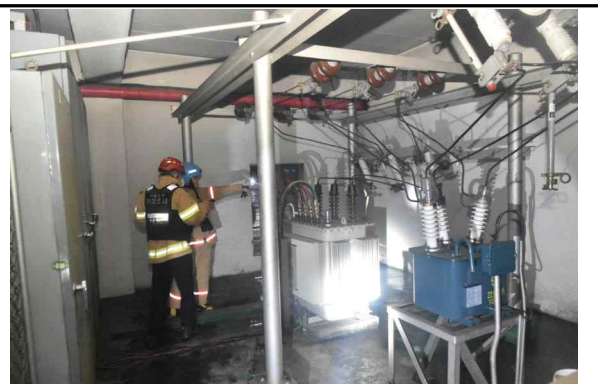
- 일 시 : 2018. 07. 02.(월) 13:09 ~ 14:15
- 장 소 : 양천구 신월로 291 (신정동 973-35) OO빌딩(지하1층 전기실)
- 대 상 : 전기감전사고
- 개 요 : 지하 1층 고전압 전기실에 건물 관계자가 1명이 바닥 청소 중 신체일부가 전기시설에 접촉되어 감전된 것으로 추정되는 사고가 발생하여 소방대 현장 도착 즉시 전기실 전원 차단상태 등 현장 안전상태 확인 후 요구조자 구조

전기실 현장사진

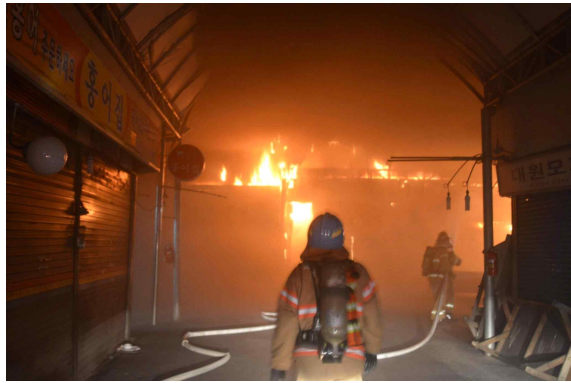
- 원 인 : 방화의심
- 개 요 : 방화용의자가 영등포중앙시장내 OO횃집앞에서 가연물(목재류, 종이 등)에 불을 붙여 방화하여 주변 점포로 연소확대된 화재

화재발생 초기 연소 확대 상황

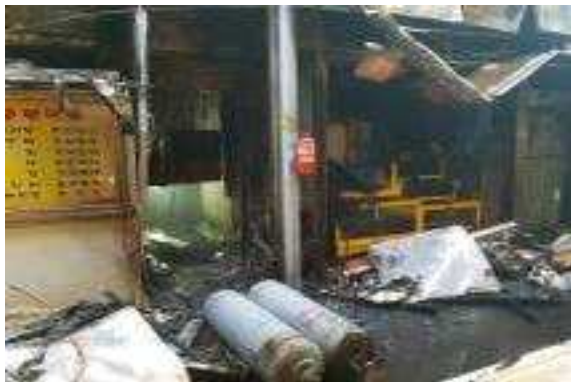
- 재산피해 : 16,641천원(부동산 4,349천원, 동산 12,292천원)
 - 부동산 : 지상1층 점포 3개소 약 100㎡중(20㎡소실, 30㎡그을음)
 - 동 산 : 수족관, 대형천막, 주방 집기류, 가재도구 일체 등 기타 피해

화재진압 후 연소 상황

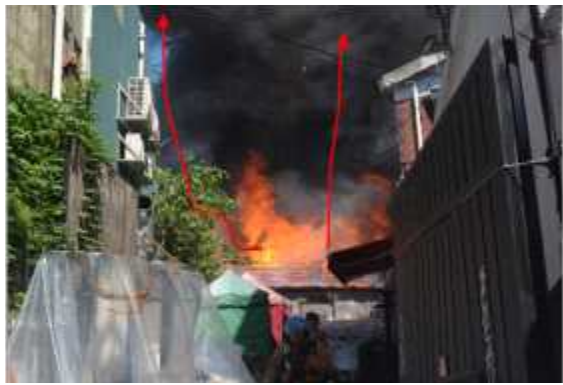
화재발생 초기 연소 확대 상황

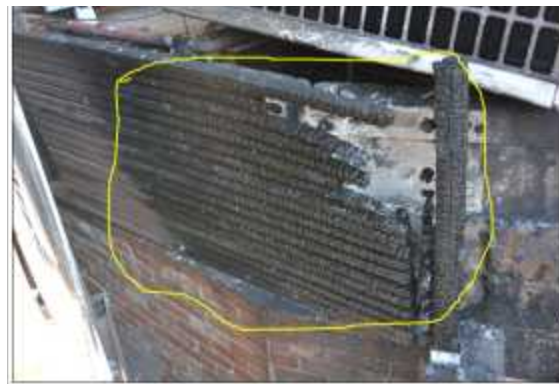
목재 등 주변가열물 소실 상태

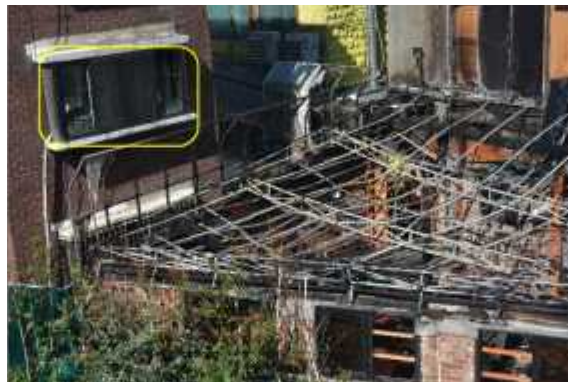
주변 건물 연소피해

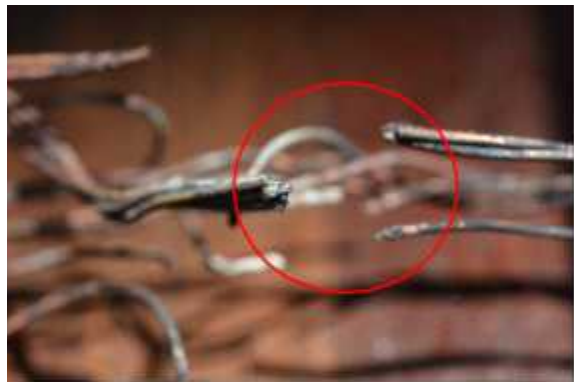
○ 원 인 : 전기적 요인

현장에서 확인된 전기적 특이점

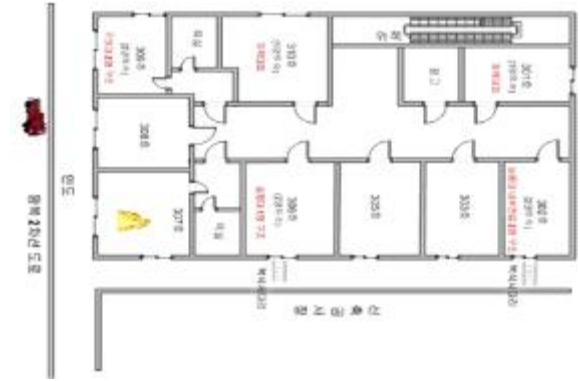
- 원 인 : 원인미상
- 개 요 : 지나가는 행인이 모텔 3층 창문에서 불꽃을 관찰하고 소방서에 신고한 화재로 307호에서 최초 발화하여 천정 및 복도로 연소가 확대되면서 6명의 부상자가 발생

발화현장 평면도

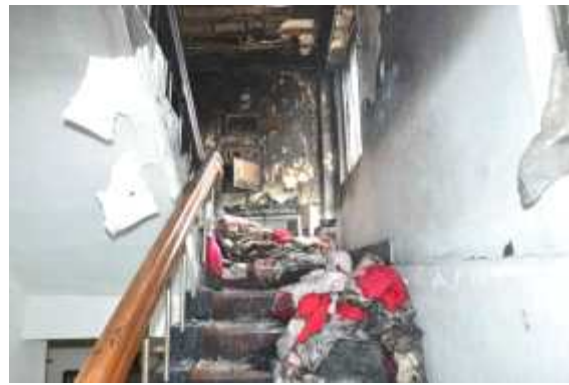
3층 계단 사진

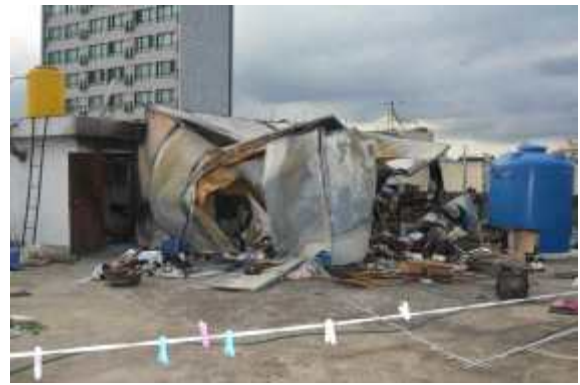
옥상 소실상태

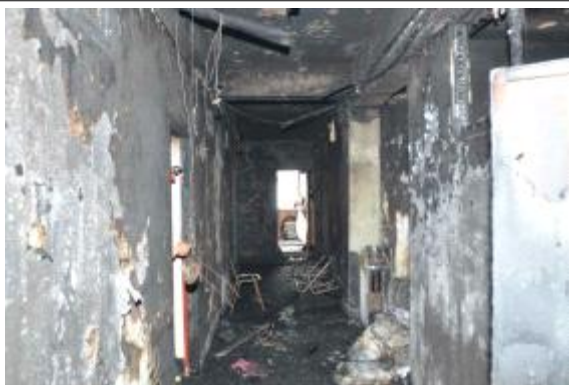
3층 복도 사진

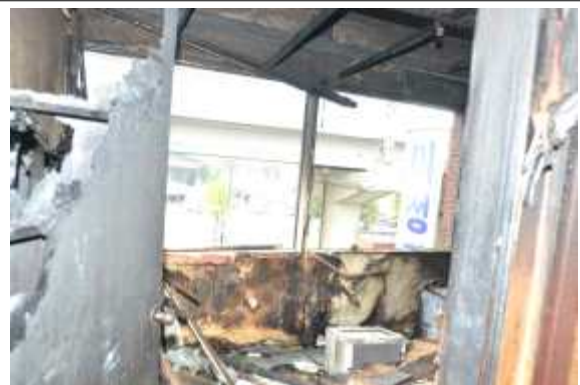
발화실 내부 사진 1

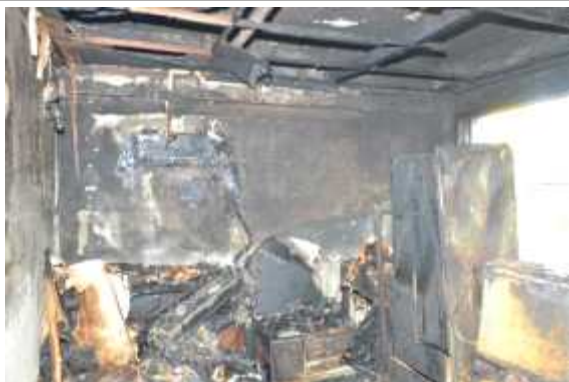
발화실 내부 사진 2

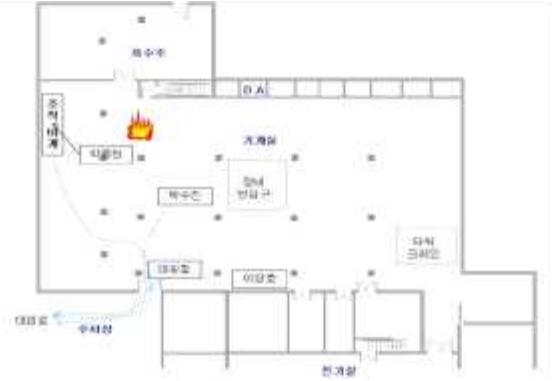
○ 개 요 : 지하 3층 전기실 및 기계실에서 에폭시 및 조적작업 중 전기적 요인에 의하여 화재가 발생하여 작업도구 및 부동산이 소실

발화현장 평면도

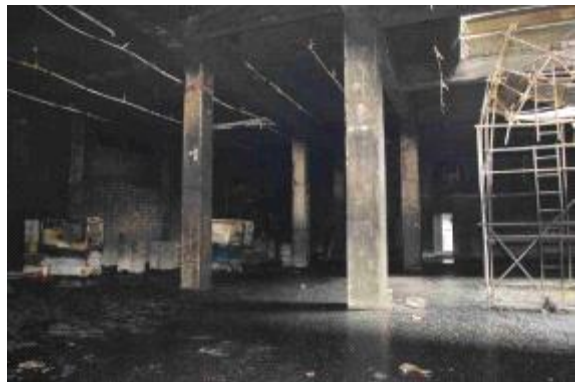
지하 3층 소실상태

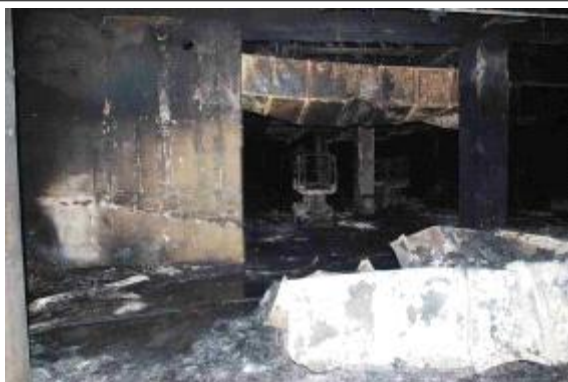
지하 2층 소실상태

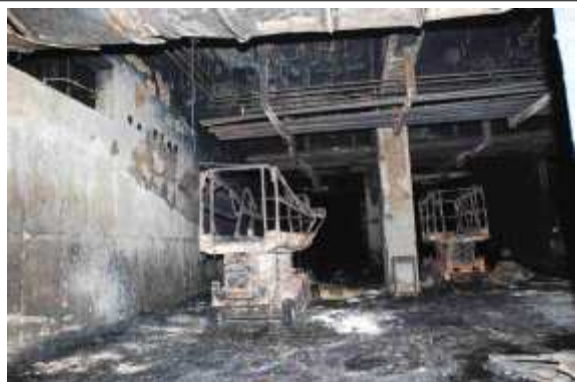
고소작업차(뿔칠용) 소실

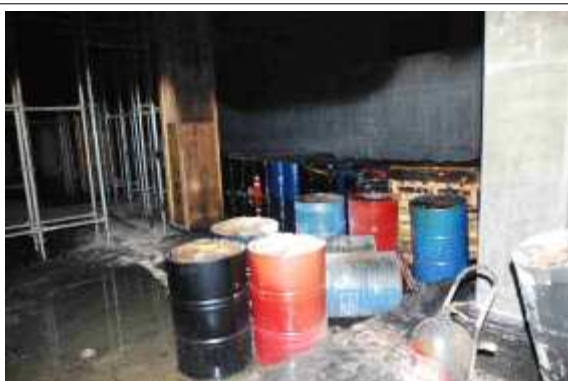
우레탄폼 자재 보관상태

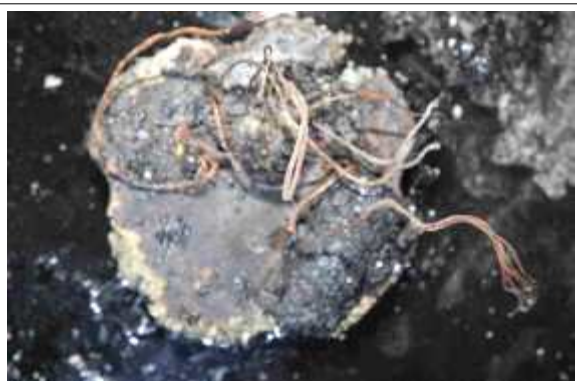
○ 원 인 : 전기적 요인

현장에서 확인된 전기적 특이점
