2018년 DDP 시설 개보수 사업 계획(FS-18-01)

DDP 주요 내외부 마감재 훼손부위 보수 및 노후시설 개선을 통하여 안전사고를 사전에 예방하고 방문객들에게 쾌적한 시설환경 제공

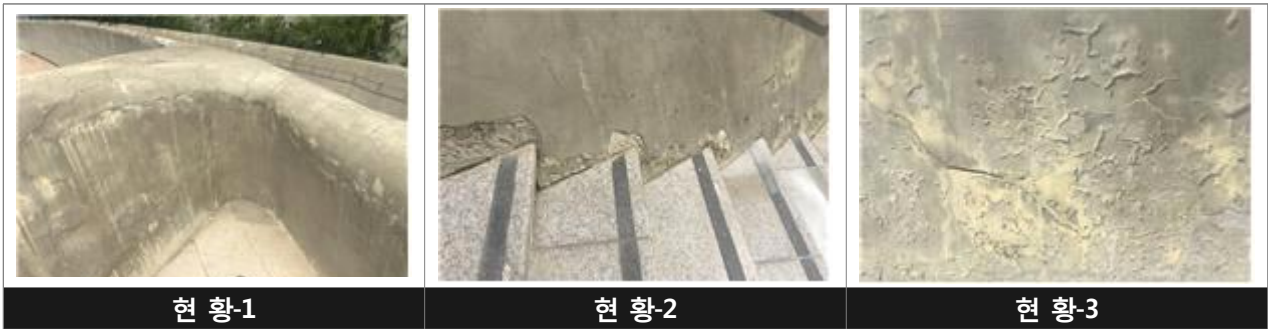
- 공원부 노출콘크리트 : 50% 완료
 - 2017년 개보수 진행부분을 제외한 잔여구간 50% 진행 (동대문 역사관, 기타 공원부, 이간수문 전시장)
 - 우선 준공 10년차에 따른 노출콘크리트의 내구성 및 외관 품질 저하
- 동대문 역사관

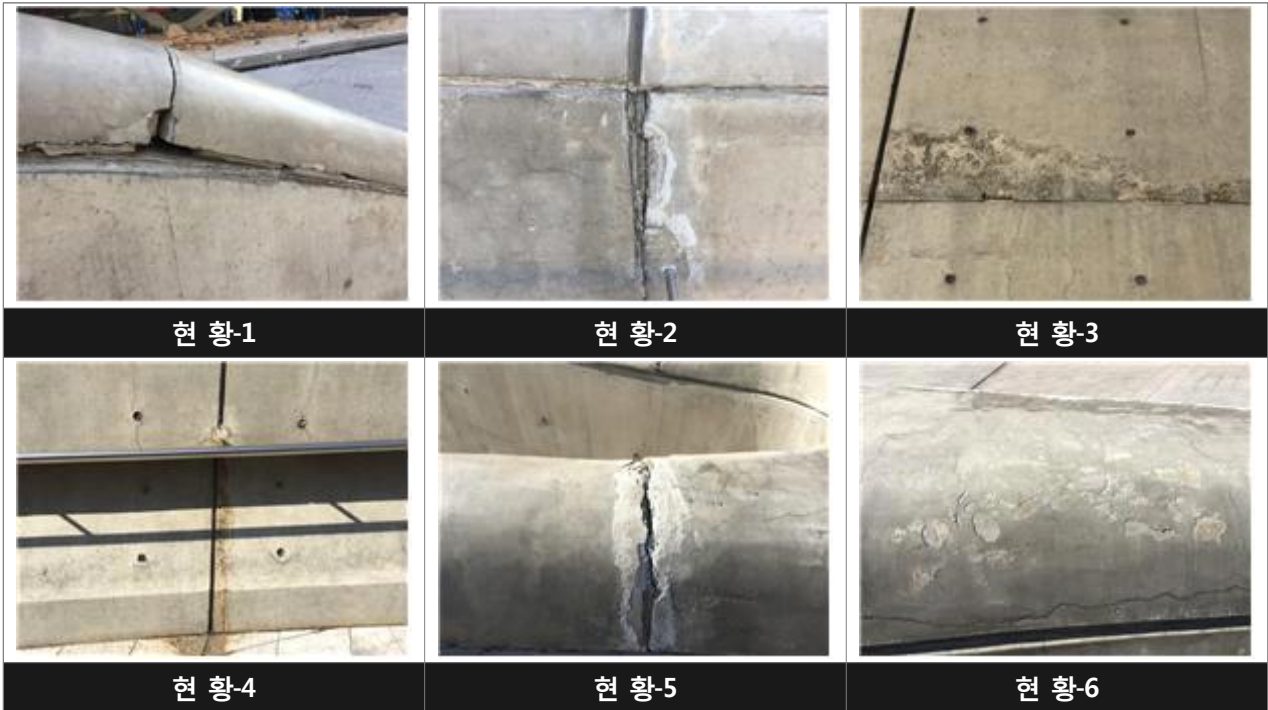
• 주요 훼손 현황

- DDP 건물부 노출콘크리트 : 약 100여개소 파손부위 발생
 - 다양한 전시·행사진행에 따른 방문객 증가로 노출콘크리트 파손/훼손부위 증가
 - 개관 5년 시간경과에 따른 노후발생부분 증가
 - 노출콘크리트 파손에 따른 시민 안전문제 발생 가능성

- 노출 콘크리트 면 보수 공법 (NRS 공법)
 - 노출콘크리트 본래의 자연적 이미지를 연출하는 기술로써 DDP 노출콘크리트는 해당 특허기술로 시공
 - 기존 타설면과 보수면과의 위화감을 최대한 줄여 노출 콘크리트 건축물 본래의 자연스러운 느낌을 연출하여 건축물의 완성도를 높일 수 있는 공법
 - 시공 시방서에 따르면 DDP 노출콘크리트 보수시 NRS공법을 적용토록 명시하고 있음

- ① 그라인딩 또는 샌딩작업으로 오염물질 제거(오염정도가 심하지 않을 경우 간단한 청소 작업)
- ② 기존의 면과 같은 색깔이 되도록 보수용 시멘트 혼합비율 조절
- ③ 혼합 조절된 보수용 시멘트를 혼화제와 배합하여 면 정리 작업
- ④ 샌딩 작업 후 먼지 및 오염물 제거
- ⑤ 보수용 시멘트를 혼화제와 배합 스프레이 도포 작업
- ⑥ 사포 작업 후 색조 작업
- ⑦ 콘메움 작업
- ⑧ 발수제 작업

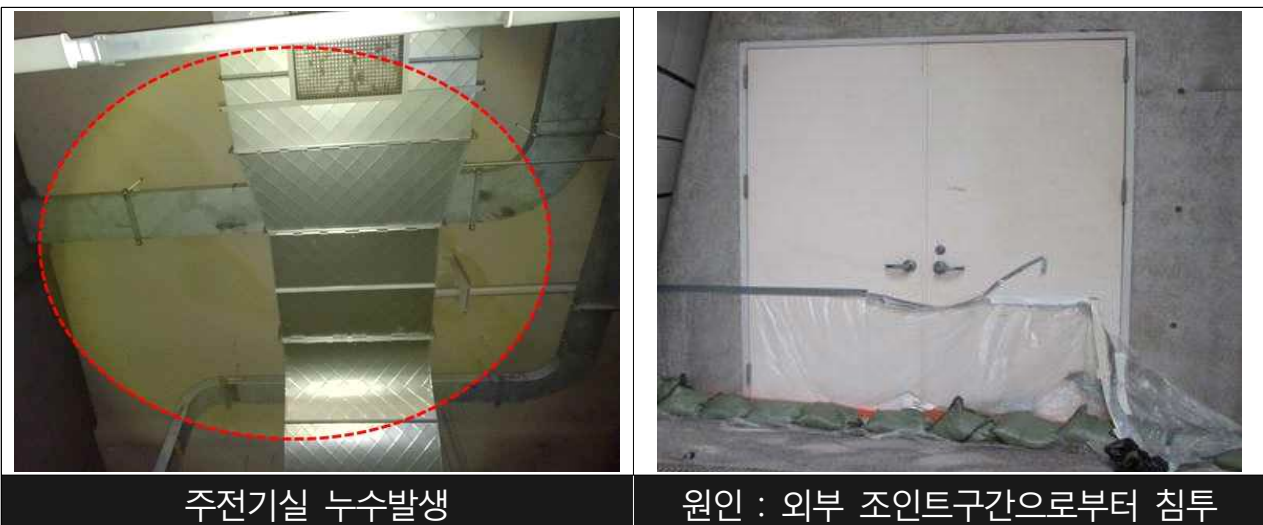
주전기실 누수발생

원인 : 외부 조인트구간으로부터 침투

- 내용 : DDP 주요 내부공간 누수발생에 따른 보수공사 진행
- 추진기간 : 2018. 4. 1. ~ 5. 31.
- 산출내역 : 40,000천원
 - 누수보강 1개소 10,000천원 × 4개소
(균열면 v컷 실링제 충전, 퍼티, 외부 마감 등)

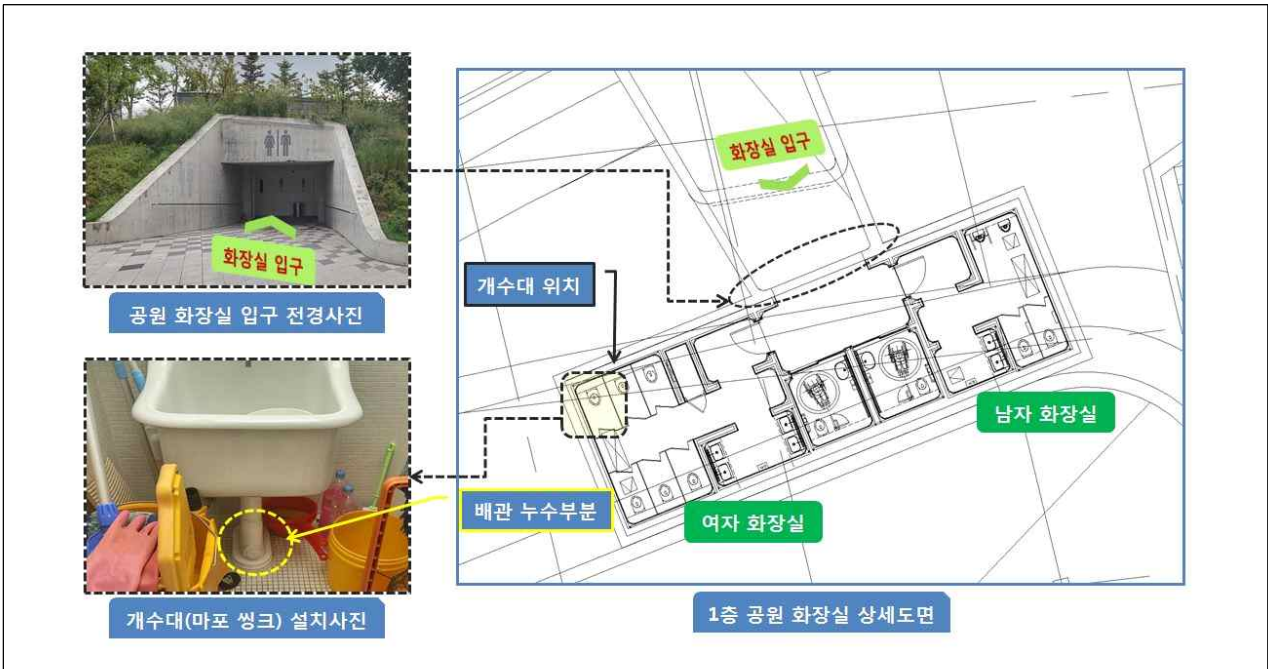
기계실 누수발생

원인 : 개수대 배관 누수

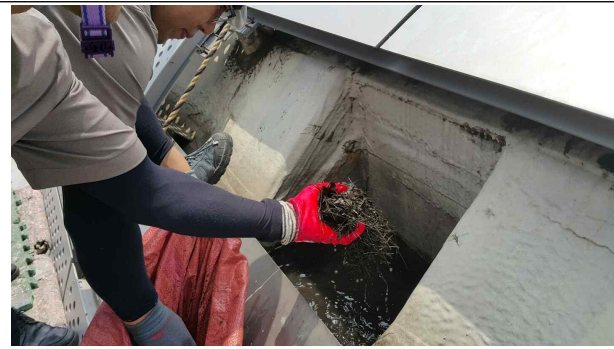
사이포닉 드레인 점검 및 보수

중장비를 활용한 사이포닉 드레인 점검

- 내 용 : 외장패널 내부 사이포닉 드레인 배수불량으로 인한 점검 보수 진행
- 추진기간 : 2018. 7. 1. ~ 7. 31.
- 산출내역 : 20,000천원
 - 외장패널 탈부착 6,000천원
 - 스카이,크레인 장비대여 8,000천원
 - 사이포닉드레인 청소 및 보수 8,000천원
- 조명탑 도장공사
 - 현 황

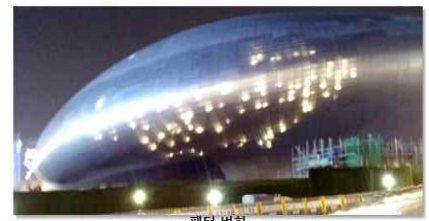
- DDP 외장파사드
 - 약 3031EA LED를 136개의 그룹으로 분할 되어 패턴변화를 제어
 - 프로그램 노후화로 빈번한 오류발생

- 내 용 : DDP 외장패널 내부 조명 시스템 노후화로 인한 고장 보수 및 조명 시스템 프로그램 업그레이드
- 추진기간 : `18.04~05
- 산출내역
 - 스플리터 500천원 × 25개 = 12,500천원
 - SMPS 80천원 × 50개 = 4,000천원
 - LED 파사드 조명 200천원 × 30개 = 6,000천원
 - 프로그램 업그레이드 = 2,500천원
- 승강설비 노후화로 인한 소모부품 교체 : 100,000천원
 - 현 황

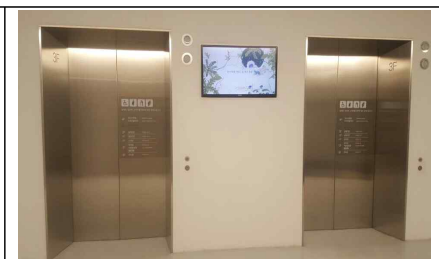
- 승강설비
 - 엘리베이터 : 총 16(내부14, 외부2)
 - 에스컬레이터 : 총 7(내부4, 외부3)
 - 설치 5년 경과로 주요부품 노후화

- 내 용 : DDP 승강설비 노후화로 안전성 확보를 위한 소모성 부품 교체
- 추진기간 : `18.06~08(승강설비 1기씩 부분적으로 교체)
- 산출내역 : 엘리베이터 16기, 에스컬레이트 7기(총 23기)
 - 엘리베이터 부품교체 4,500천원 × 16기 = 7,200천원
(MC, 도어 리미트, 릴레이, 인터록 스위치, 세프티 스위치 교체 등)
 - 에스컬레이터 부품교체 4,000천원 × 7기 = 2,800천원
(브레이크 라이닝, 구동모터 기어박스, 인터록 스위치 교체, 오일충전 등)

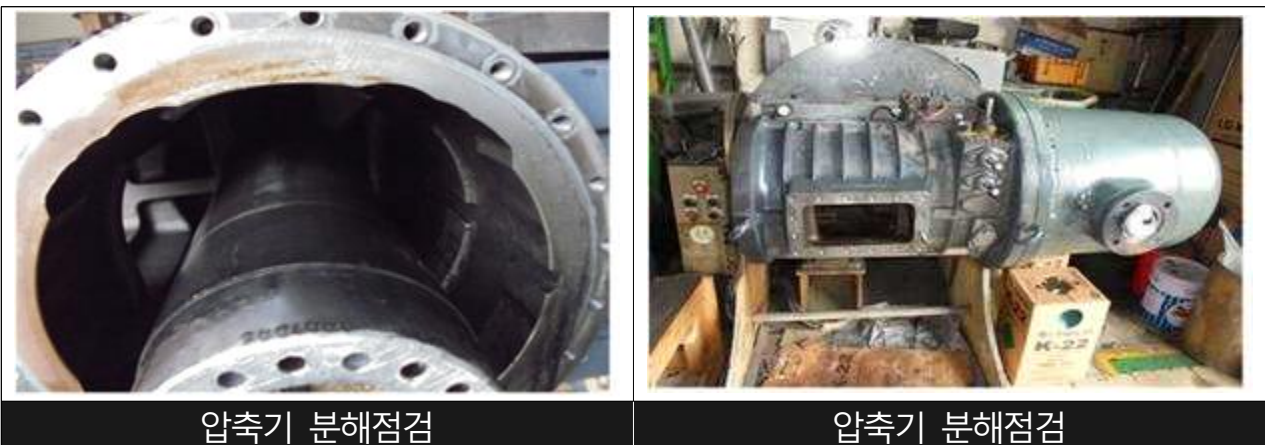
- 현 황 : 스크류냉동기 장시간 운전시 냉방효율 저하 및 고장

압축기 분해점검

- 내 용
 - 압축기 분해정비
 - 베어링, 가스켓 냉매, 오일, 필터류 등 교체
- 추진기간 : 2018. 4. 1. ~ 4. 30.
- 산출내역 : 30,000천원
 - 10,000천원 × 3개(냉동기 1대당 압축기 3개) 압축기 분해정비

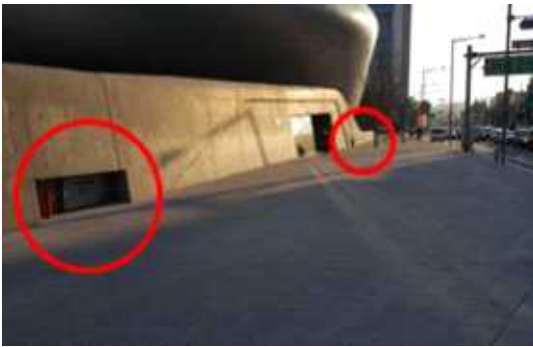
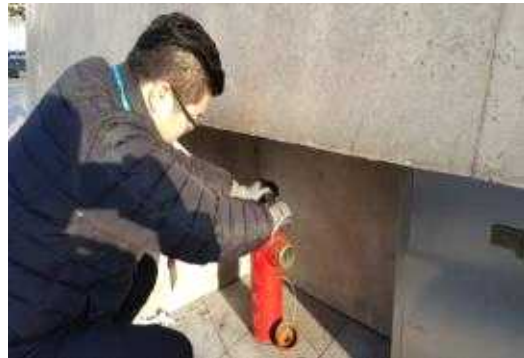
누수 옥외소화전 2개소 위치

옥외소화전 사진

- 내 용 : DDP 치안센터 옆 옥외소화전 매입배관 누수에 따른 사용장애 발생
- 추진기간 : 2018. 03. 20. ~ 2018. 03. 30.
- 보수내용 : 옥외소화전 매입 배관 누수구역 보수
 - 바닥 매입배관 누수구역 확인을 위해 토목공사 병행
- 산출내역 : 14,000천원
 - 토목공사 : 10,000천원
 - 배관보수 : 4,000천원
- 공원부 소화전 펌프 전원반 기능저하 발생
 - 현 황

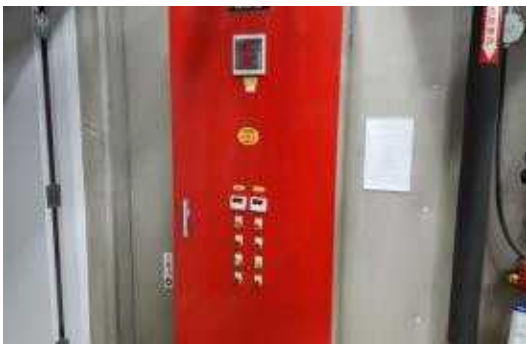
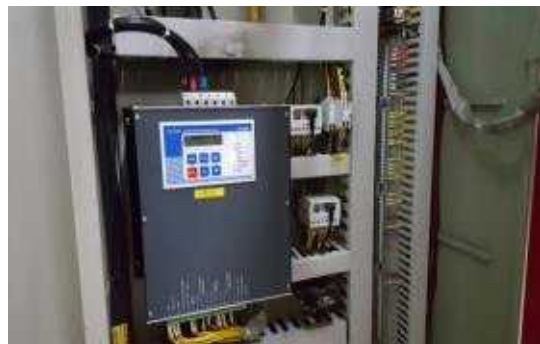
전원반 외부

전원반 내부

- 내 용 : 이간수문전시방 기계실 내 환경적(습기 등) 요인에 따른 소방용 펌프 전원반 노후로 기능저하 발생
- 추진기간 : 2018. 04. 01. ~ 2018. 04. 30.
- 보수내용 : 기존(인버터) 방식에서 MCC방식으로 전원반 교체
- 산출내역 : 6,000천원
 - MCC설치 : 3,000천원
 - 선로재구성 : 3,000천원

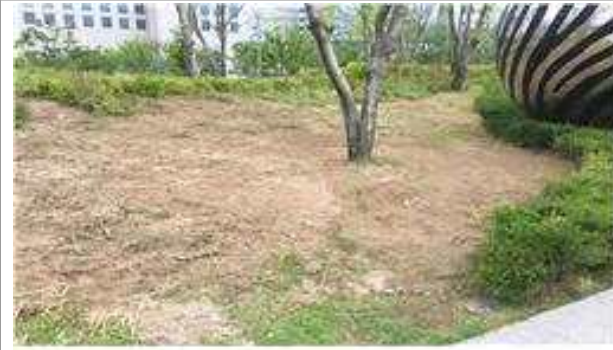
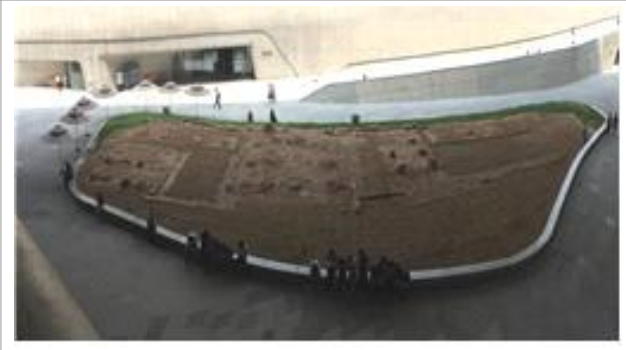
- 현황 : 불량 생육환경 및 관리인력 부족으로 인해 노후수목 고사진행

생육환경 불량에 따른 고사 및 훼손부

- 내용 : 공원부 수목(교목, 관목, 초화류 등)에 대한 정기적인 보식공사 실시
- 추진기간 : (상반기)2018.03~2018.06 / (하반기)2018.08~2018.11
- 산출내역 : 교목 15주, 관목 4,000주, 초화류 100m² 보식(17년 기준)

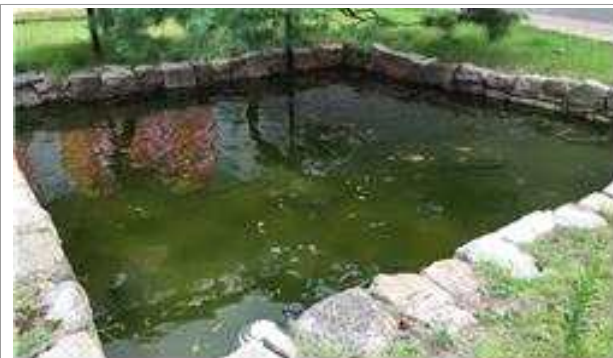
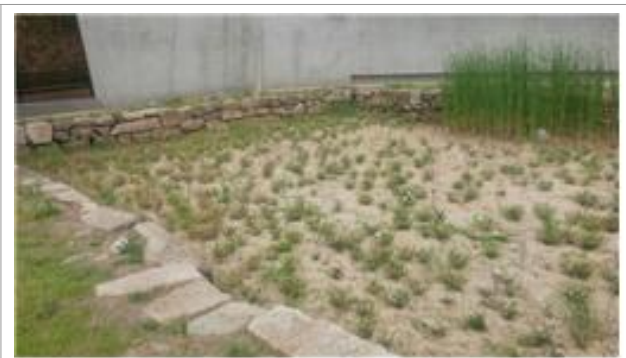
- 현황 : 야외유구 집수지 내 녹조발생 계속화로 관리상 어려움
(녹조제거용 화학약품 효과 미비)

집수지 녹조현상 및 퇴수시 잡초 다량 발생

- 내용 : 녹조발생 완화를 위한 수생정원 조성 실시. 수생식물 특성상 온실 및 전문적 관리 필요로 식물플랜터 임대설치 진행.
 - 추진기간 : (설치)2018.04~2018.05 / (운영)2018.05~2018.10
 - 산출내역 : 집수지 2곳(약 350m²) 수생식물 임대설치 및 전문관리(6개월)
- #### □ 옥상조경 세덤 고사
- 현황 : 내구연한 만료로 인한 고사부 확대 및 관리상 답압지역 보식 필요

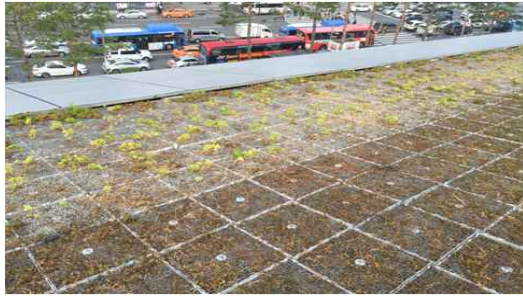
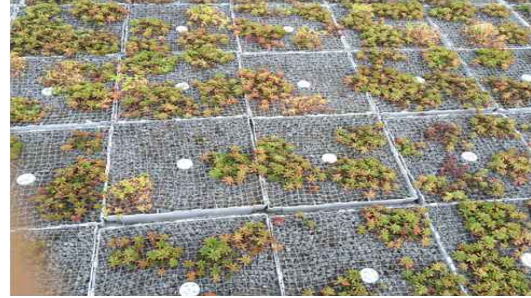
경계부 등 관리보행로 및 생육불량 세덤수종 고사

- 내용 : 고사지 잡초발생 등 보식시점 도래로 인한 정기적인 보식공사 실시
- 추진기간 : 2018.04~2018.05
- 산출내역 : 박스당 30%보식(6본) x 500m², 비산방지망 보수

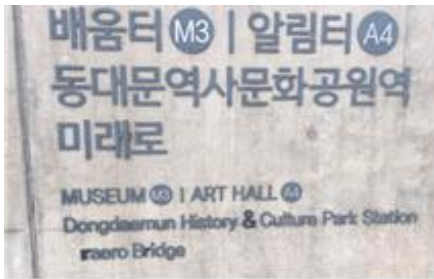
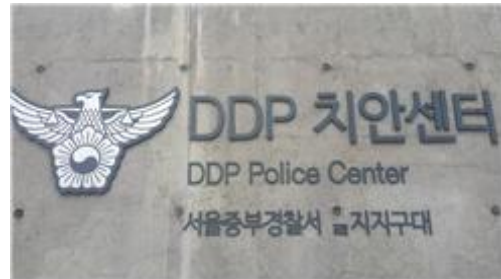
- 외부유도사인 스카시 탈락 발생
 - 현황 : 외부유도사인 스카시의 탈락 및 훼손으로 보수 필요

외부유도사인 탈락 및 훼손

- 내용 : 즉각적인 교체를 위한 외부유도사인 부품 확보 및 시공
- 추진기간 : (상반기)2018.03~2018.06 / (하반기)2018.08~2018.11
- 산출내역 : 10,000천원
 - 상반기 안내사인 스카시 제작 5,000천원
 - 하반기 안내사인 스카시 제작 5,000천원
- 게이트사인 탈락
 - 현 황 : 갤러리문 및 동대문운동장기념관 도장공사로 인한 게이트사인 탈락

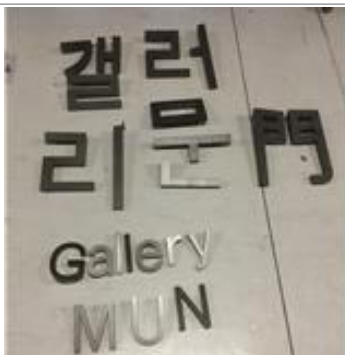
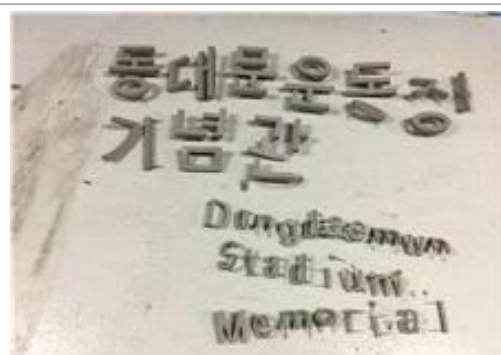
외벽 보수공사로 인한 게이트사인 탈락

- 내용 : 게이트사인 노후화(발색·부식)으로 재제작 및 시공
- 추진기간 : 2018.03~2018.05
- 산출내역 : 10,000천원
 - 게이트사인(알루미늄패널) 5,000천원 x 2건 = 10,000천원
- 내부안내사인 시트 훼손 발생
 - 현 황 : 내부안내사인 시트의 훼손으로 인한 보수 필요

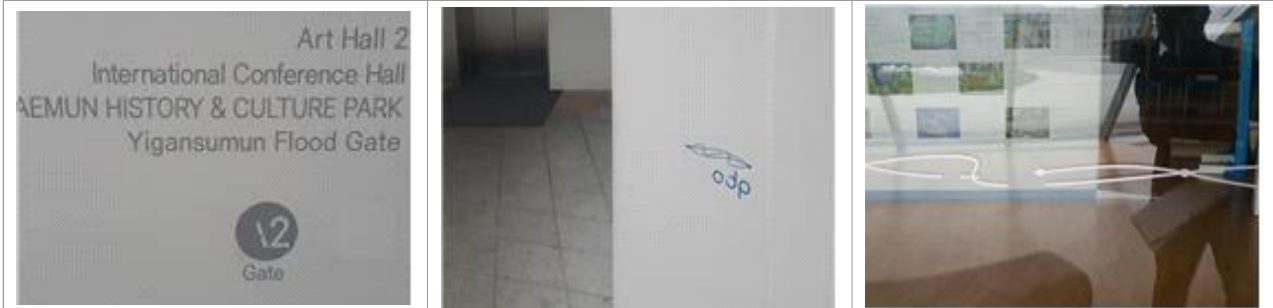
내부안내사인 시트 훼손

- 내 용 : 훼손 발생 시 즉각 제작 및 보수 시공 실시
- 추진기간 : (상반기)2018.03~2018.06 / (하반기)2018.08~2018.11
- 산출내역 : 10,000천원
 - 상반기 안내사인 시트 제작 5,000천원
 - 하반기 안내사인 시트 제작 5,000천원
- 승강기 안내사인 노후화
 - 현 황 : 승강기 내 층별 안내사인 노후로 인한 가독성 떨어짐 발생

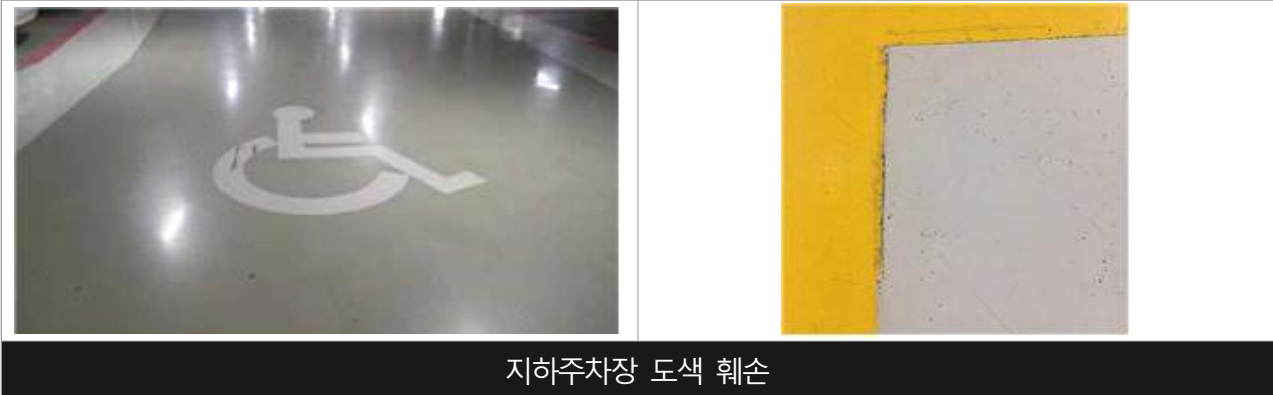
· 현 황 : 지하 주차장 도색 부식 발생

지하주차장 도색 훼손

- 내 용 : 지하 주차장 도색 훼손 발생으로 보수 필요
 - 중앙선·진입로화살표·바닥화살표·장애인주차구역 보수
 - 벽면그래픽 도장 보수
- 추진기간 : (상반기)2018.03~2018.06 / (하반기)2018.08~2018.11
- 산출내역 : 20,000천원
 - 상반기 지하 주차장 도색 10,000천원
 - 하반기 지하 주차장 도색 10,000천원

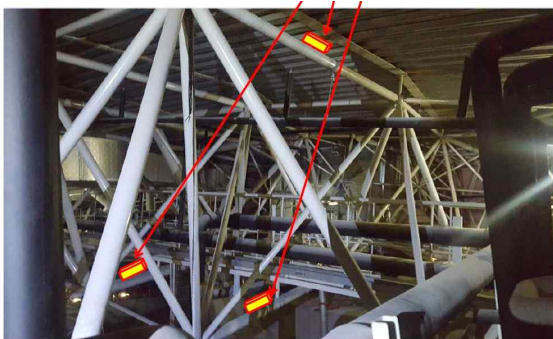
가력점 / 최대 처짐점 중심으로

스페이스 프레임 센서설치 방법

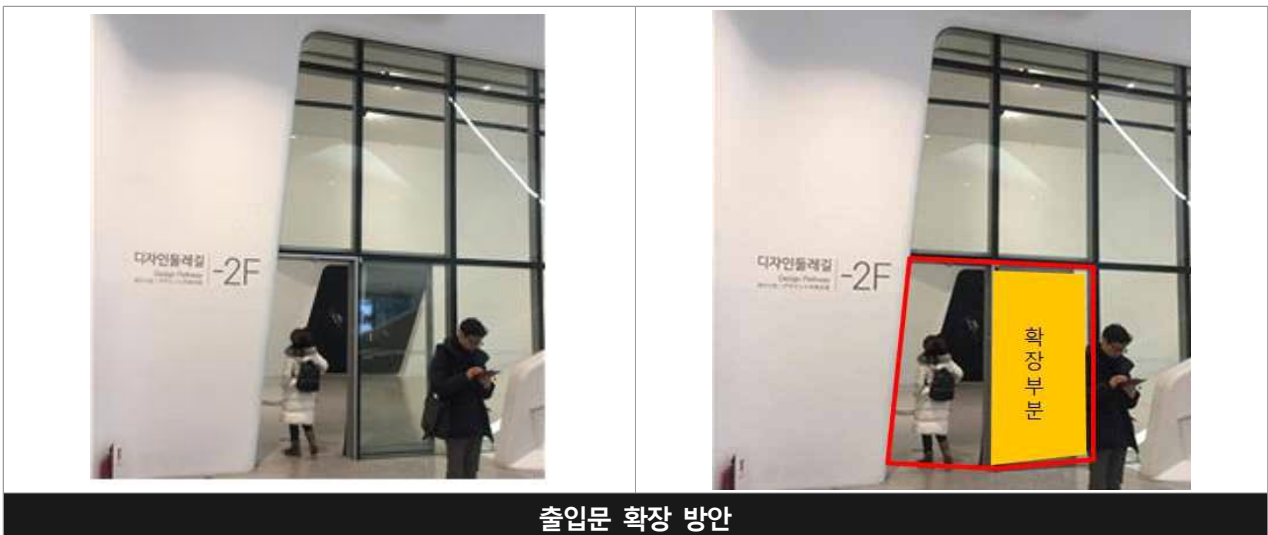
출입문 확장 방안

- 추진 기간 : 2018. 05 ~ 2018. 10
- 산출 내역 : 30,000천원
 - 출입구 상부 커튼월 구조검토 5,000천원
 - 자동문 철거 및 구조보강 시공 : 10,000천원
 - 출입문 설치 : 15,000천원
- 기반시설 개선사업 추진일정
