18. 서하남IC입구교차로(현황+개선안)

<p>서울특별시</p>	<p>설계사</p> <p>(株) 大韓 こん 설 단 트 DAEHAN CONSULTANTS CO.,LTD.</p>	최초작성	축척	도면명	18.서하남IC입구교차로(현황+개선안)
		<p>사업명</p> <p>2017년 도로교통소통개선 기본 및 실시설계(강남)</p>	<p>시공사</p>	<p>CAD파일명</p>	<p>도면번호</p>
<p>개정번호</p>	<p>일자</p>	<p>개정사유</p>	<p>작성자</p> <p>박민근 이선우 송병국</p>	<p>검토자</p>	<p>책임자</p>

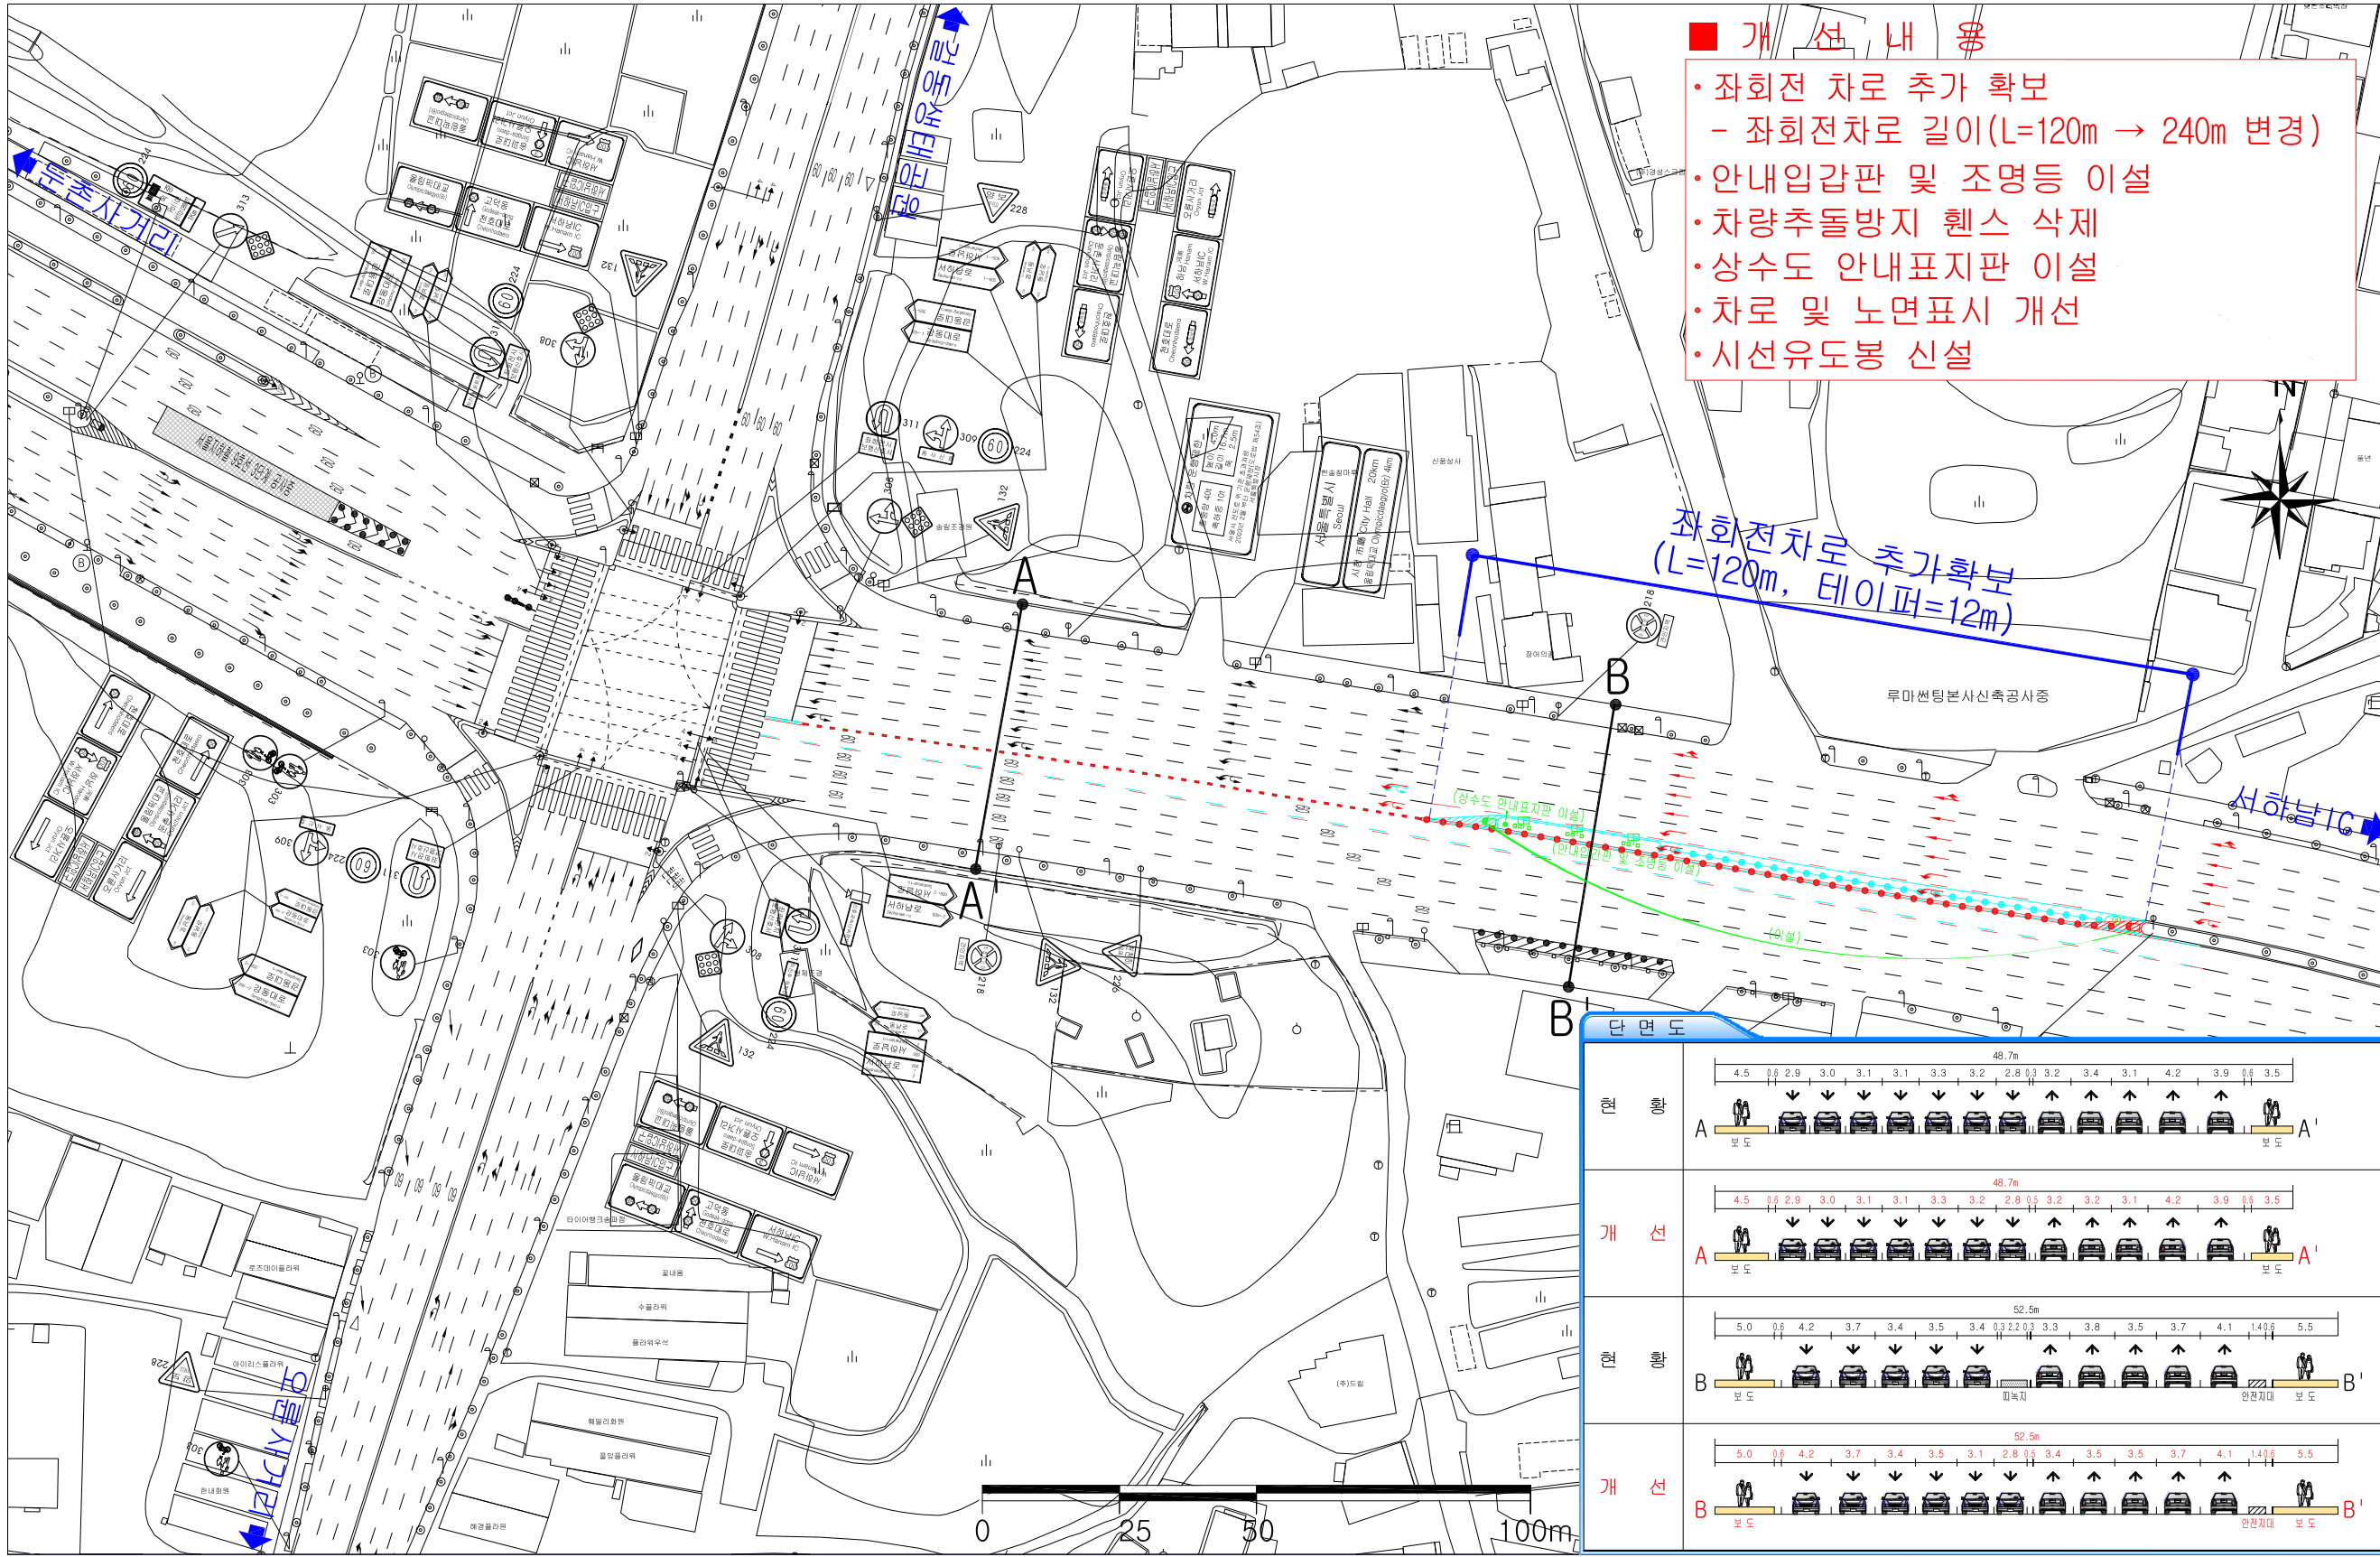
- 개선 내용**
- 좌회전 차로 추가 확보
- 좌회전차로 길이(L=120m → 240m 변경)
 - 안내입감판 및 조명등 이설
 - 차량추돌방지 헨스 삭제
 - 상수도 안내표지판 이설
 - 차로 및 노면표시 개선
 - 시선유도봉 신설

좌회전차로 추가확보
(L=120m, 테이퍼=12m)

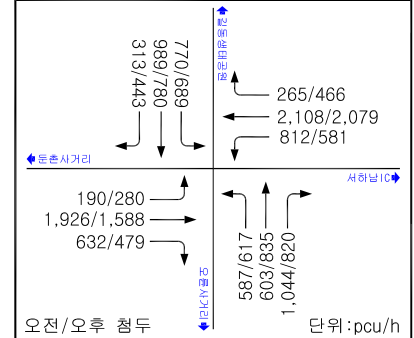
■ 교통량 및 서비스 수준

구분	Φ1	Φ2	Φ3	Φ4	Φ5	주기(초)
현황	←→	←→	←→	←→	←→	190
개선	←→	←→	←→	←→	←→	190

주 : 오전첨두시 08-09시

[서비스 수준]

구분	평균제어지체	LOS
현황	99.1	E
개선	89.8	E

[서비스 수준-WB(LT)]

구분	평균제어지체	LOS
현황	405.9	FFF
개선	298.8	FF
