본부장 방침 제243호

경비원 휴게실 시설개선 및 시설기준(안)

서울주택도시공사 (시설활용부)

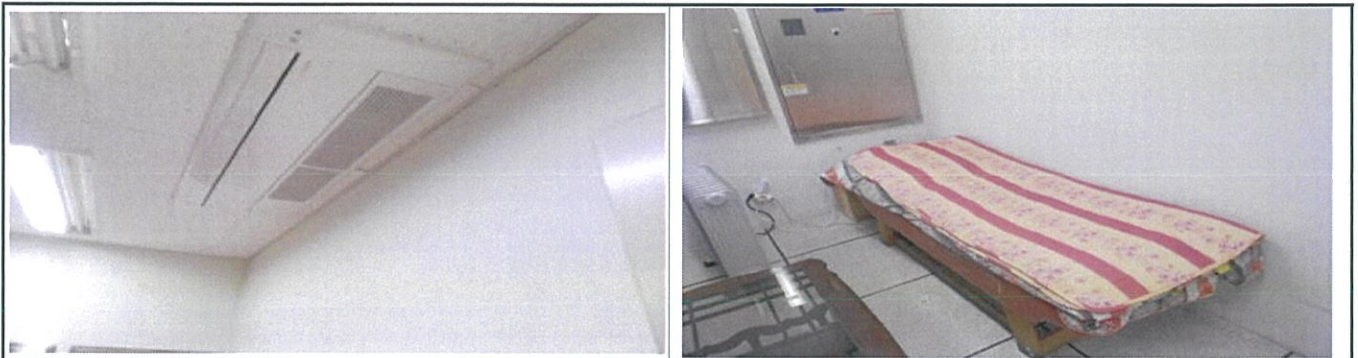
- 휴게실 설치사진

- 휴게실 설치장소

휴게실 설치단지	사용중인 경비실		사용 않는 경비실	주민공동시설 (회의실, 게스트하우스, 노인정 등)	옥상	지하 공간	지상 별도 공간
	공간분리	공간 미분리					
170	21	25	15	20	4	39	46
비율(%)	12.4	14.7	8.8	11.8	2.3	22.9	27.1

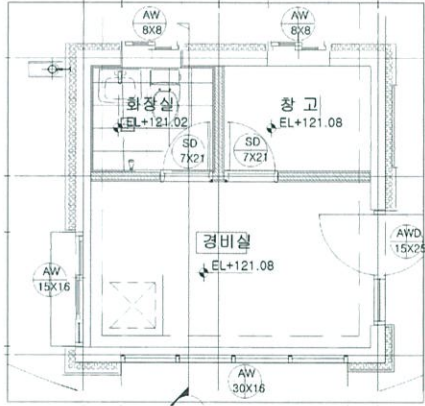
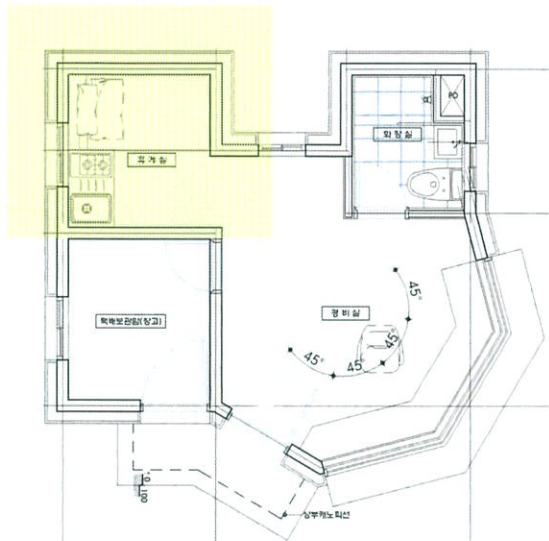
<경비실 예시>

기존 사례	개선 권고(안)

<ul style="list-style-type: none"> ○ 총 15㎡(약 5평) - 경비실 9㎡ - 화장실 3㎡ - 창 고 3㎡ 	<ul style="list-style-type: none"> ○ 총 23㎡(약 7평) - 경비실 12㎡ - 화장실 3㎡ - 탕비실 + 휴게공간 신설 4㎡ - 택배물품 보관실 4㎡

- 용인시 공동주택 경비원 휴게실 설치방안
- 사업승인시(2017.5.1. 이후)
